**Особенности усиления конструкций балконов кирпичных жилых домов № 70, 72 по ул. Космонавтов в г. Молодечно**

Панько П.П.

Белорусский национальный технический университет

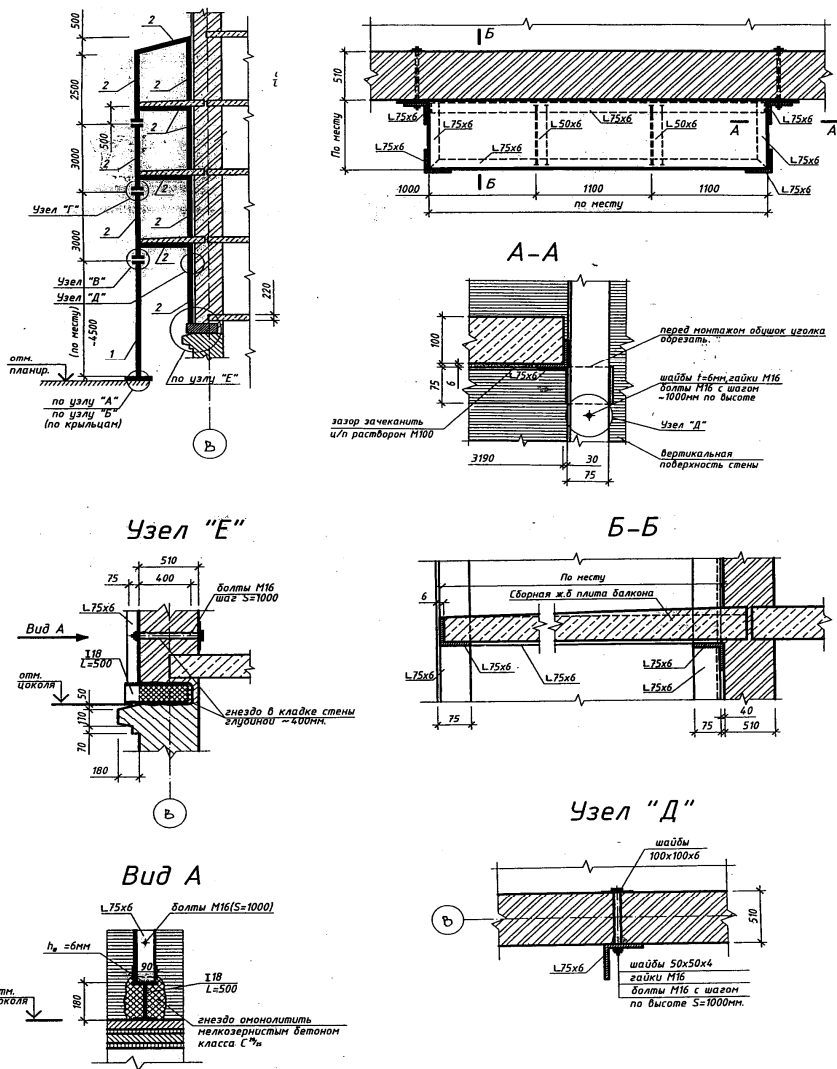
**Рисунок 1 – Конструктивная схема усиления балконов зданий соответствующих серии ИИ-03-02, обусловленных их дефектами, выявленными в результате длительной эксплуатации**

Фронтальное усиление предполагает подведение под балконами опорной страховочной системы из металлических конструкций (рис.1).

Эта система будет способствовать предотвращению возможных деформаций (прогибов) конструкций, страховать их от обрушения, а также позволит закрепить к ним элементы ограждения.

Страховочно-опорная система предполагает сопряжение опор наружных стоек под консольными свесами плит балконов, базирующихся на отдельных самостоятельных фундаментах из буронабивных свай Ø500 мм, длиной – 2000 мм, с анкерными креплениями через закладные детали.

Стойки между собой соединяются по высоте на сварке, при этом их длина в среднем не должна превышать ~3.0 м, чтобы монтаж можно было осуществлять вручную и корректировать их положение в процессе возведения.

Пристенные стойки должны быть связаны с наружными несущими ограждающими кирпичными стенами при помощи болтов, что позволит обеспечить всю конструкцию усиления устойчивостью.
