## ВЛИЯНИЕ РАБОТЫ УСТАНОВКИ ГИДРОСБИВА НА КАЧЕСТВО ПОВЕРХНОСТИ ПРОКАТА

*Н. А. ГЛАЗУНОВА, Ю. А. ПОТАПЕНКО, ОАО «БМЗ – управляющая компания холдинга «БМК», г. Жлобин, Гомельская обл., Беларусь, ул. Промышленная, 37. E-mail: nmv.czl@bmz.gomel.by. Тел.: (+375 2334) 54343.*

## INFLUENCE OF THE HYDRAULIC PUMP UNIT ON THE QUALITY OF THE ROLLED SURFACE

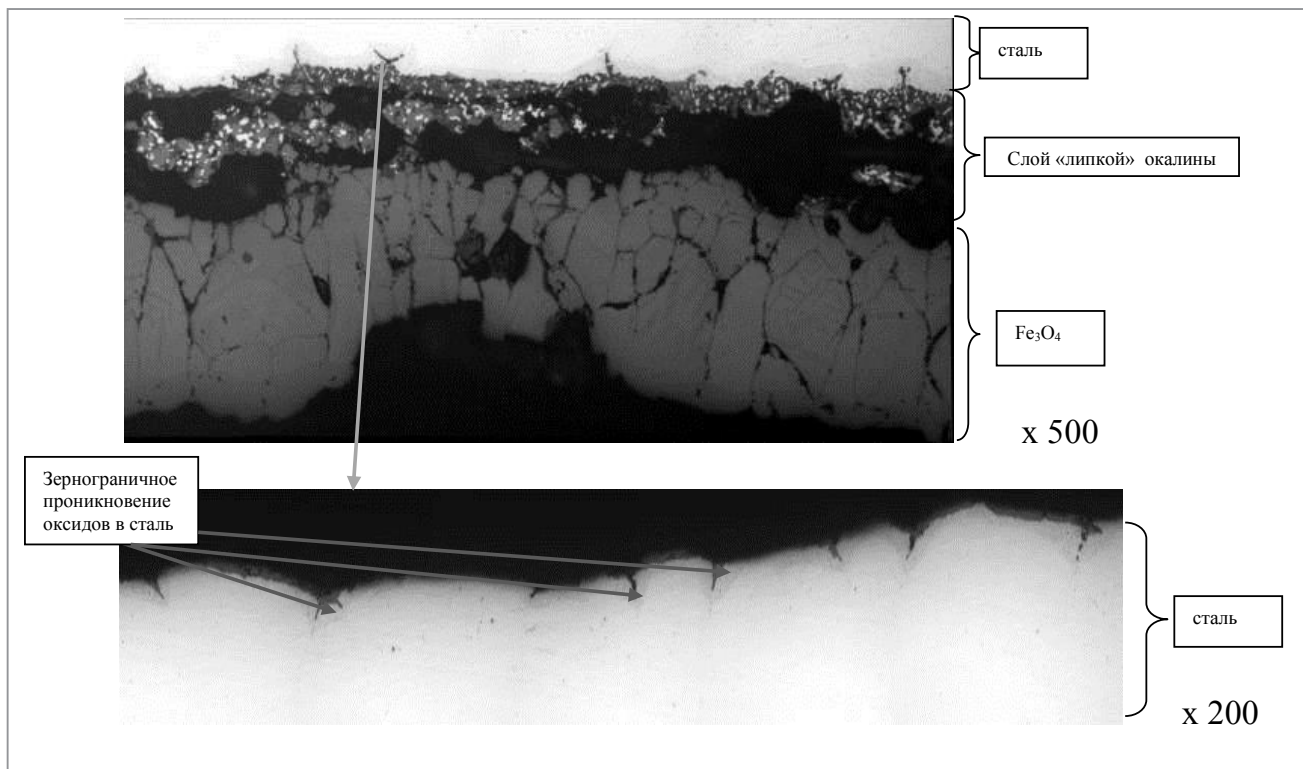
В зоне с неудалившейся окалиной исследовали поверхность с помощью оптического микроскопа. При исследовании выявили, что между окалиной и металлом имеется слой так называемой «липкой» окалины из-за проникновения оксидов в глубь металла по границам зерен, четкая линия раздела окалина-металл полностью отсутствует (рис. 3).

Рис. 3. Поверхностная окалина в поперечном сечении микрошлифа заготовки, которая не удалась после прохождения через установку гидросбива

Соблюдение технологии нагрева (отсутствии перегрева стали и подплавления окалины) позволило предотвратить образование «липкой окалины» и уменьшить сцепление окалины с поверхностью металла, что значительно улучшило условия удаления окалины с поверхности заготовки на установке гидросбива перед горячей деформацией (рис. 4, в).

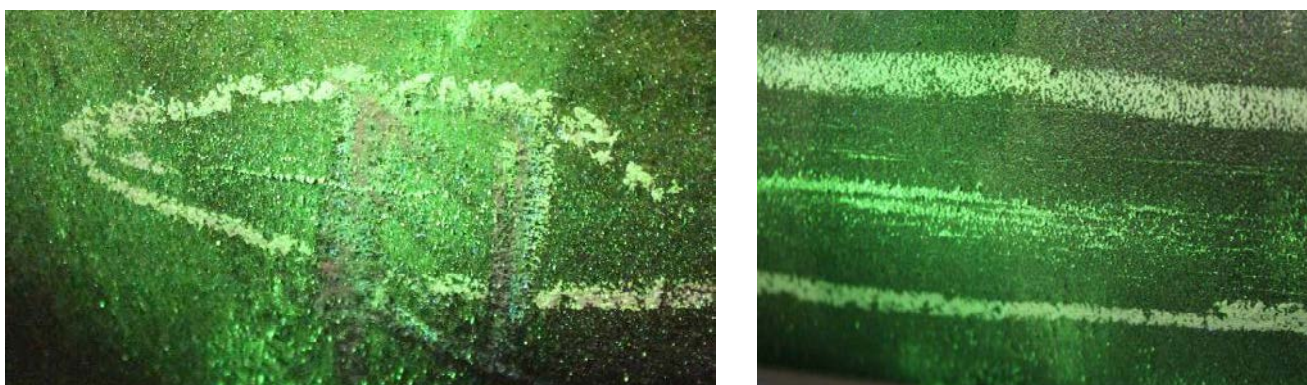
Поверхность горячекатаного проката исследовали визуально и магнитопорошковым методом. На прокате после полного удаления гидросбивом окалины поверхностные дефекты не выявлены. На заготовках, прокатанных с неудовлетворительной работой установки гидросбива и с отключенной системой гидросбива, визуально различимых дефектов не обнаружено. После исследования поверхности проката магнитопорошковым методом выявлены короткие штрихообразные поверхностные дефекты, место расположения которых отмечено маркером (рис. 5, 6).

Рис. 6. Внешний вид дефектов на поверхности горячекатаного металла при исследовании магнитопорошковым методом

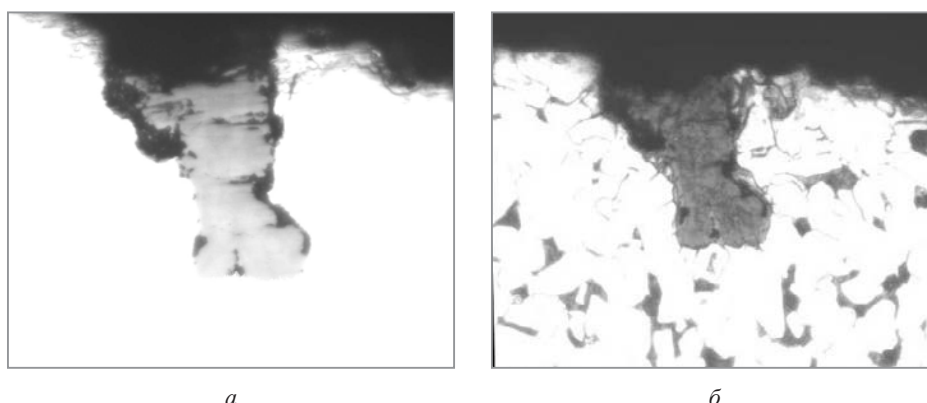
При исследовании поперечных макро- и микрошлифов обнаружены групповые и единичные полости, заполненные окалиной. В зоне дефектов наблюдается незначительное поверхностное обезуглероживание [Справочник-атлас «Дефекты стальных заготовок и металлопродукции». Минск: Государственное предприятие «СтройМедиаПроект», 2019]. Дефекты классифицированы по ГОСТ 21014-88 как «вкатанная окалина» глубиной залегания в исследуемых сечениях на пробе с неудовлетворительным удалением окалины до 1,0 мм; на пробе, прокатанной без гидросбива, – до 1,5 мм (рис. 8–11).

Рис. 10. Поверхностные дефекты «вкатанная окалина» в поперечном сечении микрошлифа пробы, прокатанной с неудовлетворительным удалением окалины гидросбивом: *a* –шлиф не травлен; *б* – после травления в реактиве «Nital». *a, б* – х 200

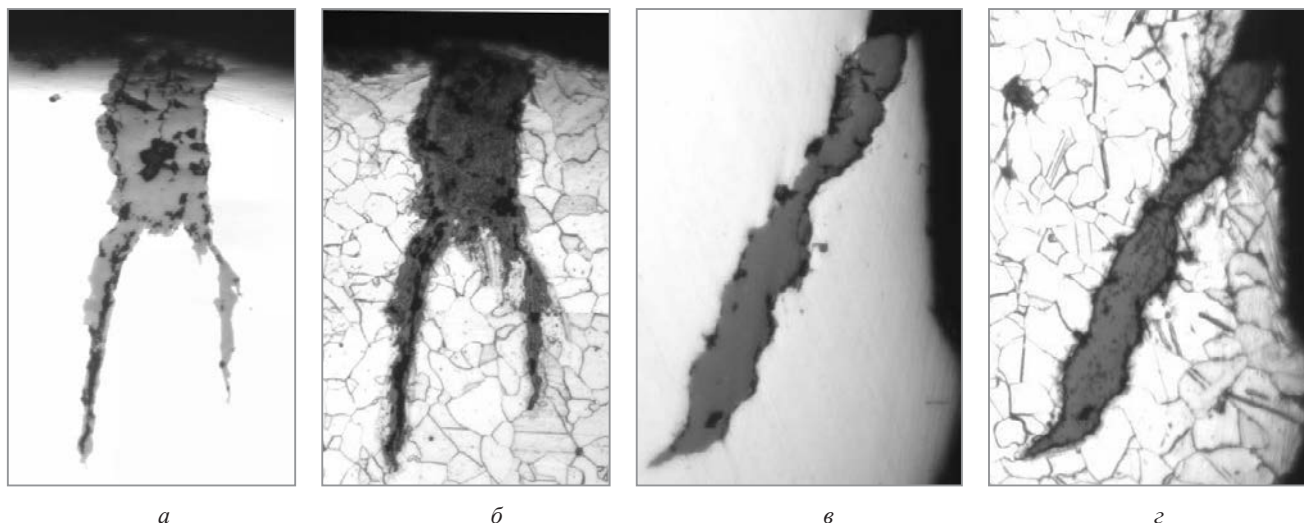
Рис. 11. Поверхностные дефекты «вкатанная окалина» в поперечном сечении микрошлифа пробы, прокатанной без удаления окалины гидросбивом: а, в – шлиф не травлен; б, з – после травления в реактиве «Nital». а – з – х 200
