АВАРИЯ БАШЕННОГО КРАНА КБ-674А ПО ПРИЧИНЕ СМЕЩЕНИЯ ЦЕНТРА МАСС ПРОТИВОВЕСА

И.С. Гольдберг, начальник конструкторского бюро ОО "БОИМ"

На погрузочно-разгрузочной площадке строительно-кооперативной фирмы "Мозырьпромстрой" в г. Мозыре 20 июня 1996 года произошла авария башенного крана КБ-674А (выпуска 1991 года, грузоподъемностью 12,5 т, грузовой момент 200 тм) с травмированием крановщика.

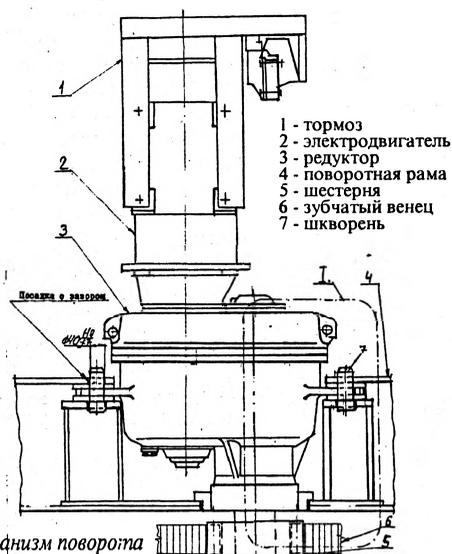
Рис. 1. Механизм поворота

регулировка зубчатого открытого зацепления известными способами. Смещение пятна соприкосновения зубчатой пары, заметное в процессе техни-

ческого обслуживания крана, говорит об "ухудшении" шестерни, т.е. о нарушении нормального зацепления ее с венцом. Это ведет к частичной недогрузке одного механизма и перегрузке второго, следствием чего может стать постепенное разрушение выходного вала редуктора одного механизма поворота. Однако, нередки поломки на кранах валов не велики к падению кранов. Нарушение нормального зубчатого зацепления в течении длительного времени ведет к неравномерному и повышенному износу открытой зубчатой передачи и оно должно было быть замечено, а затем отрегулировано ремонтным персоналом. Видимо, для увода последнего от возможных неприятностей, связанных с данной аварией крана, привнесена версия о заводском дефекте вала редуктора. Кстати, в заключении, имеющемся в материалах расследования этой аварии, рассмотрен вопрос разрушения входного вала редуктора, но ни о каких заводских дефектах выходного вала ничего не говорится. И это правильно.

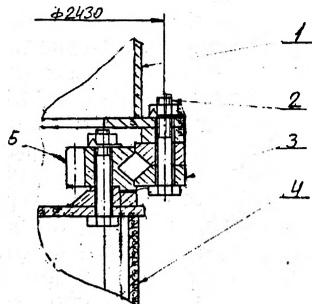
Рис. 2. Поперечный разрез крепления ОПУ

Конструктивной особенностью ОПУ (рис. 2) является его крепление чистыми болтами 2 к мощным по сечению рамам: поворотной 1 и неповоротной 4. ОПУ является, по существу, упорным подшипником качения большого диаметра. Его эксплуатация не допускает деформации колец рассчитанных на определенную нагрузку. Однако из-за больших размеров по диаметру и небольших в поперечном сечении собственная жесткость опорно-поворотных кругов мала. В кране КБ-674А имеется 48 болтов ОПУ. При наружном диаметре его круга 2500 мм и диаметре болтовой окружности 2430 мм эти болты нагружены неравномерно: в зонах примыканий к поворотной раме консоли противовеса и стрелы. Здесь чаще происходит обрыв болтов. Поэтому требуется их систематическая подтяжка определенным крутящим моментом. Недотянутые болты ослабляются и начинают в процессе работы крана разбивать болтовые отверстия и чистый болт начинает работать как черный, что ведет к последующему его обрыву. Замена оборванного болта новым чистым болтом при разбитом отверстии не дает требуемого эффекта. Поэтому в акте расследования аварии данного крана, где указано "Обрыв болтов ОПУ по причине некачественного монтажа" следовало бы дописать "и технической эксплуатации".
