ХАРАКТЕРНЫЕ ПРИЧИНЫ РАЗРУШЕНИЯ БЕТОНА В ЗОНЕ ПЕРЕМЕННОГО УРОВНЯ ВОДЫ

МАЛЮК В. В., МАЛЮК В. Д., ЛЕОНОВИЧ С. Н.

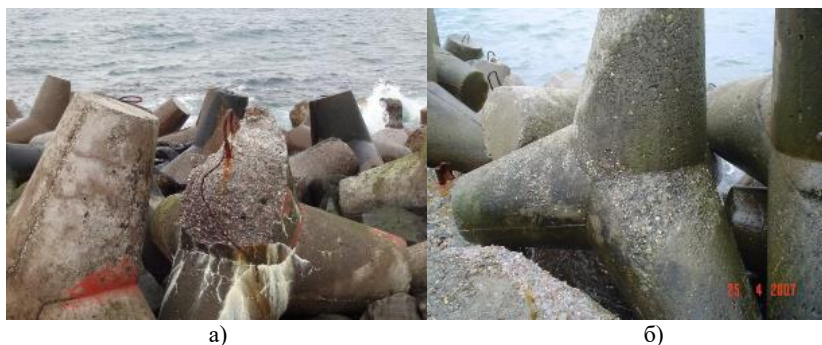
При исследовании морозного воздействия на бетон выделяют два вида повреждений – объемное (далее – P_B) и поверхностное (далее – P_{II}) [1, 2]. Объемное (или внутреннее) разрушение характеризуется разрушением структуры всего объема элемента конструкции (рис. 1, а). Второй вид разрушений (P_{II}) – поверхностное, характеризуется нарушением структуры только поверхностного слоя об-

разца или растворной части в поверхностном слое бетона в конструкции (рис. 1, б). Такое разрушение, характерно для бетонов, в структуре которых создана система условно-замкнутых пор [2].

Рисунок 1. Виды разрушения бетона в тетраподах после 45 лет эксплуатации: а – объемное разрушение; б – поверхностное разрушение в виде шелушения

Вид разрушения R_B , который проявляется в виде объемного разрушения бетона (рис. 1), связан с особенностью структуры бетона, в котором отсутствуют условно-замкнутые поры, образованные за счет искусственного вовлечения воздуха. Одна из причин повышения морозостойкости бетона с воздухововлекающими ПАВ – это создание на границе цементный камень-заполнитель пузырьков вовлеченного воздуха, которые согласно теории Гриффитса способствуют релаксации напряжений от процессов льдообразования в структуре цементного камня и прерывают развитие микротрещин [3]. Это позволяет снизить вероятность прорастания микротрещин в магистральные. За счет этого при ЦЗО в бетонах с воздухововлекающими добавками ПАВ происходят локальные поверхностные разрушения. В бетонах без добавок, т. е. в традиционных бетонах, этот эффект отсутствует. Исходя из структурной теории бетона, обеспечить долговечность обычного бетона можно за счет создания к началу морозного воздействия в структуре цементного камня изолированной (дискретной) системы капиллярных пор [1, 4, 5]. Общеизвестно [1], формирование структуры с изолированной системой капиллярных пор зависит от вида цемента, величины водоцементного отношения и режима твердения бетона. Исходя из того, что для бетона применяется постоянный вид цемента, разрушения вида R_B обусловлены следующими причинами:

Вид разрушения бетона $R_{П}$ наблюдается в конструкциях, изготовленных из классического бетона (рис. 5, а), и в конструкциях из бетона с воздухововлекающими ПАВ (рис. 1, б). Считают, что разрушения вида $R_{П}$ характерно для бетонов с воздухововлекающими ПАВ [3, 5]. Однако в реальных условиях конструкции из бетонов с воздухововлекающими ПАВ после длительного срока эксплуатации могут не иметь признаков поверхностных разрушений (рис. 6). Следует отметить, что в зоне действия прилива и отлива процессы деградации в поверхностном слое могут быть интенсифицированы воздействием льдов, которые могут появляться в акватории портов в результате нагонов. Поскольку лед не имеет устойчивого ледяного поля, при волнении возникает механическое воздействие льда на бетон кон-

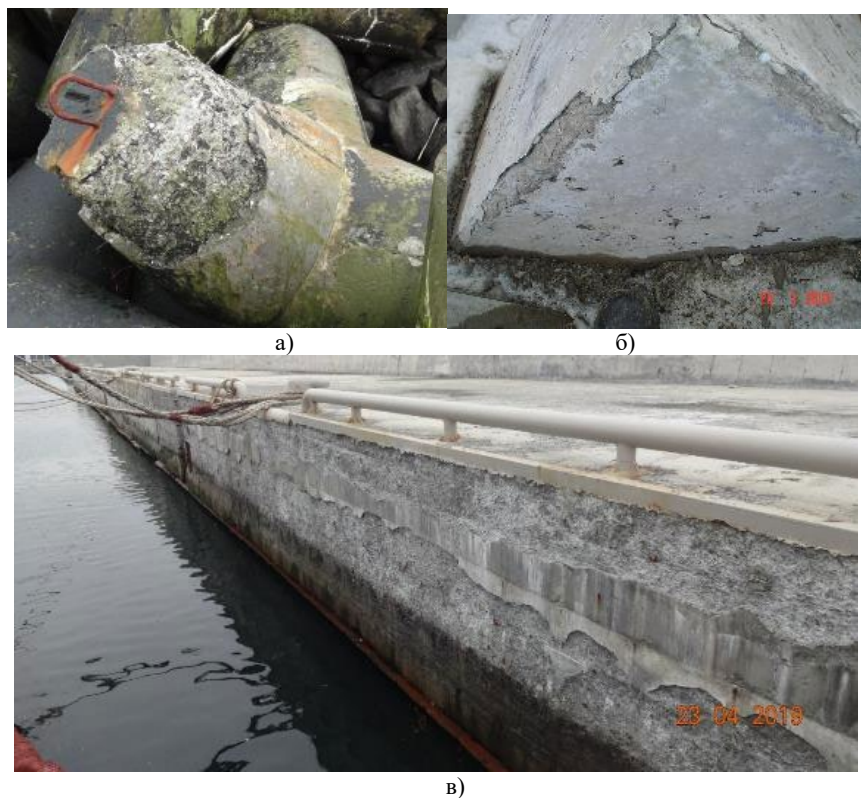
Рисунок 2. Вид разрушения P_C – отслоение поверхностной части бетона с последующим объемным разрушением внутренних слоев бетона:
a – конструкция (тетрапод) после 40 лет эксплуатации на объекте X2-1;
б – конструкция (гексабит) после первого зимнего сезона на объекте K3-1;
в – конструкция причальной стенки после первого зимнего сезона на объекте K3-2

Вид разрушений P_C наблюдается в конструкциях после первого зимнего сезона (рис. 2, *б*, *в*) и в конструкциях с длительным сроком эксплуатации (рис. 2, *a*) на участках В и С зоны переменного уровня, подверженных волновому воздействию выше зоны прилива, т. е. на участках обледенения, где отсутствует ЦЗО.

Разрушение бетона вида R_C наблюдается в конструкциях в основном после первого зимнего сезона. Этот вид разрушений не привлекал к себе внимание, поскольку он не связан с ЦЗО. Разрушение происходит после первого зимнего сезона, когда бетон подвергается лишь одному длительному циклу замораживания (рис. 2). При этом бетон находится на участках зоны переменного уровня, которые расположены выше зоны действия отлива и прилива, т. е. на участках, где отсутствует насыщение бетона от прямого контакта с водой. Анализ возможных причин показывает, что данный вид разрушения обусловлен многими факторами. Глобальный характер разрушений бетона вида R_C и большие материальные затраты на ликвидацию повреждений для приведения сооружения в рабочее состояние предопределяет необходимость в глубоком изучении этого вида разрушений. Аналогичный вид разрушений отмечен и на тетраподах в сооружениях ранней постройки (рис. 2, а).

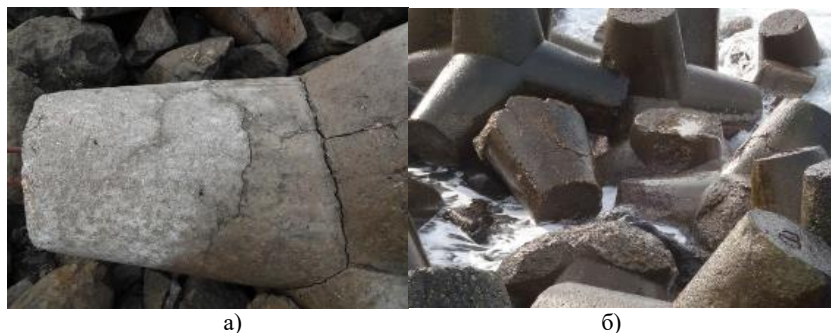
исследованиях в качестве одного из показателей, характеризующих уровень организации технологического процесса изготовления конструкций. При эксплуатации конструкций с повреждениями вида P_T наблюдается трещинообразование с раскрытием до 5 мм. Конструкции с такими повреждениями в зоне прибоя разрушаются от воздействия волн на фрагменты. Такой вид разрушений характерен, например, для тетраподов в берегоукрепительных сооружениях (рис. 3).

Рисунок 3. Вид разрушения P_T у тетраподов на объекте X2-1:
a – раскрытие трещин в бетоне; *б* – последующее разрушение на отдельные фрагменты от воздействия прибойной волны

Разрушение бетона вида R_T наблюдается в фасонных массивах (тетраподах), которые используются для строительства оградительных и берегоукрепительных сооружениях портов. На объекте X2-1 применяли тетраподы марки T5 массой пять тонн, которые изготавливали с применением тепловой обработки методом пропаривания. С одной стороны, это дает основание полагать, что причина трещинообразования связана с неконтролируемым температурным режимом пропаривания. Опыт показывает, что несоблюдение темпа подъема и снижения температуры и максимальной температуры при пропаривании приводят к трещинообразованию в виде волосяных трещин, которые раскрываются при морозных воздействиях. Однако, с другой стороны, эти дефекты проявляются на тетраподах массой 20 т в условиях естественного твердения при температуре воздуха в пределах плюс 20...25 °С (рис. 8). Следовательно, температурный режим бетона должен контролироваться при изготовлении сборных конструкций независимо от условия твердения. Последствия неконтролируемой технологии приводит к разрушениям вида R_T . Эти разрушения наблюдаются в сооружениях на всех участках зоны переменного уровня воды (рис. 3).

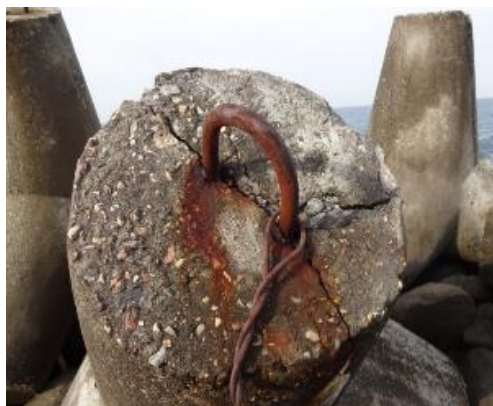
К разрушениям вида P_T можно отнести трещинообразование в местах установки закладных элементов или разрушения защитного слоя в армированных конструкциях (рис. 4).

Рисунок 4. Вид разрушения R_T : *а* – трещинообразование в бетоне в местах установки монтажных петель; *б* – разрушение элементов вследствие несоблюдения толщины защитного слоя для арматуры

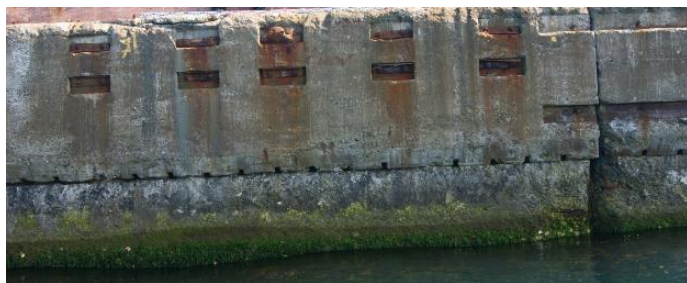
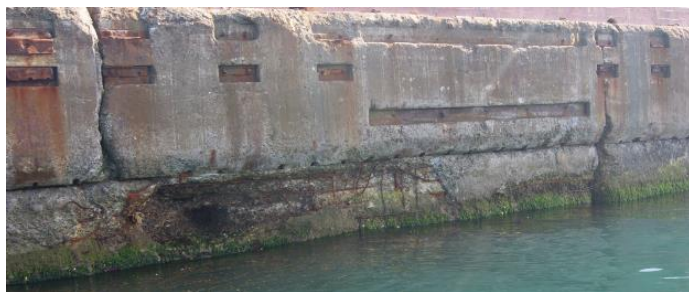
Параметры режима твердения: влажность, температура, продолжительность, являются критическими для процесса формирования в структуре цементного камня дискретной системы капиллярных пор. Результаты исследований показывают, что вид разрушения R_B наблюдается в сооружениях, изготовленных с применением классического бетона и современного. Разрушения бетона в сооружениях ранней постройки – (до 1970 г), носят как локальный, так и глобальный характер. Например, для сооружения К1 в зоне действия отлива и прилива разрушения вида R_B носят локальный характер с глубиной разрушения бетона до 300 мм (рис. 5).

Рисунок 5. Общий вид отдельных участков причальной стенки сооружения К1 (срок эксплуатации 80 лет): а – конструкции с поверхностным разрушением вида $R_{П}$; б – конструкции с локальными разрушениями вида $R_{В}$ на глубину 300 мм

Как видно, конструкции из традиционного бетона могут иметь разрушения вида $R_{П}$ и $R_{В}$. Следовательно, вид разрушения определяется способностью бетона сопротивляться внешним воздействиям.

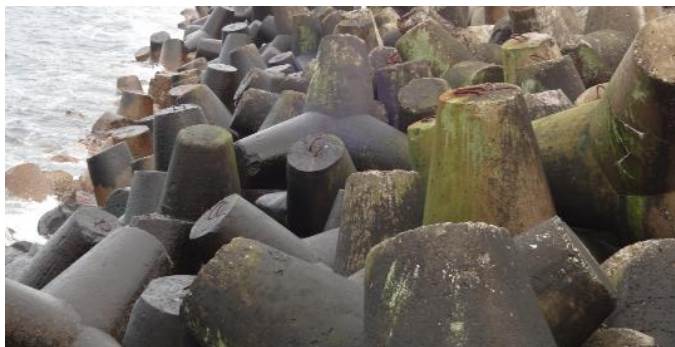
струкции, т. е. происходит истирание поверхности бетона льдом. Результаты исследований показывают, что бетон в конструкциях способен противостоять этому воздействию в течение длительного периода (рис. 6). Поэтому причины разрушений вида РП следует связывать со свойствами бетона. Есть все основания полагать, что механическое воздействие льда приводит лишь к удалению слоя бетона, который находится на стадии деградации.

Рисунок 6. Состояние бетона в тетраподах оградительного сооружения X2-1 после 50 лет эксплуатации

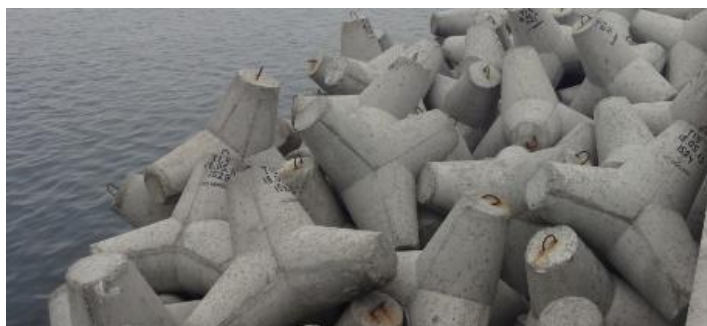
Установлены случаи «точечного» поверхностного разрушения бетона после первого зимнего сезона (рис. 7). Наиболее вероятная причина такого повреждения- применение для бетона загрязненного крупного заполнителя.

Рисунок 7. Точечное поверхностное разрушение бетона после первого зимнего сезона на объекте K3-2

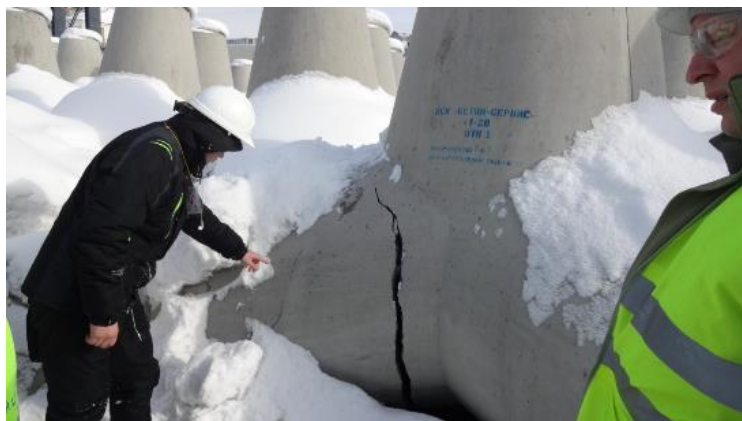
Рисунок 8. Вид разрушения P_T у тетраподов Т-20 на объекте ХЗ-3: раскрытие трещин в бетоне и последующая фрагментация
