Неразрушающий рентгенотелевизионный анализ брака по пористости алюминиевых отливок

Студент гр.104128 Шульга А.В.

Белорусский национальный технический университет
г. Минск

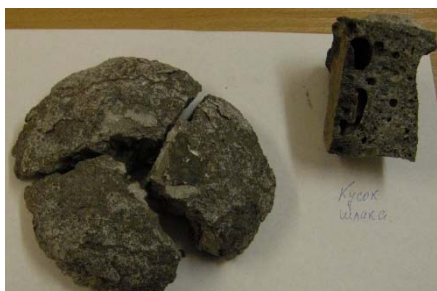
Рисунок 4 – Общий вид продуктов восстановительной плавки

Химическим анализом установлено что лигатура содержит 48 % молибдена, 49 % хрома, а остальное алюминий и примеси.

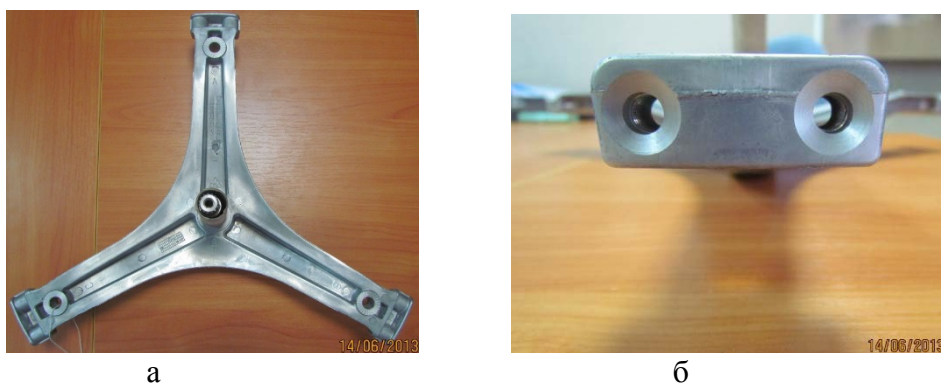
Объектом исследования являлась заготовка детали «Крестовина» из сплава АК12М2 ООО «Алстронг» (рисунок 1).

Рисунок 1 – Деталь «Крестовина»:
а – общий вид; б – резьбовые отверстия в лучах
