АКТУАЛЬНЫЕ ВОПРОСЫ ПОВЫШЕНИЯ ГРУЗОПОДЪЕМНОСТИ ТИПОВЫХ СБОРНЫХ ПЛИТНЫХ МОСТОВ НА АВТОМОБИЛЬНЫХ ДОРОГАХ

CURRENT ISSUES OF CARRYING CAPACITY IMPROVEMENT OF STANDARD PREFABRICATED SLAB HIGHWAY BRIDGES

В статье рассмотрены результаты мониторинга напряженно-деформированного состояния элементов плитных пролетных строений с учетом фактических структурных изменений, вызванных различными факторами. Выполнен анализ изменения грузоподъемности типовых сборных плитных мостов в результате проведенных ремонтных работ.

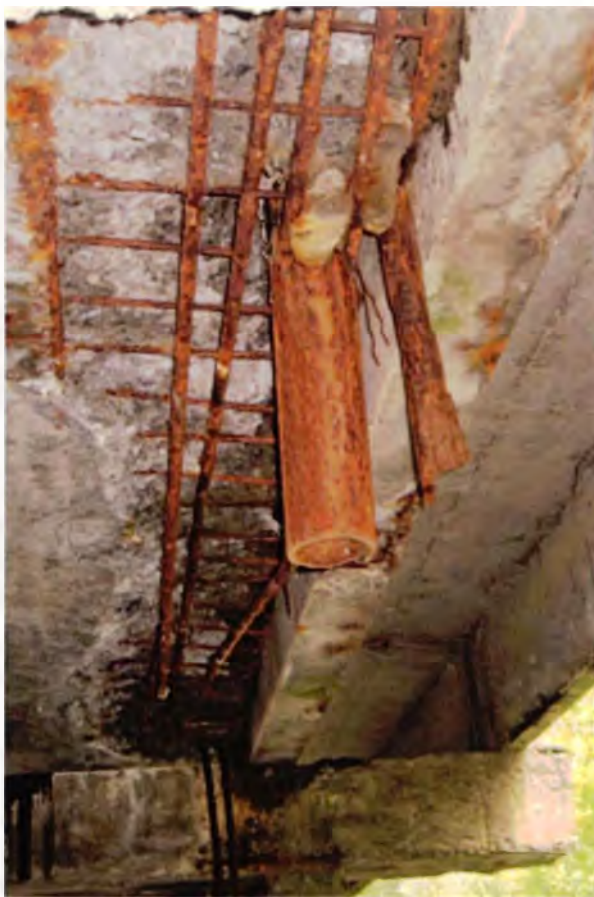
На мостах через р. Диражня и р. Двиноса специалистами НИЛ МИС в 2012 г. были выяв- лены серьезные дефекты, в основном крайних плит (рис. 1, 2), снижающие грузоподъемность сооружений до АЗ,8 и НК-35. Для дальнейшей эксплуатации сооружений требовалась уста- новка знака ограничения массы транспортного средства, а также уменьшение габарита проез- да по сооружению до 7,5 м с целью предотвра- щения наезда на крайние плиты. Данные меро- приятия крайне негативно влияют на пропуск транспортного потока по магистральной авто- дороге, а также на безопасность движения в це- лом. Учитывая перспективу реконструкции ав-

Рисунок 1 – Разрушение бетона, разрыв рабочей арматуры в местах установки водоотводных труб- ков крайней плиты пролета № 2 моста через р. Двиноса на км 61,142 автомобильной дороги М-3 Минск – Витебск

томобильной дороги М-3, для повышения эксплуатационного ресурса и предотвращения аварийных состояний на сооружениях в 2013 г. в рамках текущего ремонта были выполнены работы, повысившие грузоподъемность сооружений до А11 и НК-105, а также увеличившие габарит проезда по сооружению с 8,8 до 9,5 м. Для этого дефектные зоны крайних плит были заменены монолитными участками в пределах опалубочных размеров плит, а тротуарные блоки – плитами сплошного сечения, объединенными в поперечном направлении в общее пролетное строение (рис. 3). Также было устроено современное барьерное ограждение в соответствии с актуальными требованиями безопасности движения.

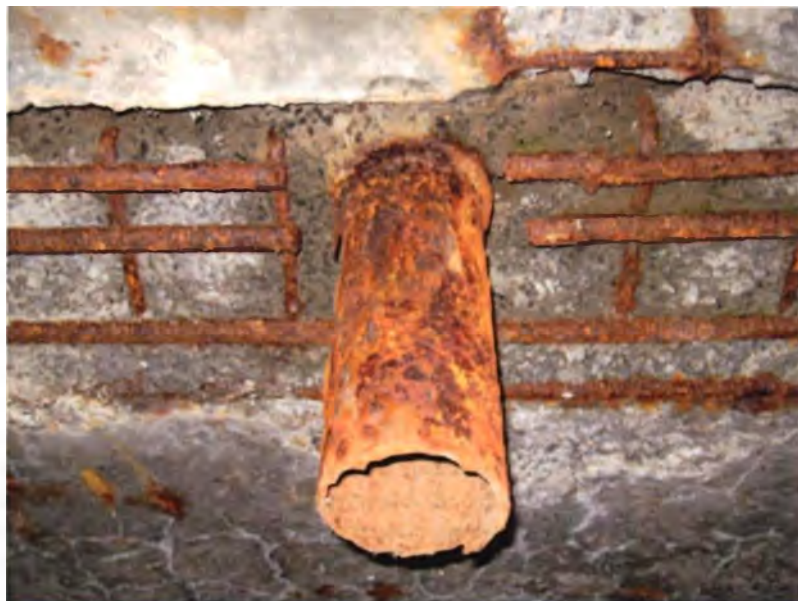
Рисунок 2 – Разрушение бетона, разрыв рабочей арматуры в местах установки водоотводных трубок крайней плиты пролета № 3 моста через р. Диражня на км 61,430 автомобильной дороги М-3 Минск – Витебск

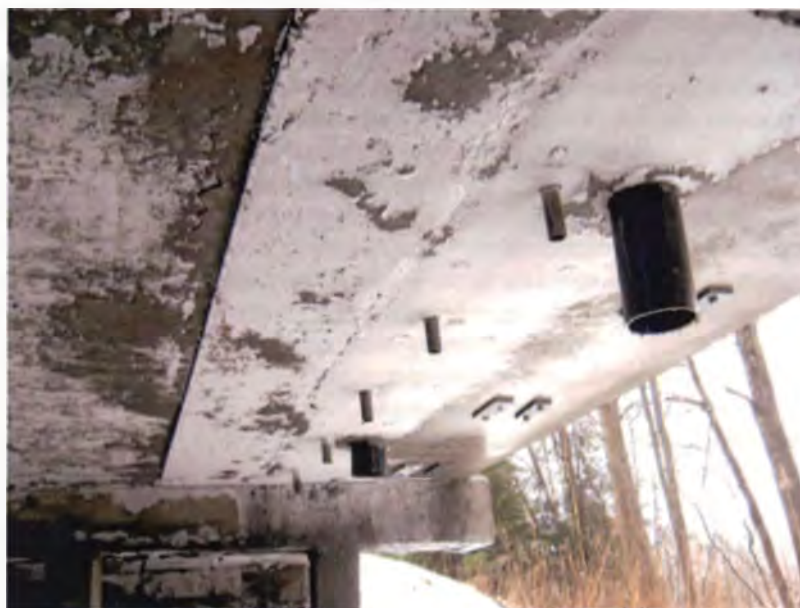
Рисунок 3 – Вид пролетного строения после ремонта моста через р. Диражня на км 61,430 автомобильной дороги М-3 Минск – Витебск

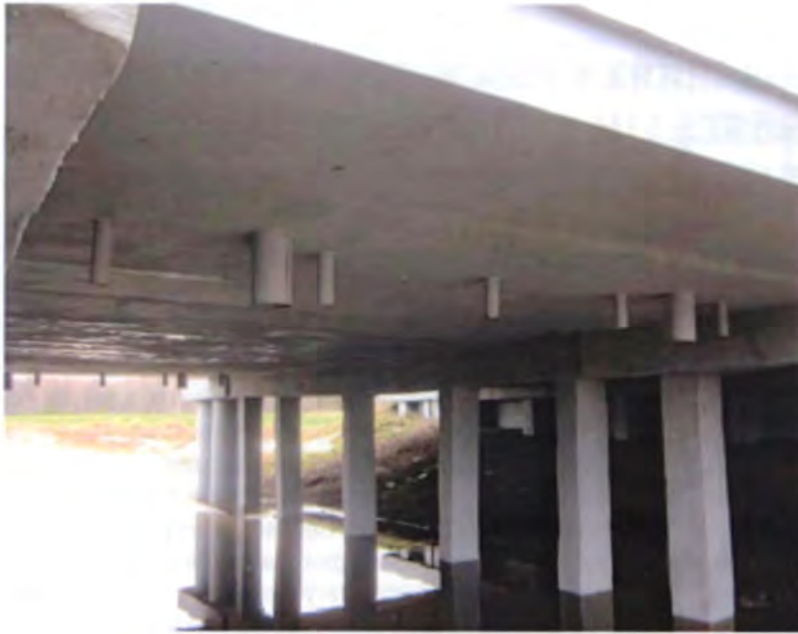
Рисунок 4 – Вид пролетного строения после ремонта моста через канал на км 160,524 автомобильной дороги Р-23 Минск – Микашевичи

Мост через канал на км 160,524 автомобильной дороги Р-23 Минск – Микашевичи также был обследован в 2012 г. специалистами НИЛ мостов и инженерных сооружений филиала БНТУ «Научно-исследовательская часть». При наличии дефектов, снижающих его грузоподъемность, грузоподъемность моста составляла А5,8 и НК-48. После проведения текущего ремонта в 2013 г. грузоподъемность сооружения была повышена до А12 и НК-108. Для этого, как и в предыдущем случае, дефектные зоны крайних плит были заменены монолитными участками в пределах опалубочных размеров плит, а тротуарные блоки заменены плитами сплошного сечения, объединенными в поперечном направлении в общее пролетное строение (рис. 4).
