ПРИМЕНЕНИЕ АУДИТА БЕЗОПАСНОСТИ ДОРОЖНОГО ДВИЖЕНИЯ НА МАГИСТРАЛЬНЫХ УЛИЦАХ ГОРОДОВ

В статье рассматриваются результаты исследований транспортно-пешеходных потоков и условий движения и проведение аудита безопасности движения на примере участка магистральной улицы Радиальная. Разработаны предложения по повышению качества дорожного движения на исследуемых участках улиц.

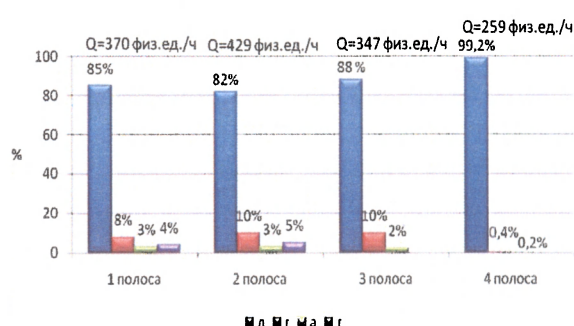
Из рисунков 2 и 3 следует, что наиболее «тяжелый» поток движется по первым двум полосам движения.

Рисунок 3 - Состав транспортного потока по полосам на входе С (к пл. Запорожской)

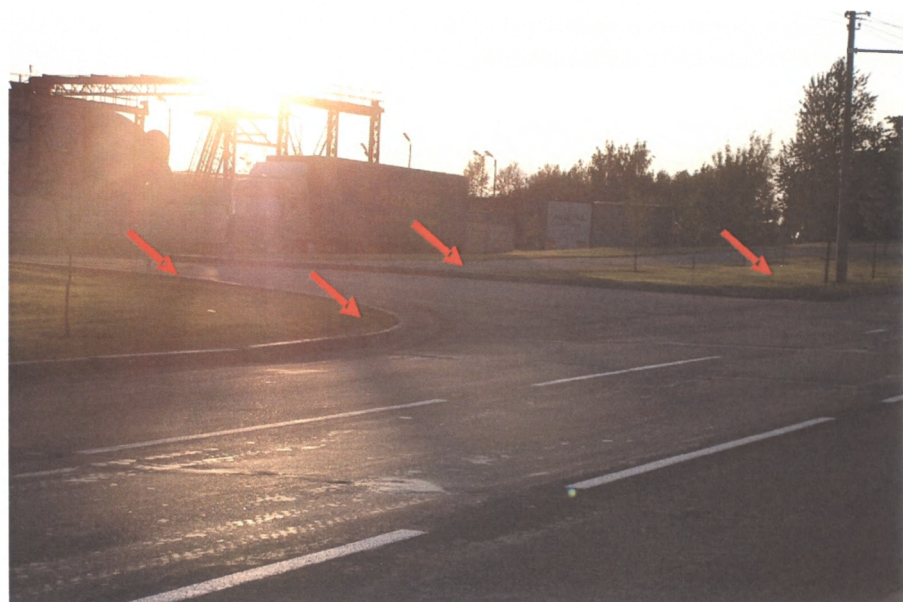
Рисунок 8

С площадки МТЗ осуществляется совмещенный выезд и въезд (рис. 8). До обеда движение в 96 % осуществляют автопоезда. При этом заезд

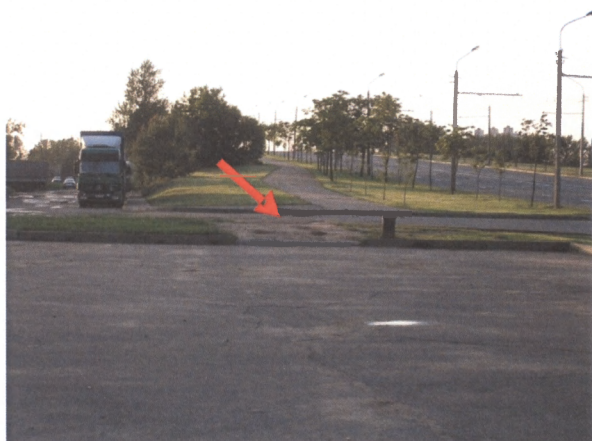
Рисунок 9

осуществляется как маневром «поворот направо», так и поворотом налево (рис. 9). Таким образом, исключается заезд по одной полосе в транзитном движении в обе стороны.

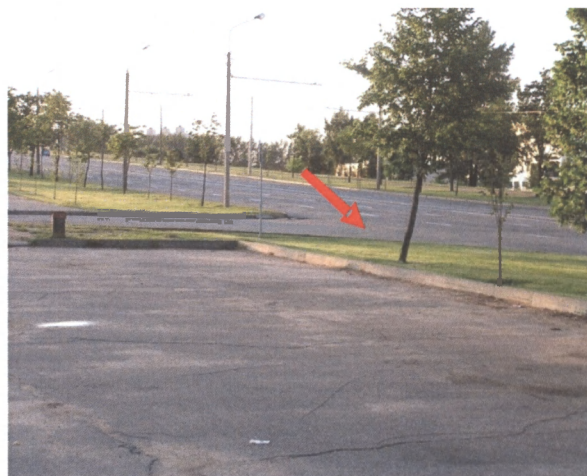
Рисунок 10

Снижается скорость движения транзитных потоков из-за перестроений автомобилей, осуществляющих движение в транзитном направлении (рис. 10).

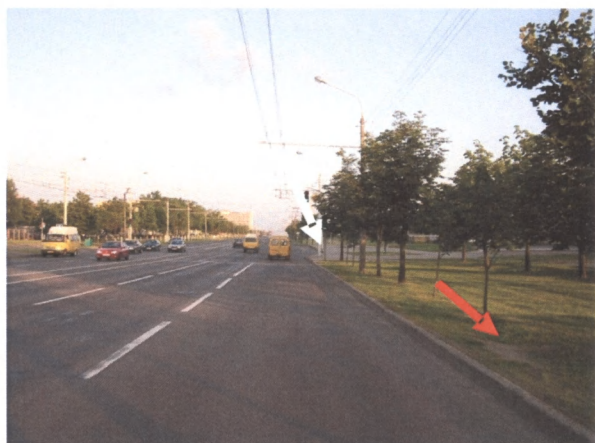
Рисунок 11

шеходов с путепровода отсутствует продолжение тротуара и они «упираются» сначала в выезд, а потом в стоянку напротив МТЗ.

В связи с вышесказанным, некоторые пешеходы идут вдоль бортового камня (рис. 11).

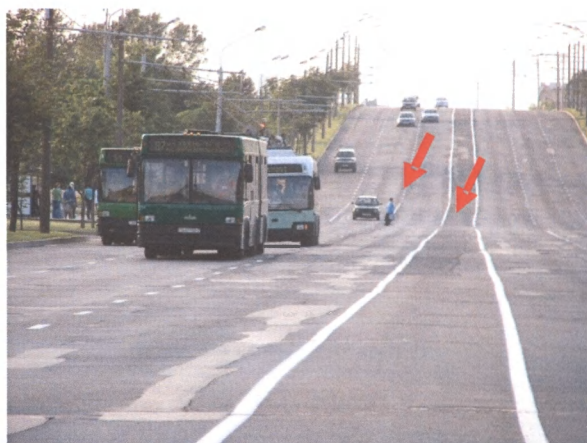
Рисунок 12

тически на всех полосах движения (рис. 12).

Имеется колейность на проезжей части, прак-

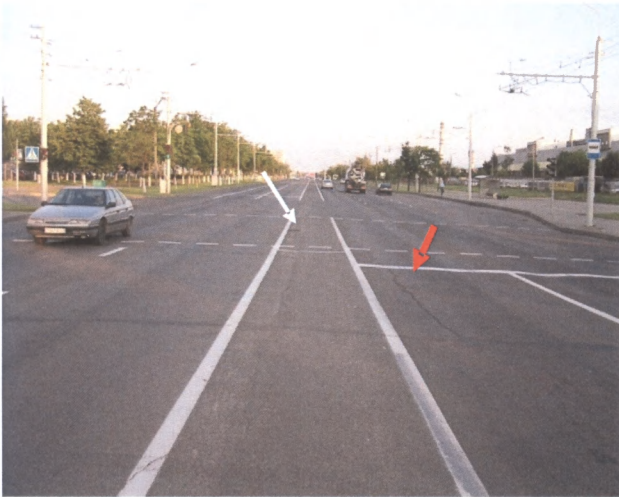
Рисунок 13

Отсутствует конструктивно выделенный островок безопасности на пешеходном переходе (рис. 13). Это не позволяет организовать переход проезжей части в два этапа. На разделительной полосе отсутствуют дублеры.

Задача 1 решается путем ликвидации существующего нерегулируемого пешеходного перехода (вариант – введение на нем светофорного регулирования), а также устройства (восстановления) центральной разделительной полосы на участках, где она отсутствует, с установкой на разделительной полосе дорожных ограждений второй группы.

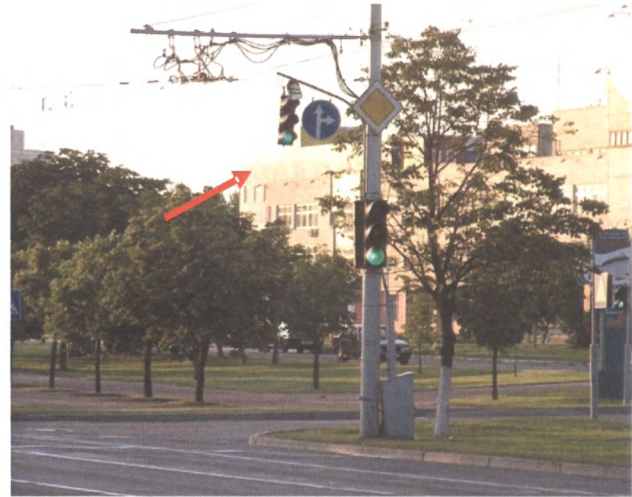
Рисунок 15

Светофоры на светофорном объекте лампового типа. В солнечные дни наблюдается фантом-эффект (рис. 15).

5. Улучшение информативности дорожных светофоров за счет размещения дублирующих светофоров в зоне наилучшей видимости и применения современных технических решений.

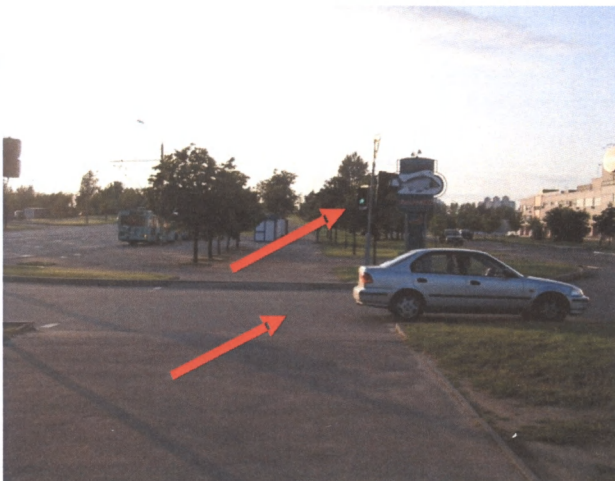
Рисунок 14

Отсутствие островка безопасности провоцирует пешеходов на переход без остановки на середине проезжей части (рис. 14).

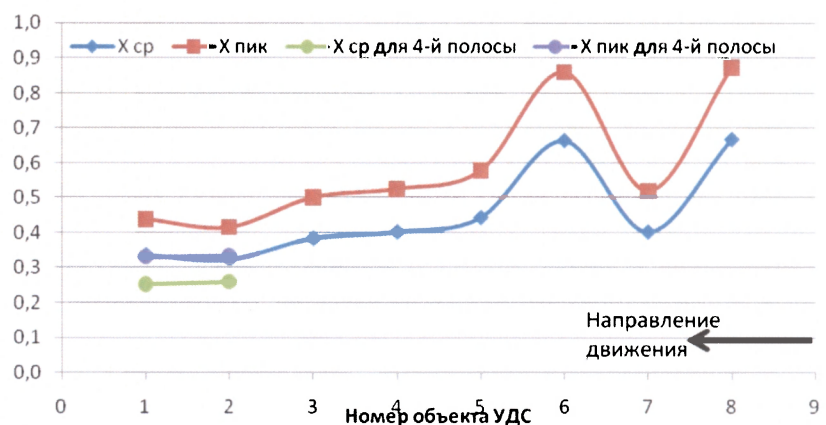
По результатам экспериментальных исследований определена загрузка и пропускная способность объектов по исследуемому участку улицы Радиальной (рис. 16).

Видно, что наиболее загружены, как правило, вторая и третьи полосы движения, как в прямом, так и в обратном направлении.

На первой полосе уровень загрузки соответствует на всем протяжении улицы уровням свободного движения.

Рисунок 16 - Загрузка 3-й и 4-й полосой движением по всей протяженности улицы от Круглой площади до пл. Запорожская

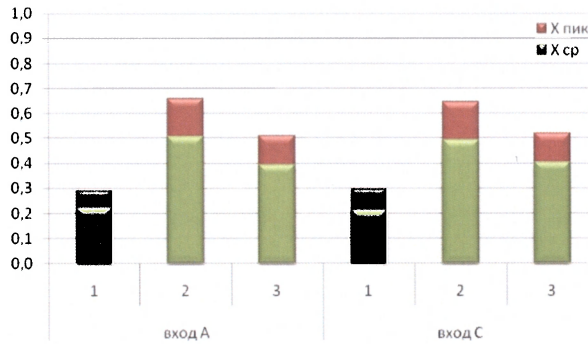
Для визуализации загрузки разработаны графики 17 и 18, на которых отображена загрузка по полосам движения по каждому линейному и конфликтному объекту, входящему в состав исследуемого участка улицы Радиальной.

Видно, что на всем протяжении улицы на каждом объекте наиболее загружена вторая полоса движения в обоих направлениях. Во многих случаях загрузка достигает своего предельного значения.

Рисунок 17 - Загрузка полос движением по входам на объекте №7
