ОБОСНОВАНИЕ ПРИЧИНЫ РАЗРУШЕНИЯ ДОРОЖНОГО ЦЕМЕНТОБЕТОННОГО ПОКРЫТИЯ

Бабаскин Ю.Г., канд. техн. наук, доцент

Белорусский национальный технический университет

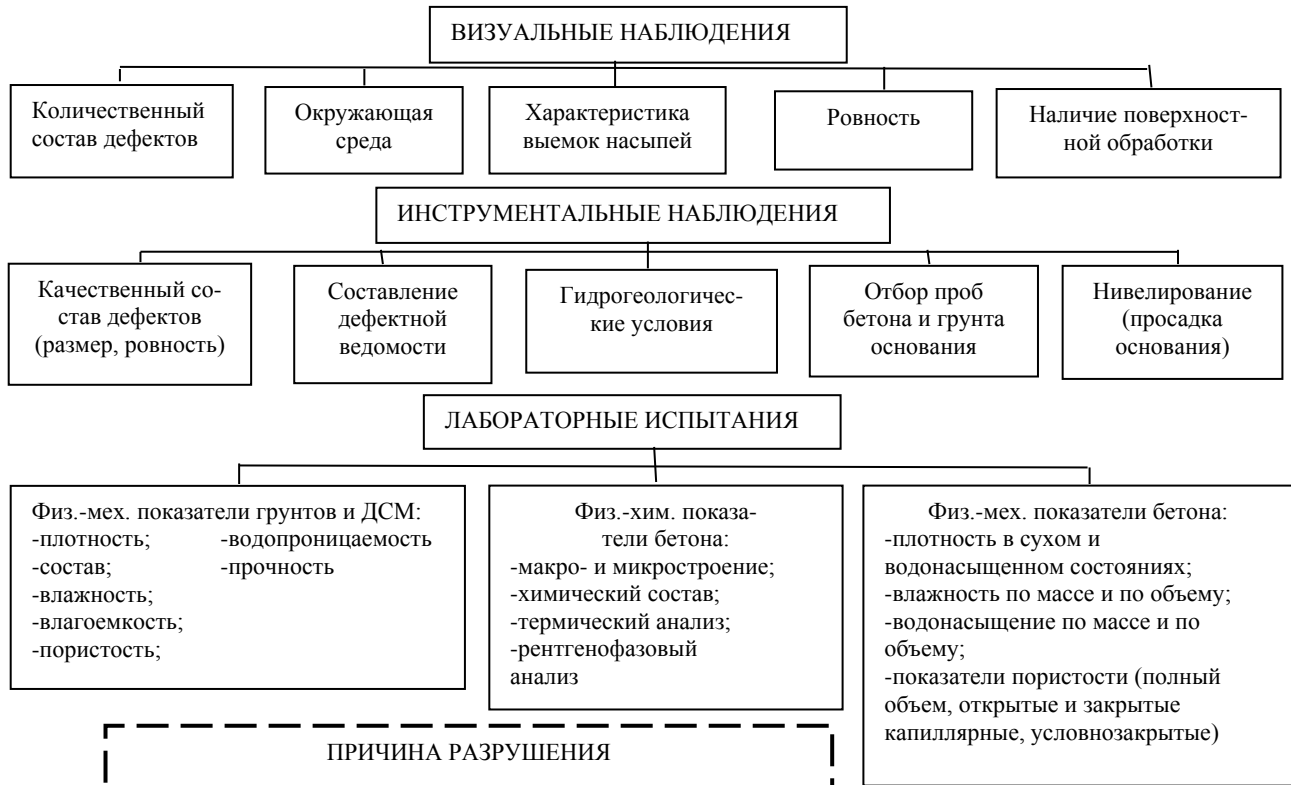
Рис. 1. Схема выполнения работ по определению причины разрушения дорожной конструкции

Следовательно, необходимо разработать концепцию, выполнение которой позволит получить необходимые сведения для анализа существующей ситуации. Такая концепция включает в себя три вида основных работ: визуальные, инструментальные наблюдения и лабораторные испытания (рис. 1).

Характеристика визуальных и лабораторных исследований.

Визуальные наблюдения включают в себя работы по обследованию участка дороги, подверженного разрушению. Необходимо оценить ситуацию участка, характер и качество покрытия, собрать статистический материал по количественному составу дефектов. Данные визуальных наблюдений служат определяющим фактором для выполнения второй стадии, включающей в себя инструментальные наблюдения, проводимые на участках, подверженных разрушению, и лабораторные испытания, проводимые в камеральной обстановке на отобранных образцах.

С отобранными пробами в лабораторных условиях проводятся испытания по определению физико-механических показателей грунта и бетона и физико-химических показателей бетона. Дальнейший цикл исследований включает изучение макро- и микроструктуры, определение химического состава и выполнение термического и рентгенофазового анализов.
