О МИНИМИЗАЦИИ ТЕХНОГЕННЫХ РИСКОВ ПРИ СТРОИТЕЛЬСТВЕ И ЭКСПЛУАТАЦИИ МОСТОВ

**Гулицкая Л.В., канд. техн. наук,
Куц Н.Н., Шиманская О.С.**

***Белорусский национальный технический университет
(г. Минск, Республика Беларусь)***

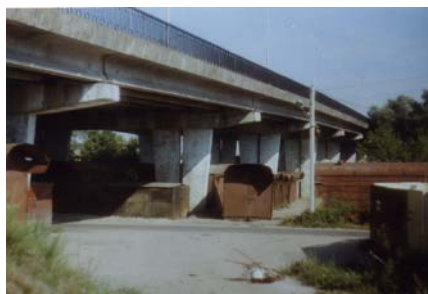
Аварии на городских мостовых сооружениях в результате нецелевого использования подмостового пространства – это повреждение мостовых конструкций в результате чрезвычайных ситуаций, возникающих в гаражах и торговых точках, на складах и автостоянках, расположенных под мостами и путепроводами. На территории Республики Беларусь такие случаи пока не фиксировались, но факты нецелевого использования подмостового пространства есть. Так, значительная площадь пространства под путепроводом по ул. Пионерской в г. Бресте занята десятками самовольно установленных гаражей (рис. 1).

Рис. 1. Загромождение гаражами подмостового пространства путепровода по ул. Пионерской в г. Бресте (июль 2008 г.)

В случае пожара возможно массовое загорание гаражей со взрывами бензина в баках автомобилей. В г. Москве в 2007 году в результате пожара, произошедшего в торговых киосках, расположенных под эстакадой третьего транспортного кольца, было деформировано стальное пролетное строение, что повлекло за собой его полную замену.

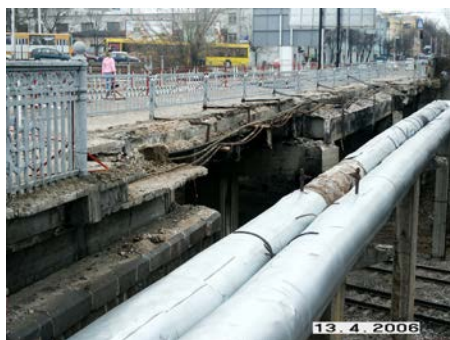
Из-за отсутствия надлежащего ухода за мостовыми сооружениями многие из них находятся в предаварийном или аварийном состоянии. Причины – отсутствие квалифицированных специалистов, отсутствие денежных средств на проведение ремонтных работ. Так, весной 2006 года в г. Гомеле на железнодорожные пути, прямо перед движущимся поездом, упала крайняя балка пролетного строения путепровода Кузнечный (рис. 2).

Рис. 2. Обрушение части пролетного строения путепровода

По счастливой случайности никто не пострадал, но поезд получил повреждения. На угрозу такого развития событий организации, эксплуатирующей данный путепровод, неоднократно указывали сотрудники НИЛ мостов и инженерных сооружений БНТУ, но никаких серьезных мер принято не было.
