**МЕЖДУНАРОДНАЯ НАУЧНО-ТЕХНИЧЕСКАЯ КОНФЕРЕНЦИЯ
ГЕОТЕХНИКА БЕЛАРУСИ: НАУКА И ПРАКТИКА**
(г. Минск, БНТУ — 23–25.10.2013)

СЕЙСМОСТОЙКОСТЬ ПАМЯТНИКОВ АРХИТЕКТУРЫ НА ОБВОДНЕННЫХ ГРУНТАХ

Алексеев В.Н., Жиленко О.Б.

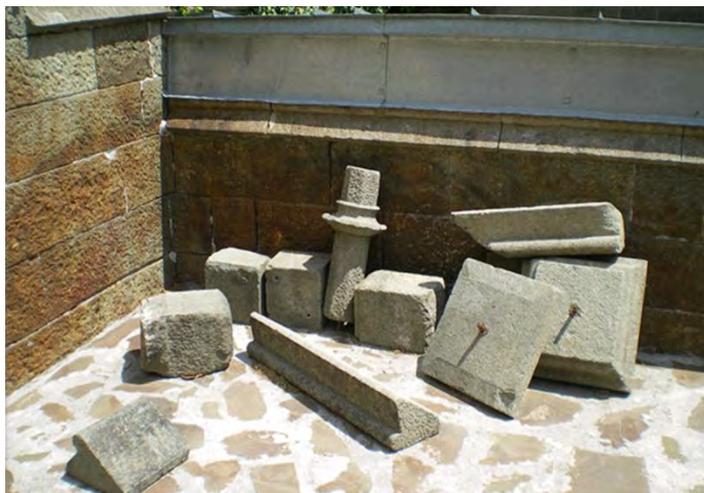
Рис. 2. Последствия землетрясения 1927 г. Воронцовский дворец, п.г.т. Алупка

Здание практически не пострадало от Крымского землетрясения 1927 г. Были утрачены малые архитектурные формы (рис. 2), что не отразилось на несущей способности и техническом состоянии дворца.

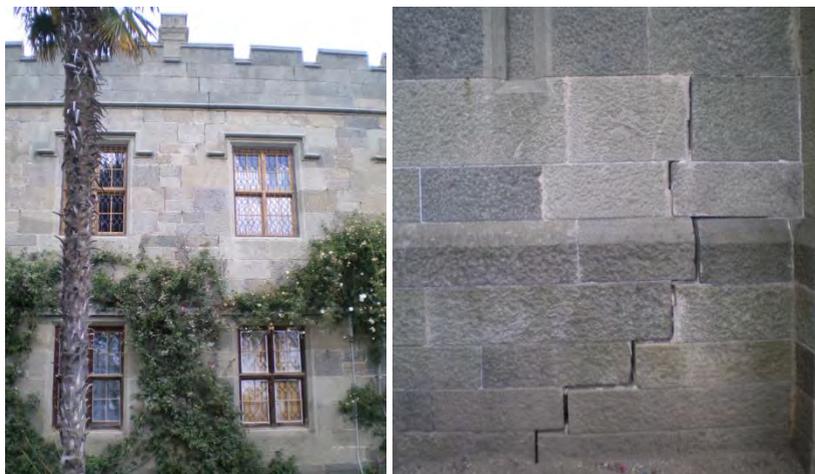
Рис. 3. Последствия неравномерных осадок фундаментов вследствие искусственного обводнения грунтов.
Воронцовский дворец, п.г.т. Алушка

В послевоенные годы второй половины XX столетия во дворце организовали водолечебницу без надлежащей системы отвода сточных вод. Из-за систематического подтопления грунтов здание получило деформации от неравномерных осадок фундаментов (рис. 3). После проявления деформаций, провели осушение территории. Обследование технического состояния здания дворца показало наличие трещин в каменных стенах и неравномерные осадки фундамента. Однако решить проблему по усилению и тонировке реставрированных участков так и не удалось, т.к. фасадным материалом является материал кладки стен, диабаз Алупкинское месторождения, который имеет высокую прочность, но хрупок в обработке.

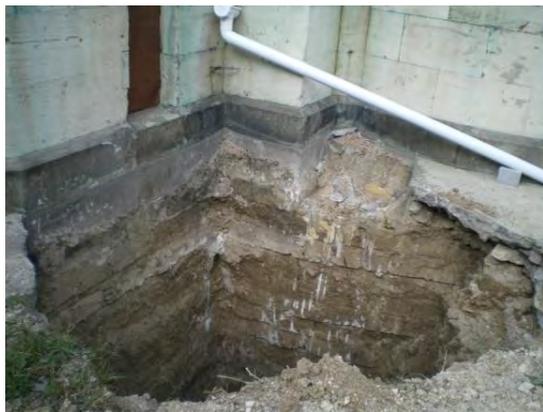
Рис. 5. Фундамент Собора Святого Равноапостольного князя Владимира, г. Севастополь

Фундаменты (рис. 5) находятся в удовлетворительном состоянии, их параметры позволяют провести ремонт (реставрацию) здания с обеспечением его дальнейшей безопасной эксплуатации, так как нагрузка на них не увеличивается. Однако необходимо выполнить конструктивные мероприятия по повышению их сейсмостойкости и устойчивости всего здания собора в целом к неравномерным осадкам грунтов основания.

Визуальным осмотром шурфов фундаментов установлены грунты основания – суглинки. По сейсмическим свойствам эти грунты относятся ко II категории [1], что позволяет не изменять нормативную сейсмичность площадки. При этом следует отметить, что грунты основания находятся в водонасыщенном состоянии, однако при вскрытии шурфа на глубину 4.0 м от планировочной отметки дневной поверхности линза грунтовых вод не обнаружена.

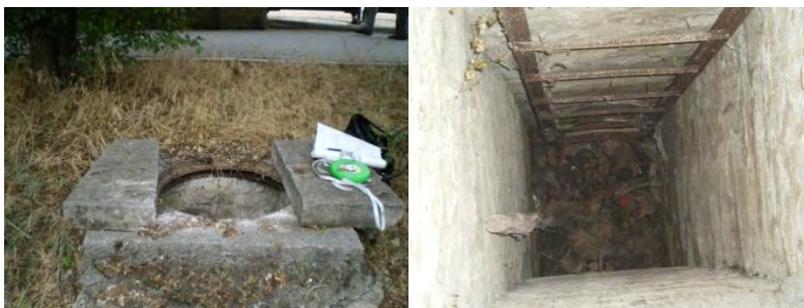
Рис. 6. Колодец дренажной системы Собора Святого равноапостольного князя Владимира

В период возведения здания собора строителями был установлен факт подъема уровня грунтовых вод, что привело к подтоплению склепа с захороненными останками адмиралов. Было принято решение об устройстве дренажной системы для отвода вод от собора. В настоящее время дренажная система не функционирует (рис. 6). Дренажный тоннель выполнен из крымбальских камней чистой тески сечение канала 1400×600 мм, сечение колодцев 650×650 мм заглубление на 5.0 м ниже уровня земли (по ул. Фрунзе). В целях оперативного контроля за уровнем грунтовых вод, в полу крипты пробурены две скважины входящие в склеп. В ходе визуального обследования дренажного колодца по ул. Фрунзе установлена прокладка в нем водонесущей трубы общего пользования г. Севастополя.

Представляется целесообразным выполнить ревизию и прочистку дренажной системы, решить технический вопрос об отводе вод из дренажной системы. При этом следует исключить возможность пересечения существующего дренажа с водонесущими и водоотводящими городскими коммуникациями общего пользования. В целях уточнения уровня грунтовых вод после выполнения непо-

средственных измерений через скважины в полу крипты возможно устройство скважины за алтарной частью. Если в ходе выполнения ревизии и ремонта старой дренажной системы выяснится невозможность восстановления дрен, учитывая грунты основания – суглинки новая кольцевая система дренажа будет малоэффективна [8], а при выполнении новой пристенной системы дренажа высока вероятность провоцирования прогресса неравномерных осадок основания собора. В этом случае рекомендуется ограничиться устройством поверхностных водостоков на всей территории прилегающей к собору, а также ее обетонированием с последующим мощением тротуарной плиткой из естественных камней.

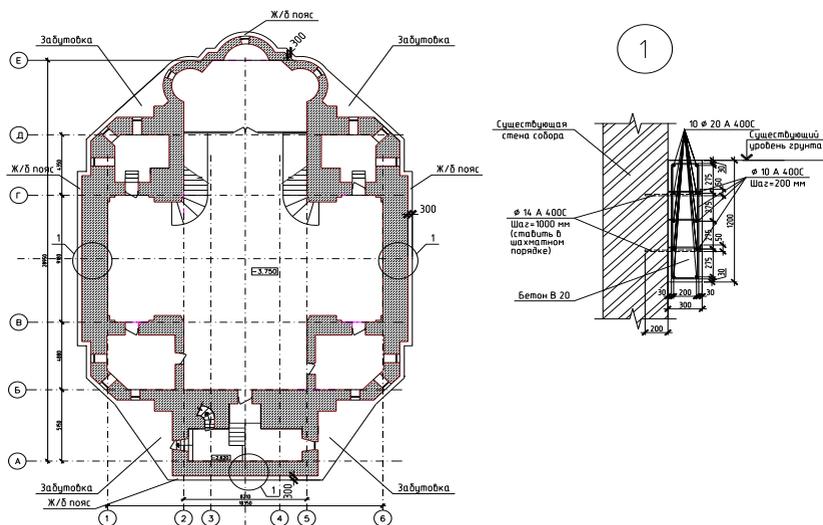
Рис. 7. Схема расположения замкнутого монолитного железобетонного пояса по верху фундамента Собора Святого Равноапостольного князя Владимира

Рекомендуется в уровне верхнего обреза фундаментов по периметру стен выполнить замкнутый монолитный железобетонный пояс, охватывающий полностью верхний обрез фундамента на глубину 1200 мм с внешней стороны фундамента. Ширина сечения пояса 300 мм (рис. 7) [9; 10; 1].
