## АНАЛИЗ АКУСТИКИ КОНЦЕРТНОГО ЗАЛА РЕСПУБЛИКАНСКОЙ ГИМНАЗИИ-КОЛЛЕДЖА ПРИ БГАМ

Блинова И.О., Осмоловская К.Ю.  
*Научный руководитель – Ковальчук О.И.*  
Белорусский национальный технический университет,  
Минск, Беларусь

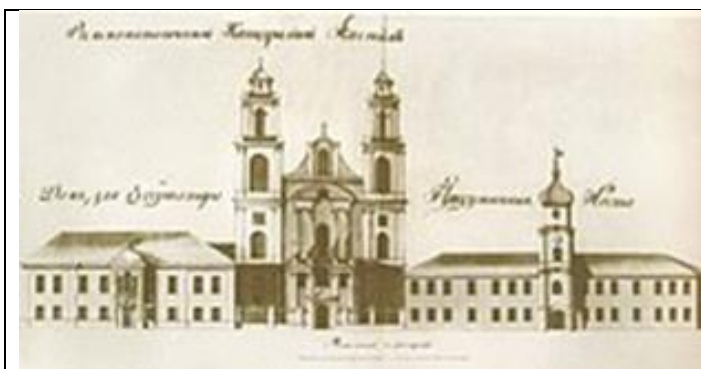
Рисунок 1. Чертеж комплекса иезуитского коллегиума в конце XVIII в. Дом губернатора слева.

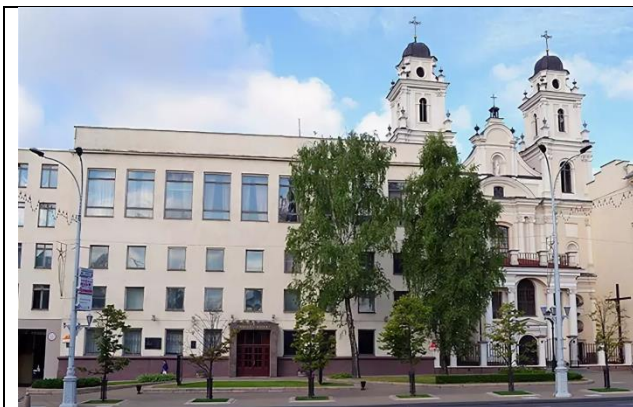
Сейчас это четырехэтажное здание, главный фасад решен плоскостно, лишен декора, членен прямоугольными оконными проемами, на верхнем этаже значительно большими по величине. Вход оформлен строгим порталом (Рис. 3).

Рисунок 3. Фасад музыкального колледжа после реконструкции 2019 года

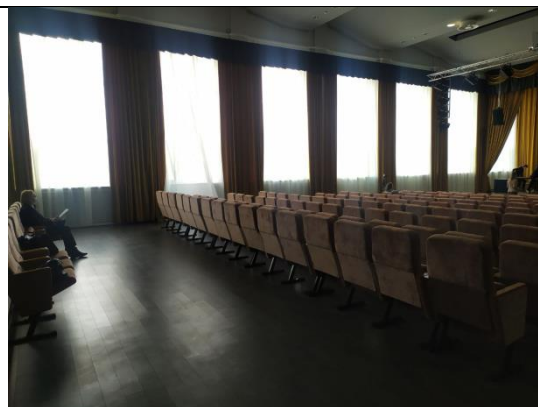
Рисунок 4. Оконные проемы, завешанные шторами

Музыкальный зал представлен в плане в виде узкого, вытянутого прямоугольника, пол имеет уклон. Длина зала составляет 30.5 м, ширина - 11.8 м, высота - 8.3 м. Обычно музыкальные залы симметричны относительно продольной оси, но этот зал относительно данной оси асимметричен. С одной стороны располагаются большие оконные проемы, закрытые шторами (Рис. 4), с другой стороны центральной оси - глухая стена (Рис. 5). В данном зале отсутствует звукоусиление, используется только естественная акустика.

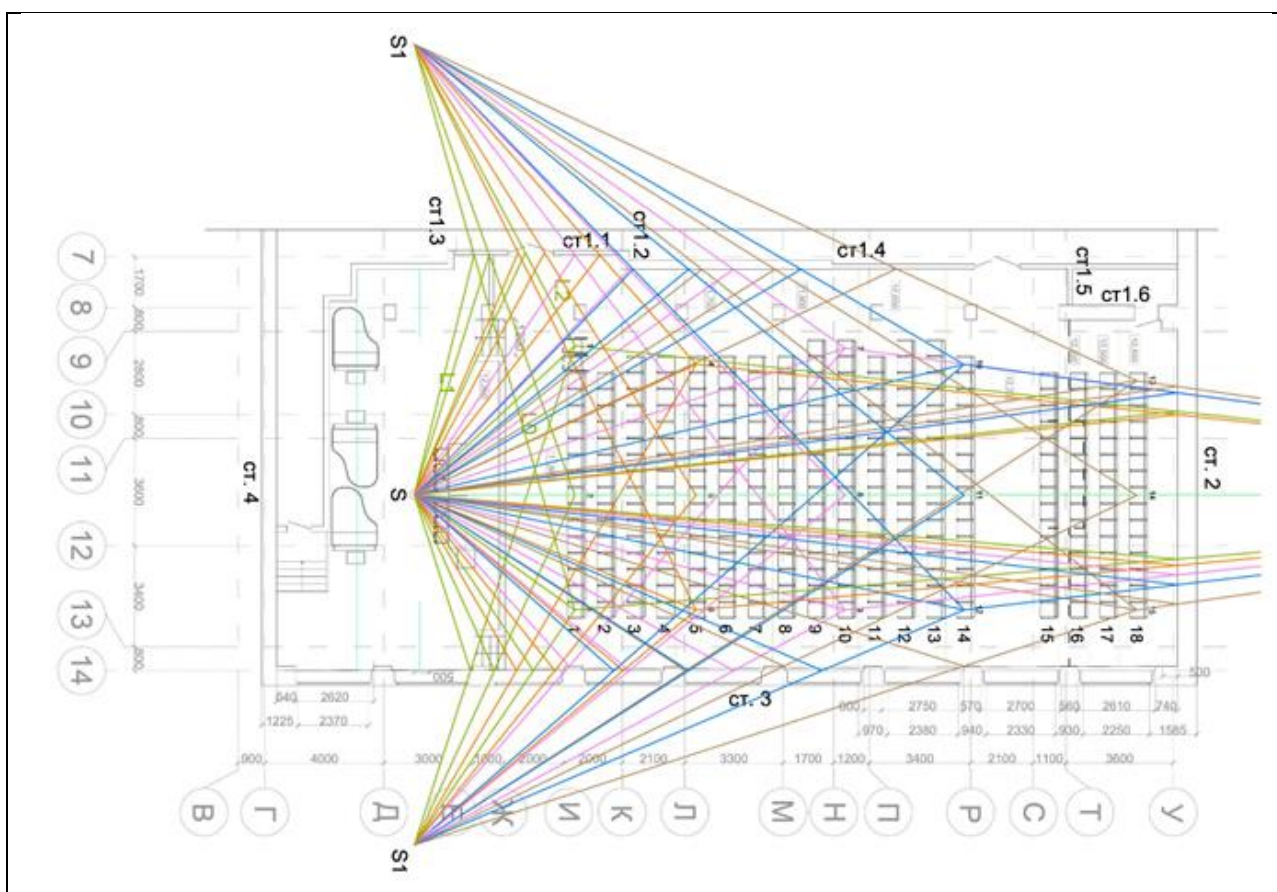
Нами были выбраны 15 расчетных точек. Для каждой точки мы провели построения первично отраженных лучей и расчет времени запаздывания первично отраженного звука по сравнению с прямым (Рис. 6).

Рисунок 6. Построение первично отраженных лучей в расчетные точки

Построения и расчеты показали, что стены 1 и 3 хорошо отражают звук и не дают эха на зрительские места, а стена 2 создает условия для возникновения эха на первых рядах. К счастью, стена, которая могла бы давать эхо, обработана акустическим материалом, который поглощает большую часть падающей на него звуковой энергии (Рис. 7). Таким образом, наши слушатели избавлены от эха.

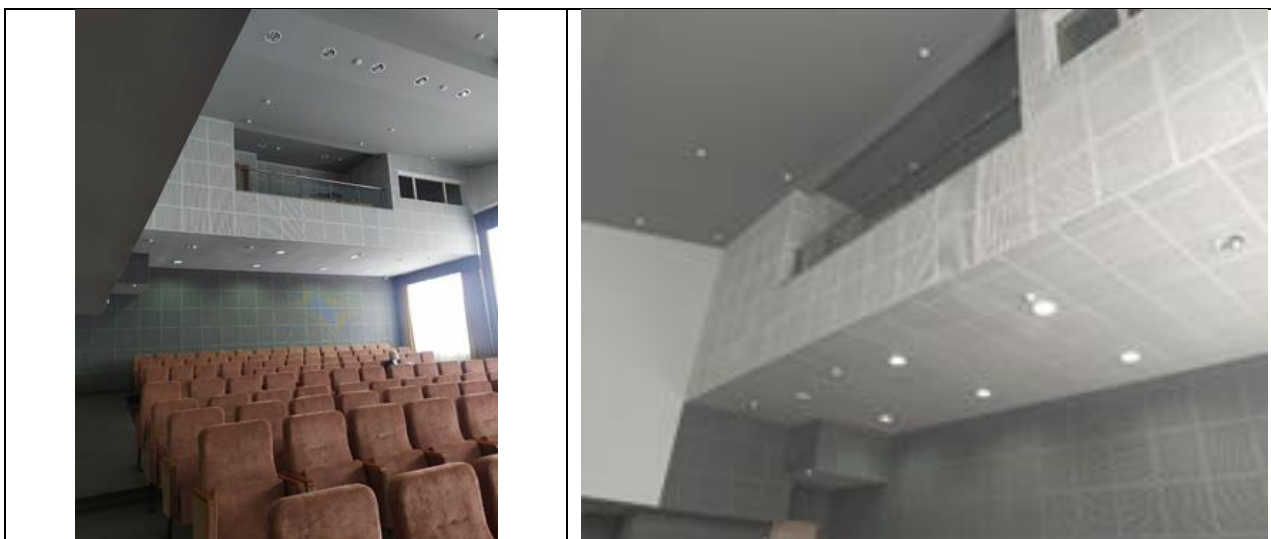
Рисунок 7. Стена, обработанная акустическим материалом
