Исследование грузоподъемности железобетонных плитных пролетных строений мостовых сооружений

зав. лабораторией Гулицкая Л.В., с.н.с. Шиманская О.С.
Белорусский национальный технический университет
Минск, Беларусь

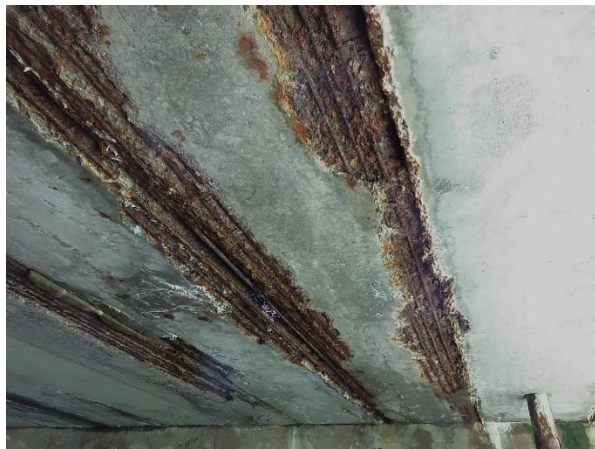
Рис. 1. Разрушение бетона сплошной плиты пролетного строения, коррозия стержней рабочей арматуры, водоотводная трубка в теле плиты

- коррозия стержней рабочей арматуры плит (поверхностная и пластовая), что приводит к уменьшению сечения рабочей арматуры,

На рисунках 1...3 приведены примеры дефектов пролетных строений на примере исследованных мостовых сооружений.

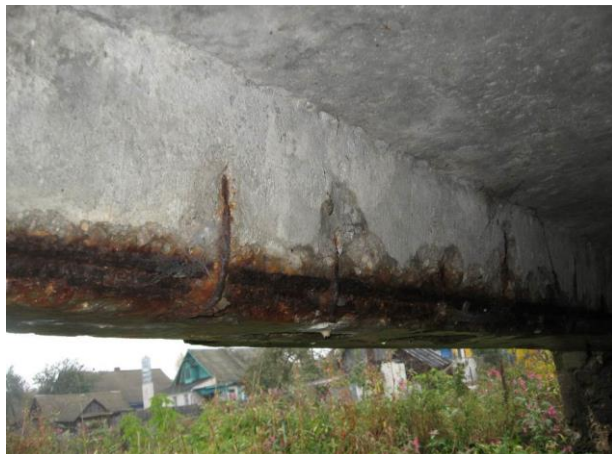
Рис. 2. Деструкция бетона ребристой плиты пролетного строения, оголение и коррозия арматуры

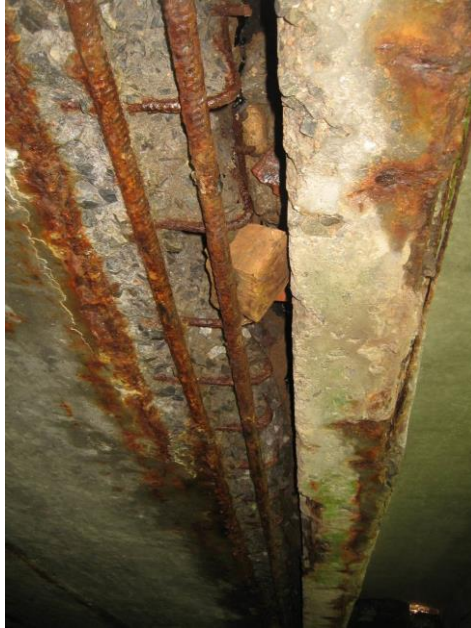
Рис. 3. Разрушение бетона плиты сплошного сечения, коррозия арматуры, выключение из работы крайнего стержня в результате потери сцепления с бетоном

- выключение из работы стержней рабочей арматуры плит пролетных строений в результате потери сцепления арматуры с бетоном,
