Н. А. ГЛАЗУНОВА, О. В. РОЖКОВА,
И. А. КОВАЛЕВА, ОАО «БМЗ – управляющая компания холдинга «БМК»

КЛАССИФИКАЦИЯ ПО ВИДАМ ДЕФЕКТА «ПРОДИР» НА ВНУТРЕННЕЙ ПОВЕРХНОСТИ ГОРЯЧЕКАТАНЫХ ТРУБ

Предложена классификация продигов по видам дефекта, которая позволяет своевременно определять и устранять причины образования продигов, в результате чего наблюдается снижение количества несоответствующей продукции по этому дефекту на внутренней поверхности труб.

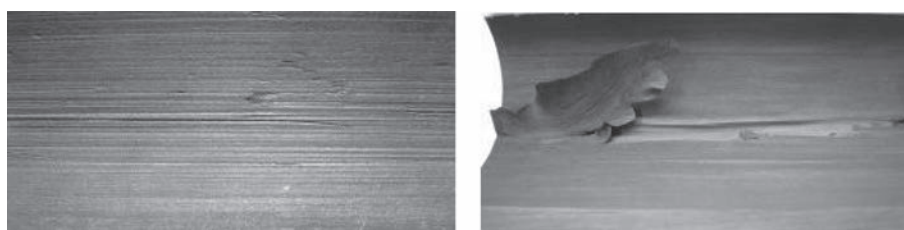
растворе соляной кислоты, выявлены дефекты, представляющие собой разной ширины и протяженности углубления произвольного расположения с неровным дном (рис. 1).

Рис. 1. Внешний вид дефектов на внутренней поверхности труб

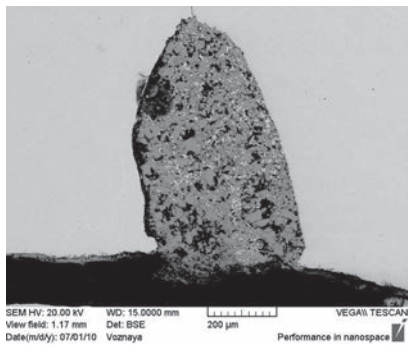
При микроструктурном анализе обнаружены полости дефектов, перпендикулярные поверхности труб, с тупым, скругленным или прямоугольным дном. У части дефектов стенки плотно сжаты, концы тонкие, зачастую раздвоенные [1]. Также наблюдали дефекты, полости которых заполнены раздробленной окалиной, мелкими металлическими частицами и включениями темного цвета (рис. 2), химический состав которых определяли на электронном микроскопе.

Рис. 2. Включения в полости дефекта

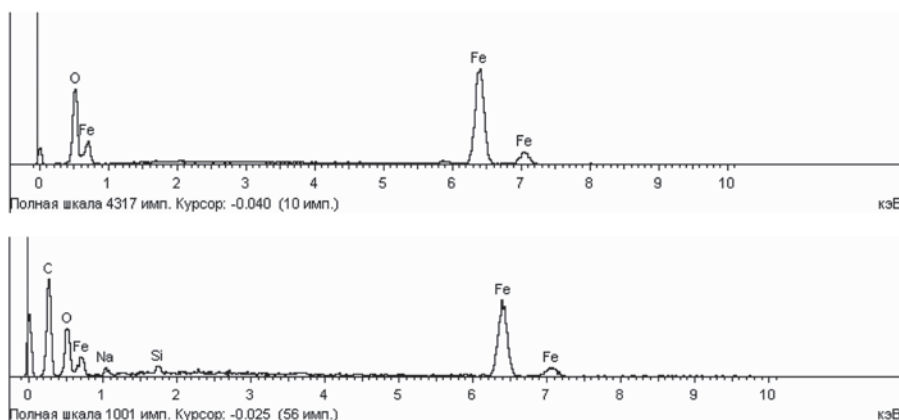
Металлические частицы по химическому составу соответствуют марки прокатываемого металла. Участки окалина – Fe_2O_3 . Темные участки – бура и графитовая смазка (рис. 3). В области дефектов присутствует текстура деформации. Изменений в микроструктуре нет, обезуглероженный слой отсутствует. Дефекты на представленных пробах труб классифицировали как «продиры» [1].

Рис. 3. Спектры химических элементов

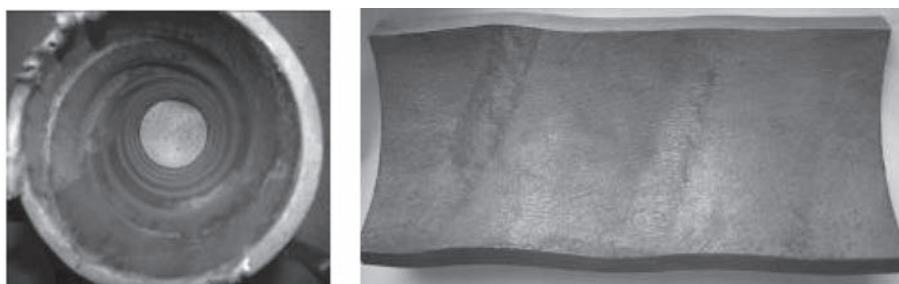
При прошивке заготовки диаметром 160 мм получали внешний диаметр гильзы 208–209 мм, а не требуемый 215 мм. На внутренней поверхности гильзы наблюдали ярко выраженный винтовой след с перепадом в толщине стенки (рис. 4), из чего можно сделать вывод, что указанное выше условие для обеспечения нормальных условий работы гра-

Рис. 4. Винтовой след на внутренней поверхности гильзы

фитовой смазки не выполнялось и просвет гильзы составлял намного меньшие значения. Это означает, что графитовая смазка на оправке при прокате находится в сильно нагруженном состоянии.

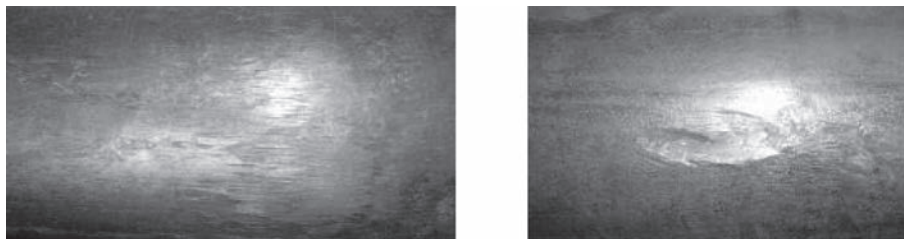
Рис. 5. Дефекты на рабочей поверхности раскатных оправок

5. Износ, повреждение поверхности оправок, налипание на нее частиц металла и окалины при горячей прокатке связаны в основном с качеством материала оправки, уровнем разогрева поверхности оправок, цикличностью их теплового нагружения, антифрикционными и теплоизоляционными свойствами технологической смазки, а также ее недостатком на контакте с гильзой [3].

При внешнем осмотре труб видно, что дефекты, расположенные на внутренней поверхности, повторяют контуры дефектов на рабочей поверхности выработанных раскатных оправок (рис. 5).

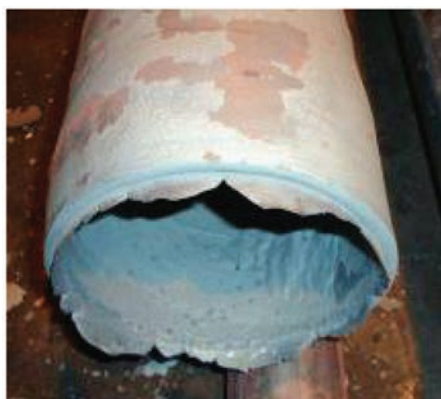
Рис. 6. Дефект на заднем конце гильзы

6. Образование грубого дефекта «продир» на внутренней поверхности труб также можно связывать с образованием на заднем конце гильзы дефекта в виде тонкой металлической кромки (рис. 6).

При передаче гильзы от прошивного стана к раскатному достаточно тонкая металлическая кромка успевает охладиться и при вводе раскатной оправки происходит захват и вовлечение металла в просвет гильзы.

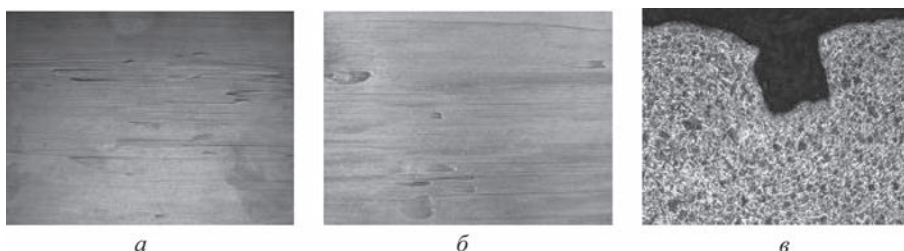
К продирам первого вида относятся дефекты в виде углублений неправильной формы с неровным дном, вытянутые вдоль направления прокат-

Рис. 7. Продир первого вида на внутренней поверхности проб труб: а, б – внешний вид; в – микроструктура в районе продира. $\times 50$; образец травлен в 4%-ном спиртовом растворе азотной кислоты

ки, расположенные на небольшом расстоянии друг от друга (рис. 7).

Возможными причинами повреждения внутренней поверхности труб и появления на ней продиры первого вида являются неполная защита от окисления внутренней поверхности гильзы; недостаточное или избыточное нанесение смазки; несоответствие свойств смазки требуемым параметрам (вязкость, концентрация); налипание на оправку частиц металла и окалины при горячей прокатке.

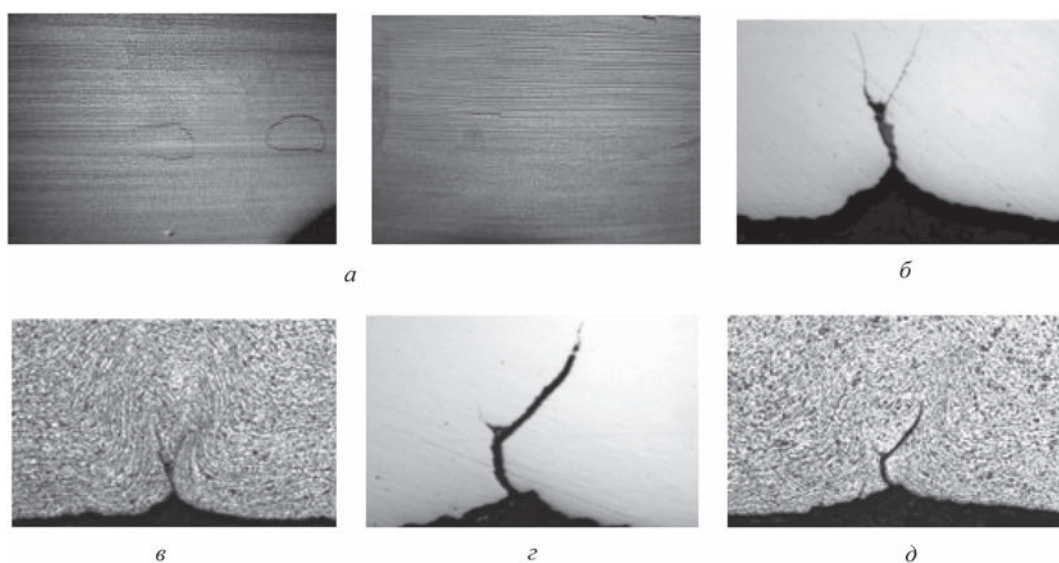
Продеры второго вида представляют собой прикатанные продольные углубления незначительной длины (рис. 8), причиной образования которых является неполная защита от окисления внутренней поверхности гильзы.

Рис. 8. Продеры второго вида на внутренней поверхности проб труб: *а* – внешний вид; *б, в* – поперечное сечение микрошлифа, не травлено. $\times 100$; *г, д* – микроструктура в районе продира (образец травлен в 4%-ном спиртовом растворе азотной кислоты). $\times 50$

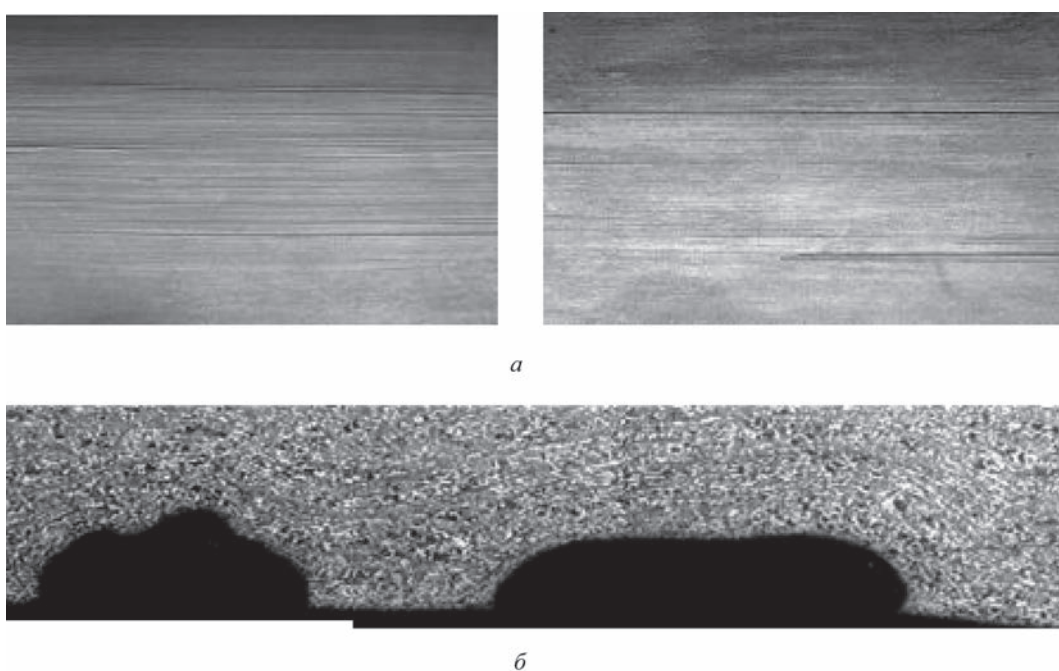
Продеры третьего вида – несплошности металла, расположенные на внутренней поверхности трубы, имеющие различную протяженность. По краям дефектов могут наблюдаться прикатанные выступы кромок металла (рис. 9).

Рис. 9. Продеры третьего вида на внутренней поверхности проб труб: *а* – внешний вид; *б* – микроструктура в районе продира (образец травлен в 4%-ном спиртовом растворе азотной кислоты). $\times 50$

К причинам образования продиры третьего вида относятся износ поверхности раскатных оправок; несоосность гильзы и раскатной оправки; недостаточное или избыточное нанесение смазки; несоответствие свойств смазки требуемым параметрам (вязкость, концентрация).

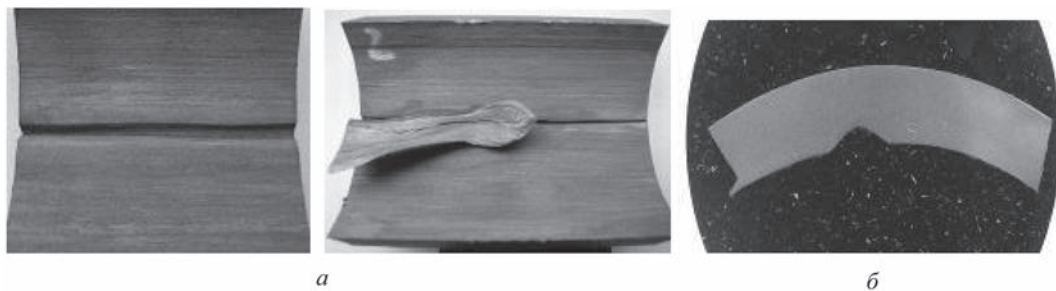
Рис. 10. Продирь четвертого вида на внутренней поверхности проб труб: *а* – внешний вид; *б* – поперечное сечение

Продирь четвертого вида представляют собой продольные углубления с тупым чашеобразным дном. Дефект периодически сопровождается пленой (рис. 10).

Причины образования продиры четвертого вида следующие: несоблюдение таблиц прокатки (несоответствие диаметра раскатной оправки внутреннему диаметру гильзы); вовлечение металла

в просвет гильзы с дефектного заднего конца при вводе раскатной оправки.
