Перепічай І.І., Перепічай А.О., Рабкіна М.Д., Мутас В.В. Інститут електрозварювання ім. Є. О. Патона НАН України, Київ, Україна

РОЗРОБЛЕННЯ ТЕХНОЛОГІЇ ВІДНОВЛЮВАЛЬНОГО РЕМОНТУ ЗВАРЮВАННЯМ КОЖУХОТРУБНИХ ТЕПЛООБМІННИКІВ

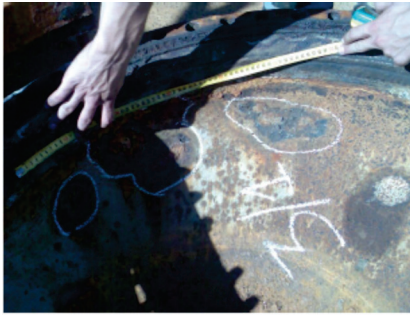
Рисунок 1 – Корозійні виразки на денці плавзоловки теплообмінника зі сталі 17ГС

явлено, що в цілому, в оболонках із низьколегованих та вуглецевих сталей виникає поверхнева корозія (рис. 1), а в двохшарових – з теплостійких і корозійностійких сталей – міжкристалічна корозія (рис. 3). При цьому горизонтальні теплообмінні апарати схильні до значних корозійних пошкоджень саме в нижній частині, як на внутрішній поверхні кожуха (див. рис. 1), так, власне, і на трубному пучку (рис. 2).

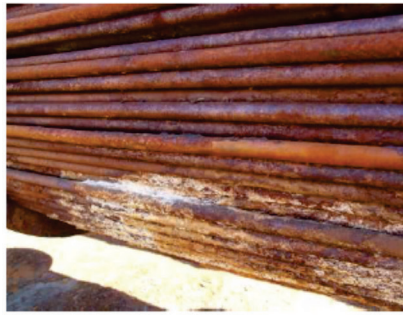
Рисунок 2 – Корозійні відкладення в нижній частині трубного пучка із сталі 15Х5М
