М.А. БЕЛОЦЕРКОВСКИЙ, д-р техн. наук; А.В. СОСНОВСКИЙ, канд. техн. наук
Объединенный институт машиностроения НАН Беларуси, г. Минск

КОРРОЗИОННЫЕ СВОЙСТВА ПОКРЫТИЙ НА ОСНОВЕ ПСЕВДОСПЛАВА «40X13 — 95X18Ш» И МАРТЕНСИТНЫХ СТАЛЕЙ 40X13, 95X18Ш, ПОЛУЧЕННЫХ МЕТОДОМ ГИПЕРЗВУКОВОЙ МЕТАЛЛИЗАЦИИ

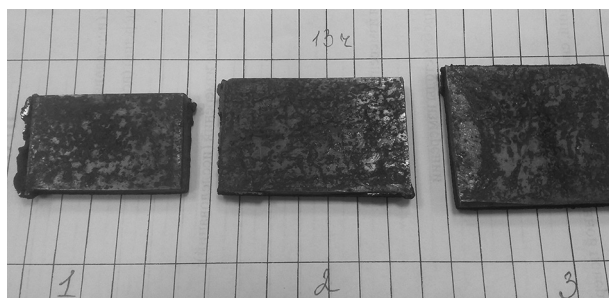
Рисунок 2 — Обычная сталь после 13 ч испытаний в растворе хлористого натрия / воздух

Результаты испытаний. Испытания плоских образцов в электролите. Образцы непрерывно обрабатывались в течение 6 часов: 10 минут были погружены в раствор хлористого натрия, 50 минут высушивались на воздухе. После первого часа испытаний на торцах образцов появилась ржавчина, а уже после 2 часов — на поверхности обычной стали. После 6 часов испытаний обычная сталь полностью окислилась под воздействием раствора соли и кислорода, в результате чего микронеровности, поры были покрыты слоем ржавчины $\text{Fe}_2\text{O}_3 \cdot n\text{H}_2\text{O}$ (рисунок 2). Внешний вид напыленных металлических слоев не изменился.

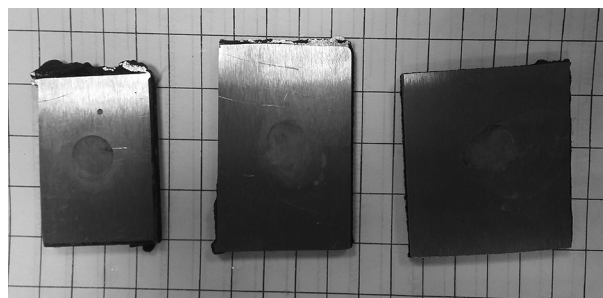
Рисунок 4 — Взаимодействие обычной стали с раствором медного купороса

Испытания плоских образцов с медным купоросом. Для сравнения нанесли каплю раствора сенокислой меди на обычную сталь. Реакция замещения началась через 5 секунд после нанесения, и за 40 секунд образовалось красное пятно меди (рисунок 4).
