ДЕФОРМАЦИОННЫЕ ШВЫ И ДИНАМИЧЕСКОЕ ВОЗДЕЙСТВИЕ НА КОНСТРУКЦИИ ПУТЕПРОВОДА

В.А. Ходяков

Предметом исследования является различная величина и характер распределения виброскорости по длине пролётного строения в зависимости от типа деформационного шва. Также затронута гипотеза о достоверности самостоятельного интегрирования сигнала при получении осциллограмм виброперемещения. Проведено сравнение четырёх серий динамических воздействий на железобетонное пролётное строение от проезжающей нагрузки в виде гружёных самосвалов. Исследования проводились в рамках мониторинга на путепроводе с двумя типами деформационных швов. Измерения проводились в начале и в конце моста. Сделаны выводы о характере и степени распространения динамической нагрузки. Проведено сравнение динамического воздействия для двух типов деформационных швов и различного расположения их по отношению к направлению движения нагрузки.

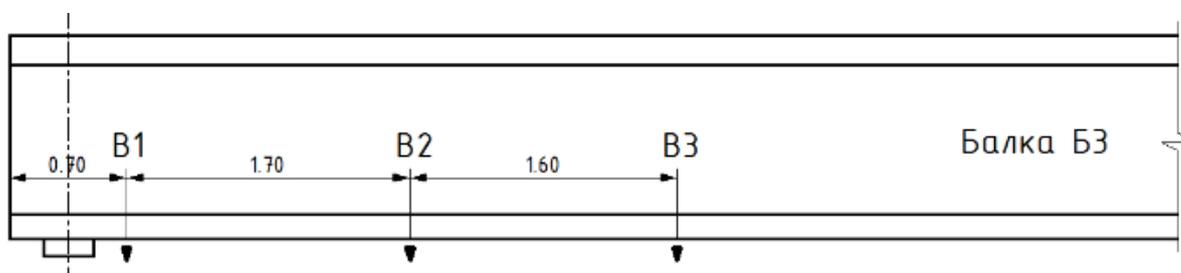
Сбор данных производился при помощи вибрографа Вибран-3 с тремя преобразователями 608A11, расположенными на нижнем ребре балки пролётного строения под исследуемой полосой движения (рис. 1).

Рис. 1. Схема расположения вибропреобразователей

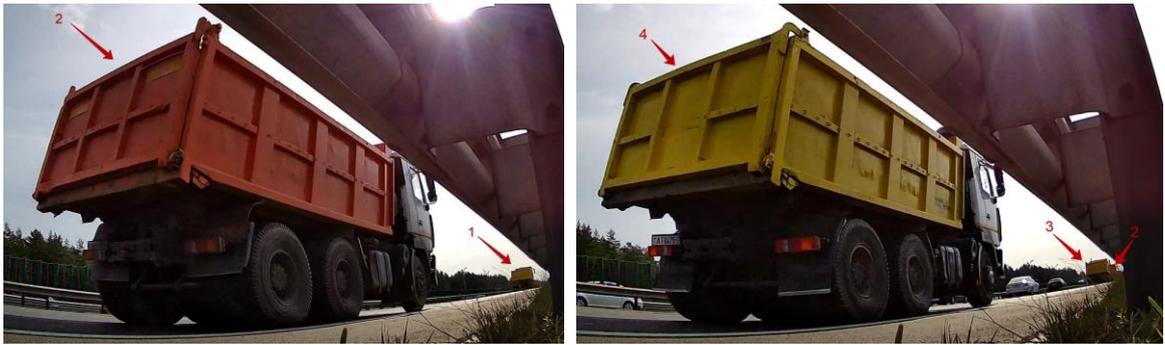
Рис. 2. Измерение № 1. Видеофиксация нагрузки – колонна из четырёх гружёных самосвалов

По пролётному строению в период мониторинга проходила разнообразная нагрузка. Для анализа были выбраны случаи группового прохождения через сооружение гружёных самосвалов типа МАЗ 6502.

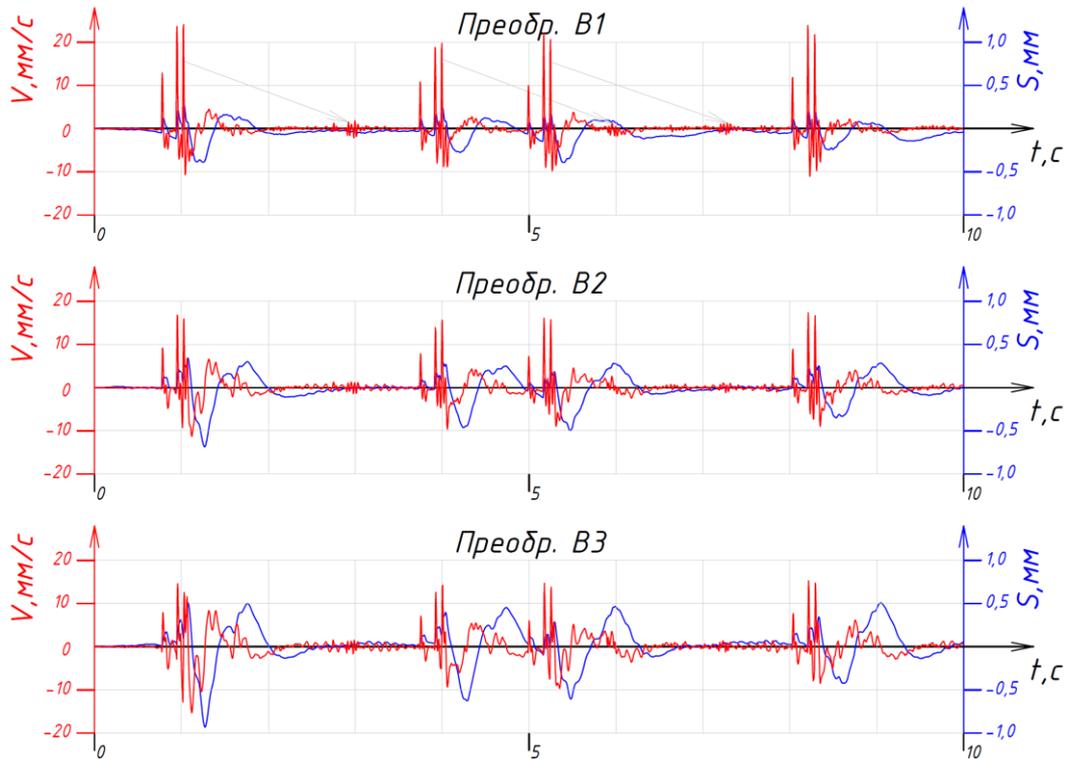
Рис. 3. Измерение № 1. Осциллограмма виброускорения и виброперемещения. Деформационный шов с плитными резинометаллическими элементами. Первый шов по ходу движения нагрузки

Анализируя осциллограммы виброперемещений на рисунках 3 и 7, рождается гипотеза о том, что перепутано направление оси ординат. Если поменять её направление, то при заезде нагрузки будет наблюдаться перемещение вниз, а через несколько секунд – вверх, что очень напоминает перемещения при проезде нагрузки по неразрезному пролётному строению.

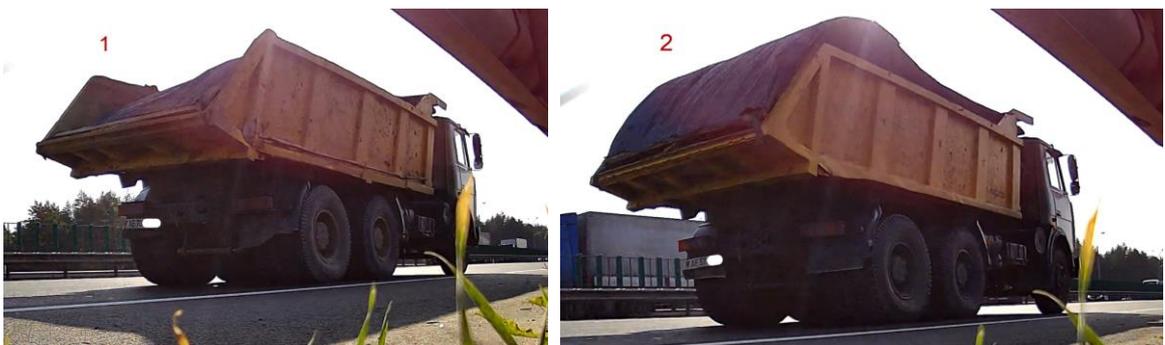
Рис. 4. Измерение № 2. Видеофиксация нагрузки – колонна из двух гружёных самосвалов

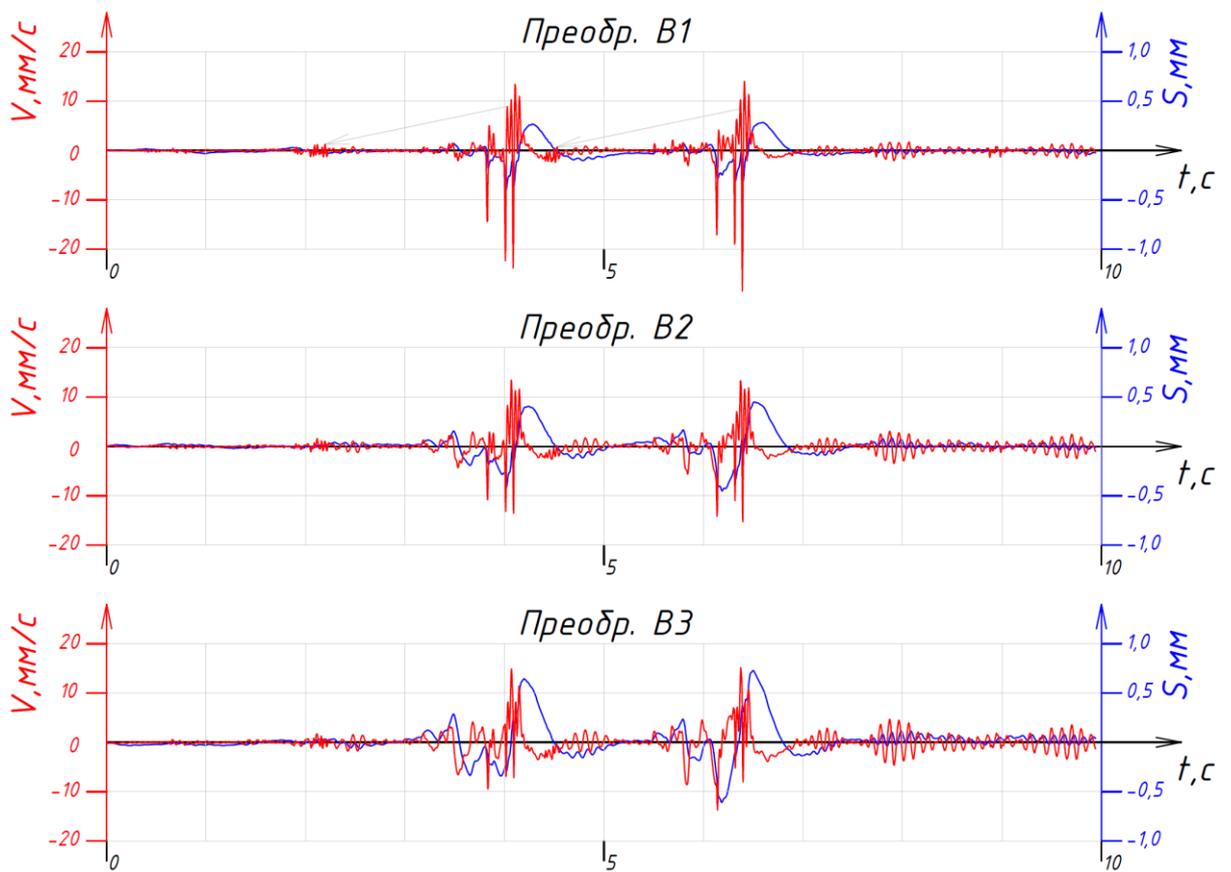
Рис. 5. Измерение № 2. Осциллограмма виброускорения и виброперемещения. Деформационный шов с плитными резинометаллическими элементами. Второй шов по ходу движения нагрузки

Серыми стрелками на осциллограммах преобразователя В1 показаны виброотклики которые были зафиксированы от прохождения нагрузкой деформационного шва находящегося на другом конце сооружения.

1. Пролётное строение температурно-неразрезное и полной неразрывностью не обладает.
2. Осциллограмма перемещений на рисунках 5 и 9 должна быть зеркальной, однако, это не так.
3. Были выполнены измерения перемещения пролётного строения при помощи индикатора часового типа ИЧ-10 в месте установки преобразователя В1 – никаких отрицательных перемещений не зафиксировано – только прогибы.
4. Был проведён дополнительный лабораторный опыт на однопролётной балке с аналогично закреплённым оборудованием. Во время опыта на балку был сброшен груз – построены аналогичные осциллограммы (рис. 10).

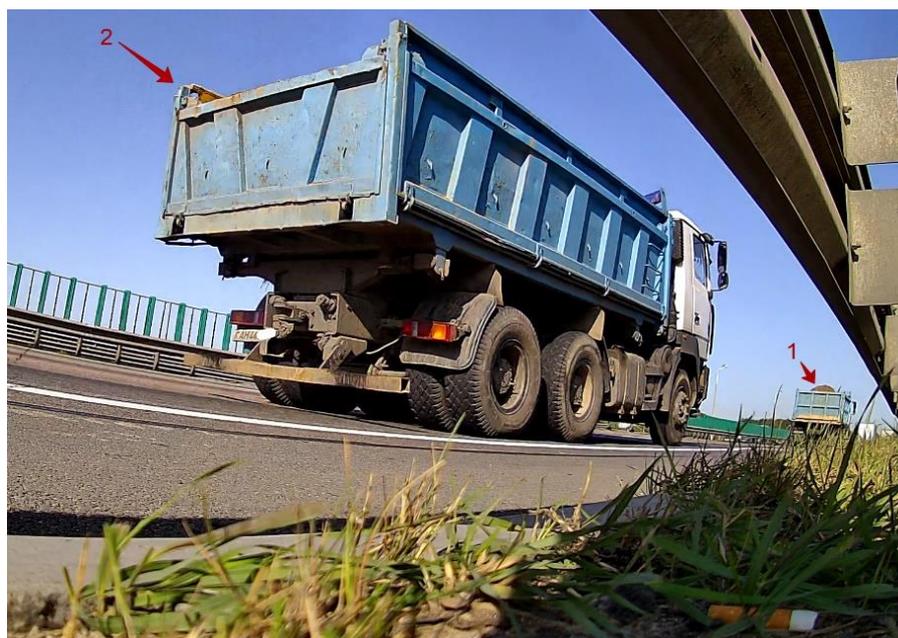
Рис. 6. Измерение № 3. Видеофиксация нагрузки – колонна из двух гружёных самосвалов

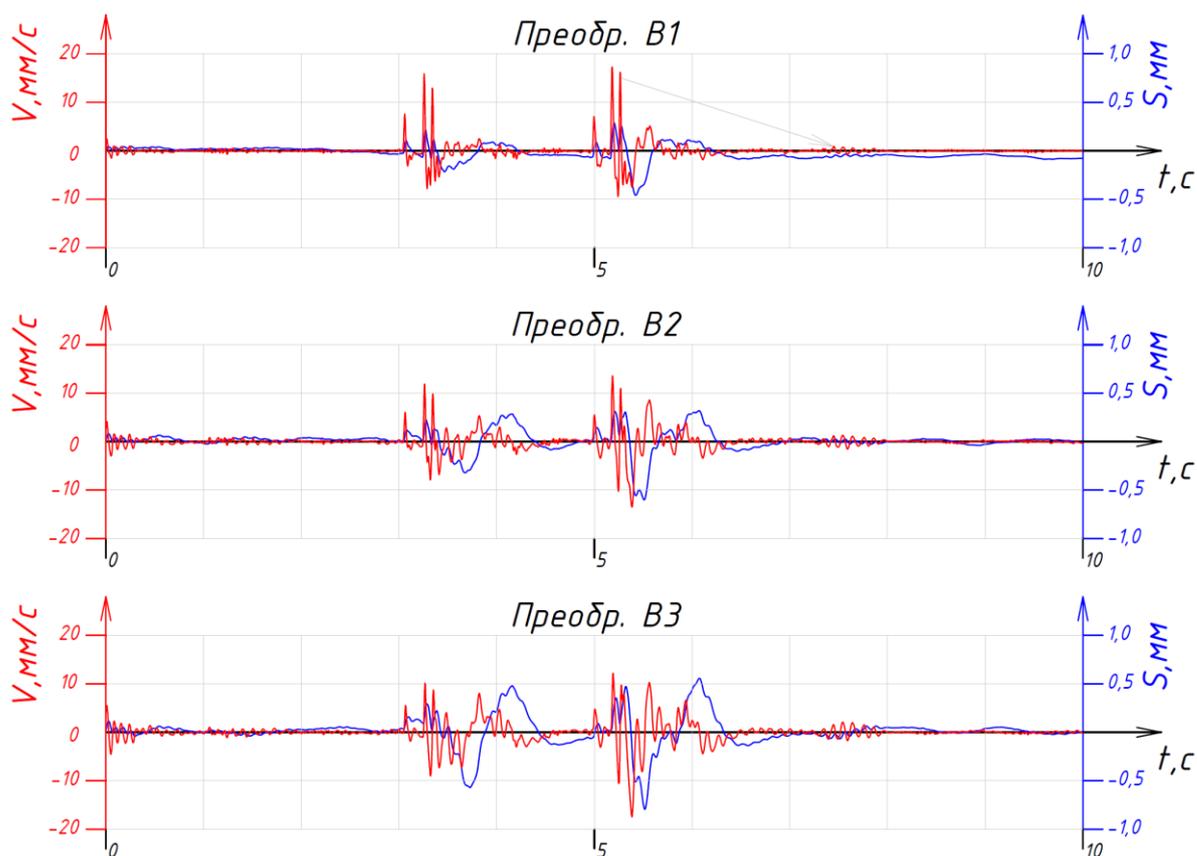
Рис. 7. Измерение № 3. Осциллограмма виброускорения и виброперемещения.
Деформационный шов со щебеночно-мастичной вставкой.
Первый шов по ходу движения нагрузки

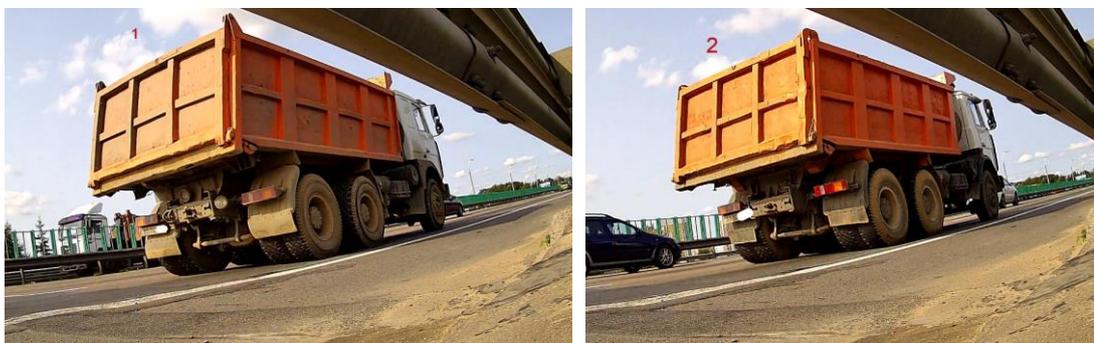
Рис. 8. Измерение № 4. Видеофиксация нагрузки – два отдельно идущих гружёных самосвала

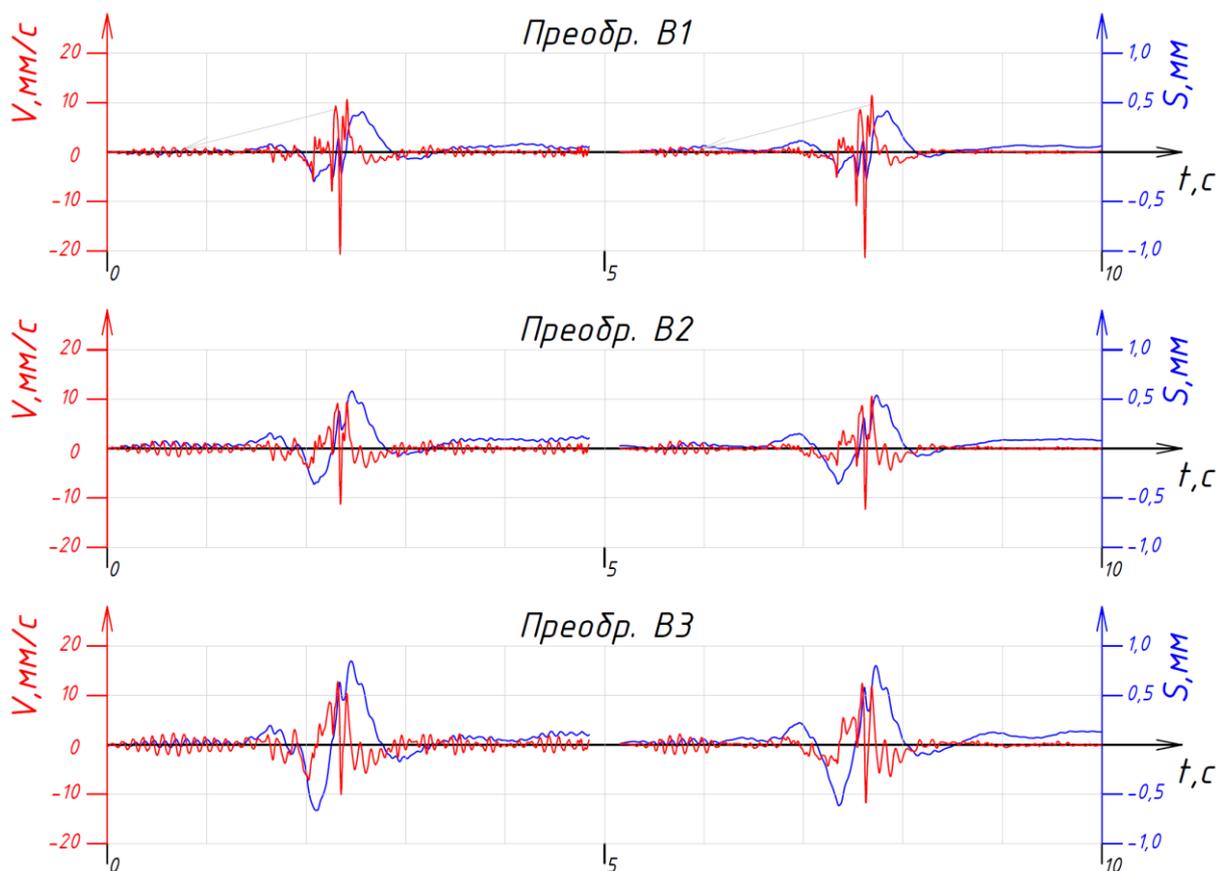
Рис. 9. Измерение № 4. Осциллограмма виброускорения и виброперемещения. Деформационный шов со щебеночно-мастичной вставкой. Второй шов по ходу движения нагрузки

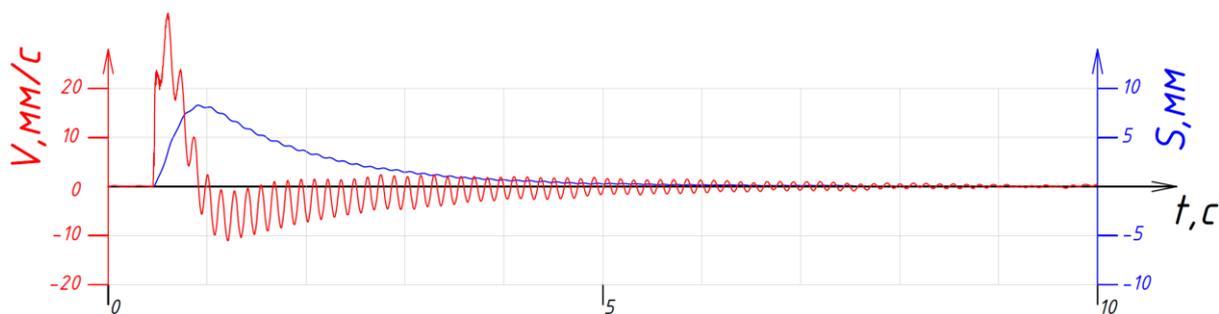
Рис. 10. Лабораторный опыт. Осциллограмма виброускорения и виброперемещения

Таким образом, результаты самостоятельного интегрирования приняты недостоверными. Окончательное подтверждение этому видно по совершенно некорректной

осциллограмме виброперемещения по результатам лабораторного опыта. Лабораторный опыт также подтверждает правильность выбора направления оси ординат – при сбросе груза на балку направление первого возмущения совпадает с направлением силы тяготения.
