АНАЛИЗ ПРОБЛЕМ ПРИ ПРОИЗВОДСТВЕ ЛЕТАТЕЛЬНЫХ АППАРАТОВ

ANALYSIS OF PROBLEMS IN THE PRODUCTION OF AIRCRAFT

Ефимова М.В., аспирант, Санкт-Петербургский Горный университет,
г. Санкт-Петербург, mariyavomife@gmail.com
Efimova Mariya Vladimirovna, PhD student
Saint-Petersburg Mining University, Saint-Petersburg, mariyavomife@gmail.com

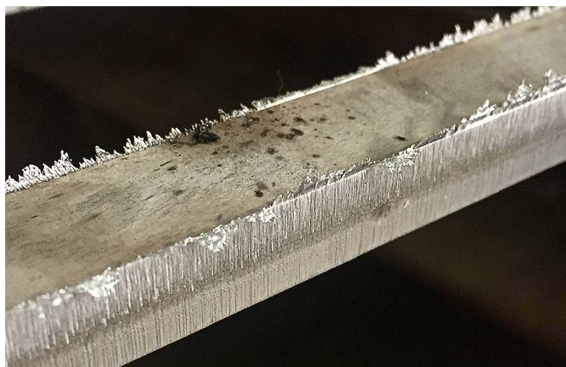
Основной проблемой становится неровный срез кромок корпусных деталей в результате лазерной резки. Характеристики материала приводят к возникновению многочисленных дефектов, часть из которых можно увидеть на рис. 1.

Рис. 1. Поверхность после лазерной резки (алюминий)

В дальнейшем сборочный процесс вертолётов включает в себя получение заклепочных соединений. Имеющиеся дефекты повлияют на точность этих соединений и неравномерность зазоров корпусных деталей.
