**ВОПРОСЫ ВНЕДРЕНИЯ НОРМ ПРОЕКТИРОВАНИЯ И
СТАНДАРТОВ ЕВРОПЕЙСКОГО СОЮЗА
В ОБЛАСТИ СТРОИТЕЛЬСТВА**

**К ВОПРОСУ ОЦЕНКИ ТЕХНИЧЕСКОГО СОСТОЯНИЯ
СБОРНЫХ ЖЕЛЕЗОБЕТОННЫХ МНОГОПУСТОТНЫХ
ПЛИТ ПЕРЕКРЫТИЯ**

В апреле 2012 года авторами статьи было выполнено обследование конструкций перекрытия помещения тира, расположенного в подземном сооружении под стадионом БНТУ в г. Минске. Обследование выполнялось с целью оценки технического состояния плит в связи с их частичным обрушением.

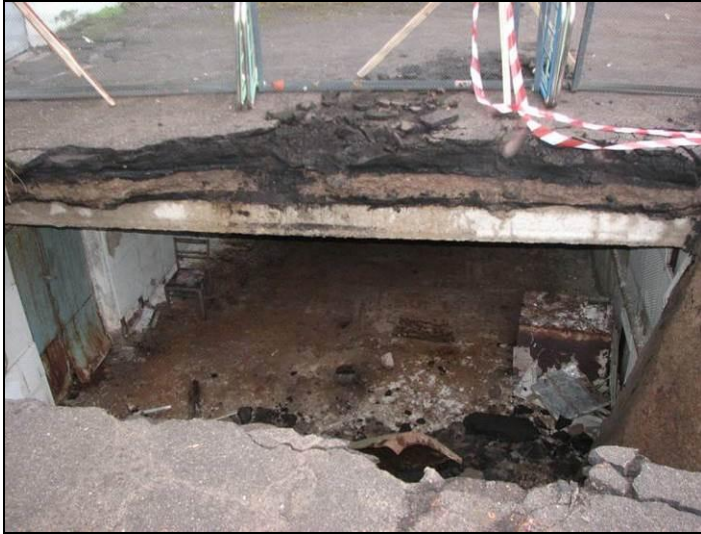
Сооружение имеет жесткую конструктивную схему, состоящую из продольных и поперечных несущих бетонных стен, связанных диском перекрытия из плит железобетонного настила. В январе 2012 года при проезде над помещением тира мусороуборочной машины произошло обрушение двух плит перекрытия (рисунок 1).

Рисунок 1. Участок обрушение плит перекрытия

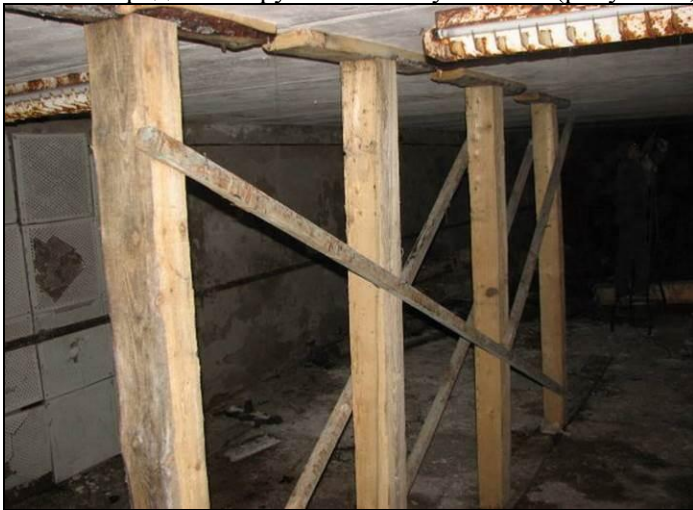
На момент проведения обследования помещение тира не эксплуатируется, обрушенный участок огорожен и закрыт деревянными щитами, а также выполнено временное усиление плит перекрытия, расположенных рядом с обрушившимся участком (рисунок 2).

Рисунок 2. Конструкция временного усиления плит перекрытия

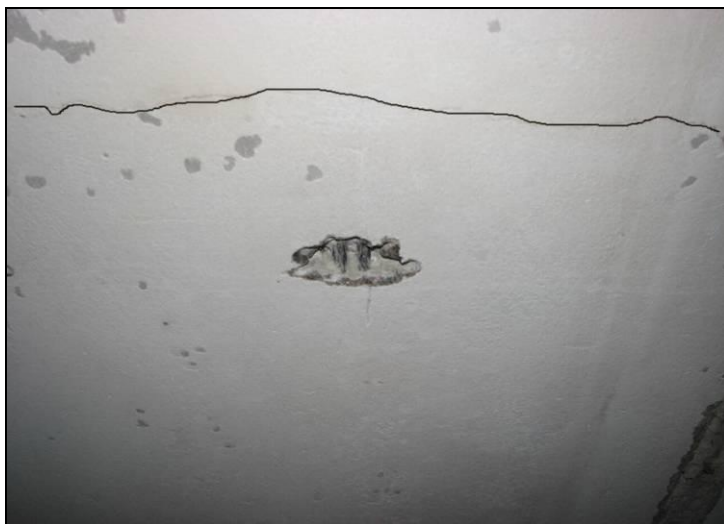
- обрушение двух плит покрытия;
- силовые поперечные трещины в плитах перекрытия шириной раскрытия 0.8...1.6 мм (рисунок 5);

Рисунок 5. Поперечные трещины в плитах перекрытия

- техническое состояние плит перекрытия помещения тира оценивается в соответствии с п.8.3.5 [3] как предельное (предаварийное) – V категория [4];
- учитывая характер дефектов и повреждений плит перекрытия, сложность, трудоемкость и высокую стоимость работ по их усилению, было рекомендовано произвести их демонтаж.

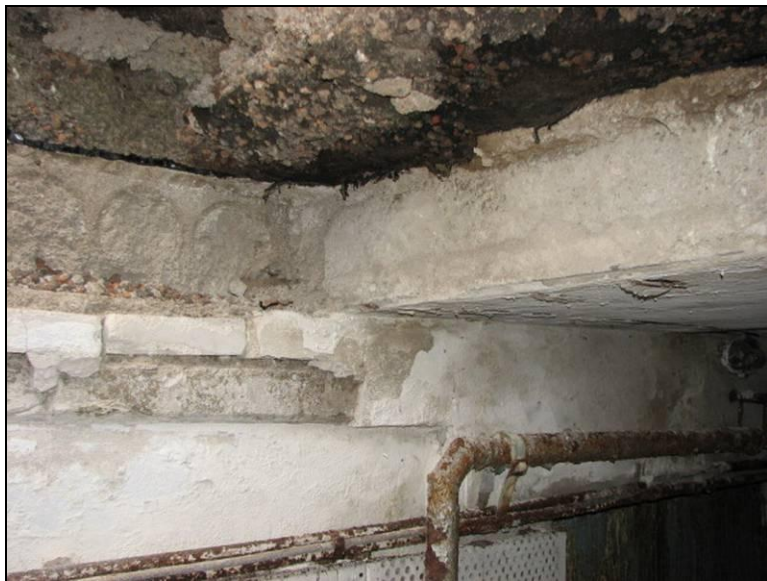
- длина участка опирания плит на стену по оси «Б» составляет 70..80 мм, что меньше допустимого значения (min 120 мм) – рисунок 5;
- намокание плит перекрытия с оголением и коррозией арматуры;

Рисунок 6. Узел опирания плит перекрытия на стену по оси «Б».
