Совершенствование движения на светофорном объекте

Кузьменко В.Н., Мозалевский Д.В., Ермакова Н.С., Полховская А.С.,
Артюшевская Н.В., Коржова А.В.

Белорусский национальный технический университет

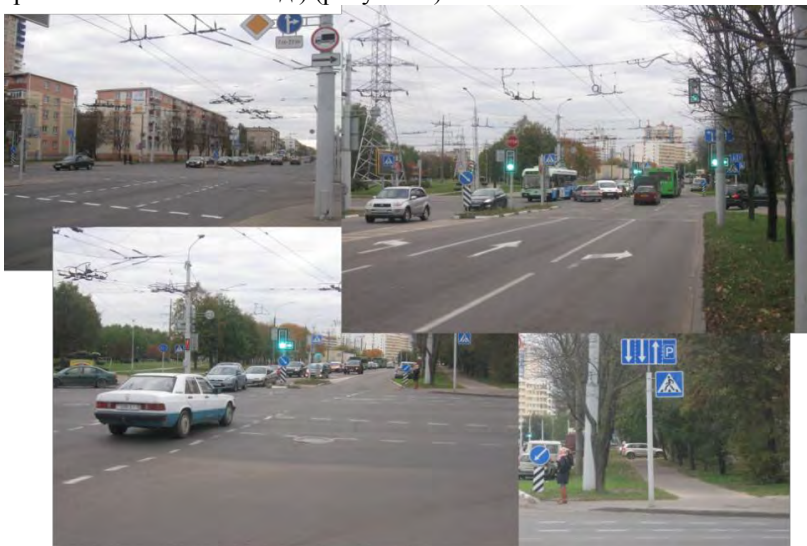
В научно-исследовательском центре дорожного движения НИЧ БНТУ выполнена реконструкция светофорного объекта на пересечении улиц Орловская и Карастояновой. Поскольку данный перекресток характеризовался повышенным уровнем суммарных (в т.ч. аварийных) потерь в дорожном движении, в соответствии с положениями методологии проведены исследования, направленные на повышение качества дорожного движения на перекрестке. Выполнена оптимизация светофорного регулирования (оптимизация светофорного цикла и введение левоповоротной секции светофора для поворачивающих автомобилей, движущихся со стороны ул. Гая). Изменены геометрические параметры перекрестка (радиусы закруглений кромок проезжих частей, сужения в месте пешеходных переходов для размещения парковок, изменено число полос движения для различных транспортных потоков, выполнено уширение проезжей части за счет разделительной полосы с целью организации движения левоповоротных транспортных потоков; обустроены островки безопасности и т.д.) (рисунок 1).

Рисунок 1 – Фрагменты разработанных и реализованных мероприятий
