Применения мер «сдерживания скорости» – «traffic calming»

Кузьменко В.Н., Мозалевский Д.В., Ермакова Н.С., Полховская А.С.,
Артюшевская Н.В., Коржова А.В.

Белорусский национальный технический университет

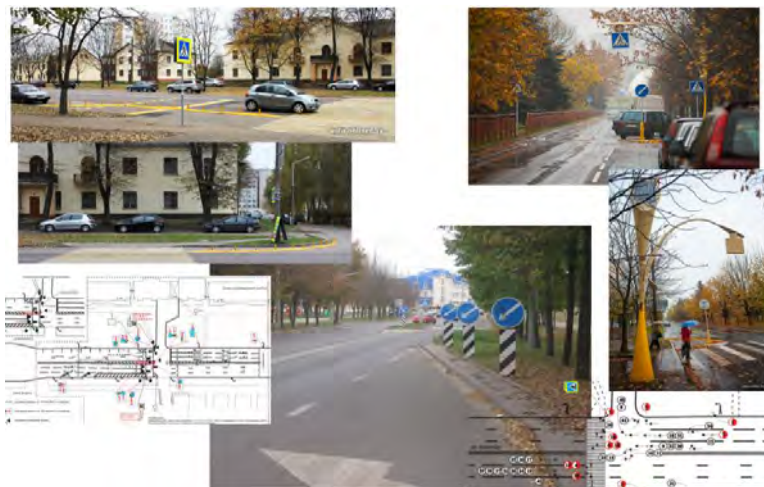
По заданию Управления ГАИ в научно-исследовательском центре дорожного движения НИЧ БНТУ выполнялись работы по повышению безопасности дорожного движения путем применения мер сдерживания скорости, широко известных в международной практике как «traffic calming». Выполнено обоснование альтернативных решений искусственной неровности стандартного типа (в отличие от СТБ 1538, «спящий

полицейский») – выбрана альтернативная форма искусственной неровности в виде приподнятого нерегулируемого пешеходного перехода, сужения проезжей части в месте перехода пешеходами проезжей части, «зигзаги» и т.д. (рисунок 1).

Рисунок 1 – Фрагменты различных мер «сдерживания скорости»

Например, на нерегулируемом пешеходном переходе по ул. Могилевская, д. 5, реконструированном в 2012 году, наблюдается снижение аварийности (таблица 1).
