ДЕМОНТАЖ МОСТА ЧЕРЕЗ ПРИПЯТЬ В ЖИТКОВИЧАХ

*Шнаков Святослав Сергеевич, студент 2-го курса
кафедры «Мосты и тоннели»*

*Белорусский национальный технический университет, г. Минск
(Научный руководитель – Ходяков В. А., старший преподаватель)*

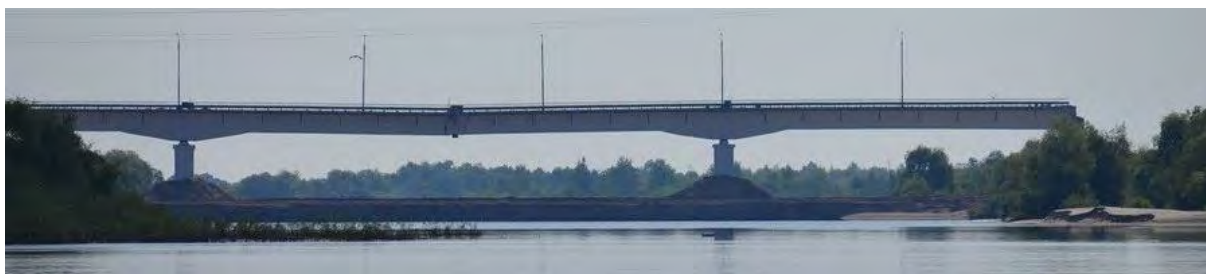
Рисунок 1 – Аварийный мост на реке Припять между Житковичами и Туровом. Разрушение центрального пролёта

В 1985 году через реку Припять был построен 900-метровый балочный мост, который соединял между собой Житковичи и Туров. Однако при строительстве не была должным образом соблюдена технология. В проекте моста решили применить на тот момент новую технологию: вместо металлических несущих конструкций армирующую функцию должны были нести натягивающиеся стальные тросы внутри бетонного основания. Только вот полости, в которых располагались тросы, не были заполнены бетоном. Попавшая внутрь полостей влага привела к коррозии тросов, и в следствии этого, через 32 года после начала эксплуатации, мост просел и треснул. Важный инфраструктурный объект региона начал разрушаться. (Рис. 1).

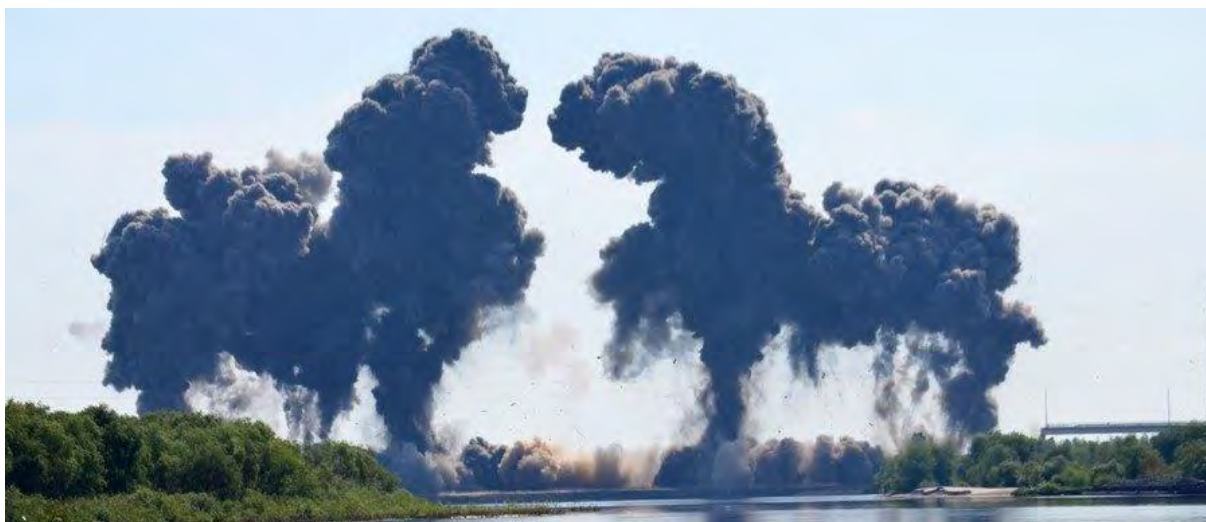
Рисунок 2 – Взрыв моста

Для взрыва подготовили больше тонны взрывчатки. Перед взрывом вокруг моста очертили километровую зону. И 25 мая 2018 года, после всех расчётов и проверок повреждённый пролёт длиной 150 метров взорвали. (Рис. 2).

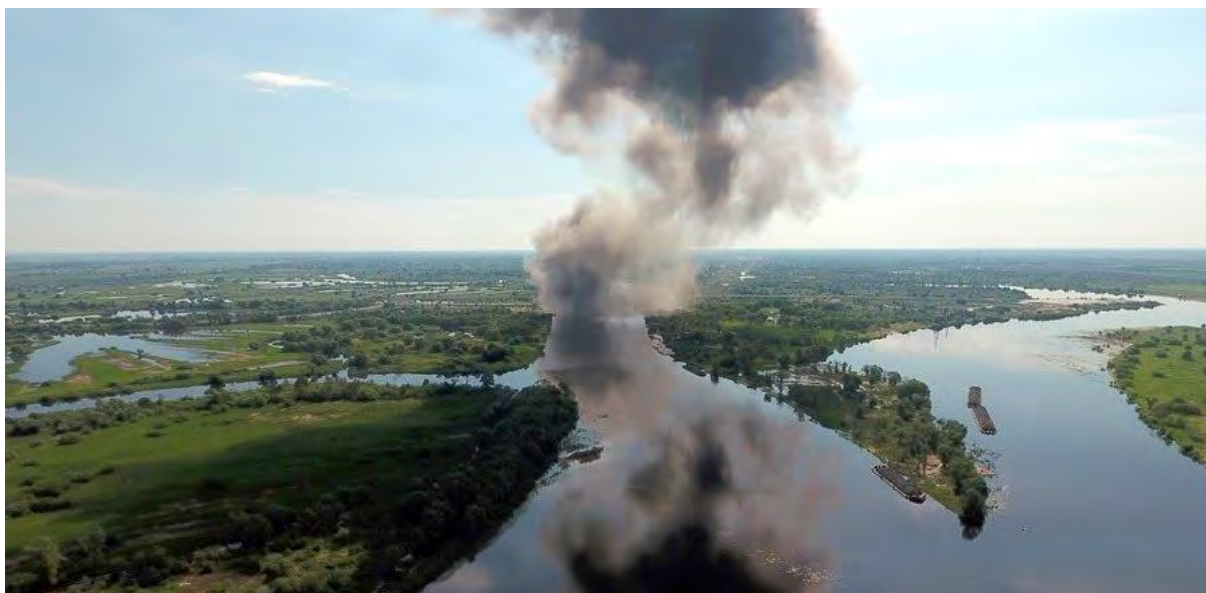
Ближайшим населённым пунктом к месту проведения взрывной операции была деревня Борки. Жителей деревни на время сноса пролёта моста не отселяли – в этом не было нужды. Взрыв, однако же, деревню потряс. Жители почувствовали вибрацию от взрыва, деревья и дома слегка качнуло, а столбы чёрной гари и пыли были видны издалека. (Рис. 3).

Рисунок 3 – Столб чёрной гари и пыли в небесах после подрыва пролётного строения

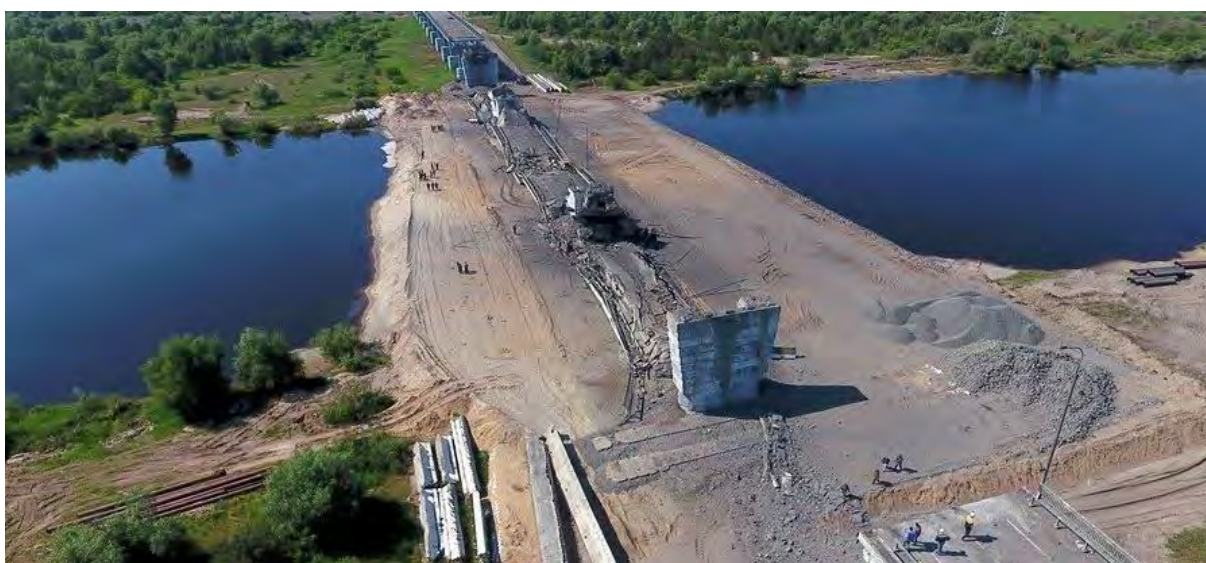
Рисунок 4 – Пролётное строение после подрыва. Начало восстановительных работ

Президент поручил восстановить работу моста к 7 ноября. Так что работа по восстановлению пошла полным ходом сразу после взрыва. Для начала были убраны все обломки. (Рис. 4).

После освобождения насыпного полуострова от обломков опоры были проверены на наличие повреждений. Через две недели после демонтажа прибыла первая часть новых металлоконструкций.
