### Повреждение микросхем при пробивании толстостенной преграды потоком высокоскоростных микрочастиц

Магистрант гр. 50424022 Филиппов М.Н.

Белорусский национальный технический университет  
г. Минск

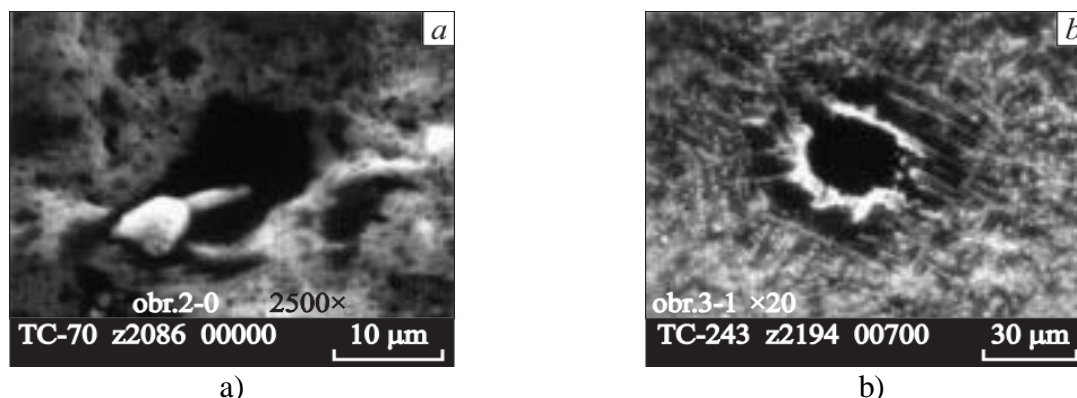
Рисунок 1 – След взаимодействия материала частицы SiC при проникании ее за стальную преграду:  
а – толщиной 200 mm со 2-й фольгой из пакета в 30 шт.;  
б – толщиной 50 mm с 31-й фольгой из пакета в 40 шт.

Номер фольги указывает, какой по счету она располагалась в пакете, закладываемом за преградой вплотную к ее тыльной стороне, через тонкую бумажную кальку. Взаимодействия

ударников с фольгами могут быть различного вида [2]. Следы в виде включения содержат материал частиц потока и преграды в различном процентном соотношении. Закономерности соотношений содержания вышедшего материала частицы и преграды на данном этапе проводимых исследований нами не установлено. В [2] обосновывается предположение, что выход материала частицы и преграды с тыльной стороны последней происходит в виде микроструи. Этим объясняется пробой пакета алюминиевых и медных фольг из 40 штук (толщина каждой фольги 10  $\mu\text{m}$ ) с оставлением следа пробивания значительно меньшего диаметра частиц потока.

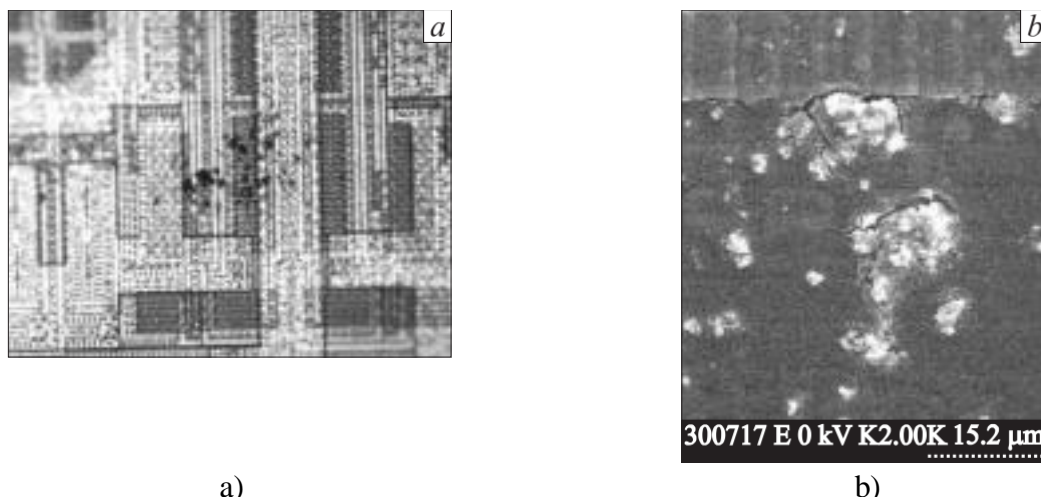
Рисунок 2 – Изображение наблюдаемых включений на кристалле вскрытой микросхемы, полученное на:

- a – оптическом микроскопе  $\times 200$ ;
- b – сканирующем электронном микроскопе  $\times 2000$ .

После обработки преграды потоком микрочастиц на поверхности преграды образовались только микрократеры глубиной и диаметром меньше 3 мм. На извлеченных из контейнера корпусах микросхем не выявлено видимых механических повреждений. Измерения электрических параметров, тестирующих микросхему, показали, что от 40 до 60 % их общего количества изменились выше допустимых норм. Анализ на оптическом и сканирующем электронном микроскопе поверхности кристаллов микросхем после вскрытия их корпусов выявил на них появившиеся точечные включения (рисунок 2). Эти включения содержат химические элементы, которые присутствуют в составе крышки микросхемы и самом кристалле. Отметим, что и на обратной стороне крышки корпуса микросхемы также зарегистрированы появившиеся точечные следы темного цвета.

- пробивание крышки корпуса микросхемы является дополнительным подтверждением

того, что выход материала микрочастицы и самой преграды происходит в виде микроструи с длиной не меньше толщины крышки (200  $\mu\text{m}$ ), так как пробивание ее невозможно ударником в виде отдельной частицы, имеющей диаметр, даже равный следу пробивания фольг (порядка нескольких микрометров);
