Разрушение грунтовых сооружений при насыщении их водой

Колосов М. А., Моргунов К. П., Чинаков П. П.

Государственный университет морского и речного флота

Представлен анализ причин обрушения и оползания склонов водохранилищ при их заполнении. Отмечено, что основным механизмом утраты грунтом несущей способности является разжижение грунта, происходящее при насыщении порового пространства водой и действии на частицы грунта взвешивающей архимедовой силы. Описан цикл лабораторных исследований, проведенных для оценки процесса насыщения водой и разрушения грунтовой дамбы. В результате эксперимента подтвержден процесс переукладки грунтовых частиц в теле дамбы, приведший к увеличению плотности грунтового массива.

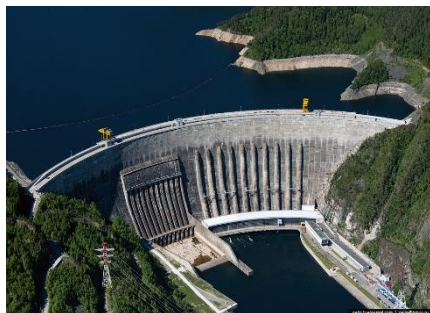
Как показывают наблюдения за состоянием береговых откосов водохранилищ, зачастую при первичном их наполнении наблюдаются обрушения берегов. В частности, анализ повреждений береговых откосов и тела грунтовых плотин, выполненный в работе [1], подтвердил, что из рассмотренных восьмидесяти пяти случаев в девятнадцати наполнение водохранилища привело к разрушению тела плотины со стороны верхнего бьефа. При этом песчаные берега разрушаются с формированием пологих откосов, глинистые при размыве формируют временные вертикальные откосы, а скальные берега сохраняют форму скальных образований (рис. 1).

Рис. 1. Переформирование берегов водохранилища Саяно-Шушенской ГЭС

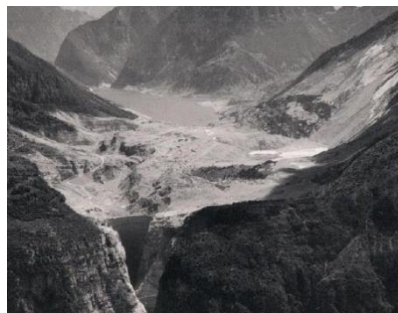
Достаточно подробно описано обрушение берегов на водохранилище Вайонт (Италия, 1963 год) [2], где в результате оползня со склона горы породы заполнила водохранилище на высоту 170 м, произошел выплеск воды объемом около 50 млн. кубометров через арочную плотину, волна прошла вниз по долине, разрушая на своем пути населенные пункты, что привело к гибели около 2500 человек (рис. 2).

Рис. 2. Водохранилище гидроузла Вайонт, заполненное оползнем

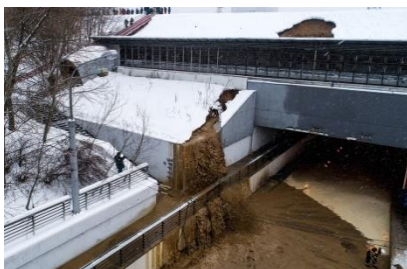
По-видимому, подобными же причинами вызван прорыв дамбы обвалования канала имени Москвы между шлюзами № 7 и № 8 в 2019 году (рис. 3).

Рис. 3. Поступление воды из канала имени Москвы на Волоколамское шоссе

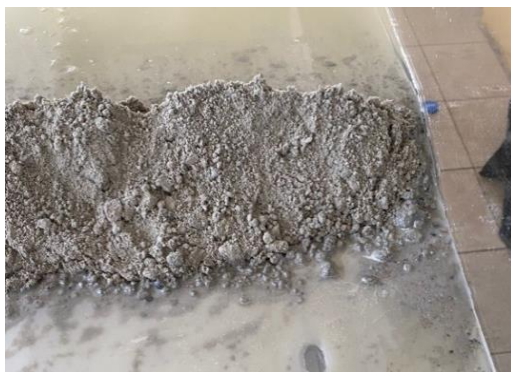
2 этап – после окончания первичной просадки дамбы уровень воды был поднят до 40 мм. Деформации дамбы возобновились, и через некоторое время произошел прорыв потока в месте примыкания дамбы к стенке установки (рис 8).

Рис. 8. Прорыв дамбы с выносом грунта
