АНАЛИЗ ДОРОЖНЫХ УСЛОВИЙ ЭКСПЛУАТАЦИИ КАРЬЕРНЫХ САМОСВАЛОВ В РЕСПУБЛИКЕ УЗБЕКИСТАН

В Республике Узбекистан горнодобывающий промышленность является неотъемлемой частью экономики. Еже годно АО НГМК производит более 105 тонн золота, более 700 тысяч тонн серебра и т. д. В данной статье анализированы дорожные условия эксплуатации карьеров Республики Узбекистан. Анализ показывает, что дорожные условия эксплуатации карьеров тяжелые, из-за чего крупно габаритные шины карьерных самосвалов не дают гарантированного пробега. Исходя из вышеперечисленных приведен статистический анализ пробега крупногабаритных шин. В данной статье приводится анализ дорожных условий при эксплуатации специальной техники на примере карьера Мурунтау Республики Узбекистан. Исследована инфраструктура условий эксплуатации основными компонентами которой являются уклоны дорог и состояние дорожной поверхности. В частности, уклоны составляют 15–20 % и более, а качество поверхности представляет собой сильнейший абразивный материал – смесь грунтовых пород с металлизированными включениями, что приводит к интенсивному износу протектора шины.

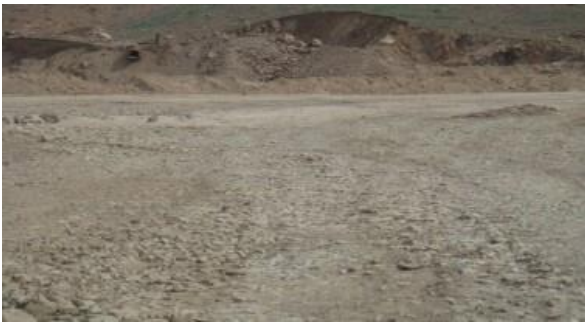
Рисунок 1 – Участок дороги заезда на вскрышной карьер

Дороги с таким уклоном допускаются только для кратковременного использования. Распределение уклонов по маршруту приведено на рисунке 4.

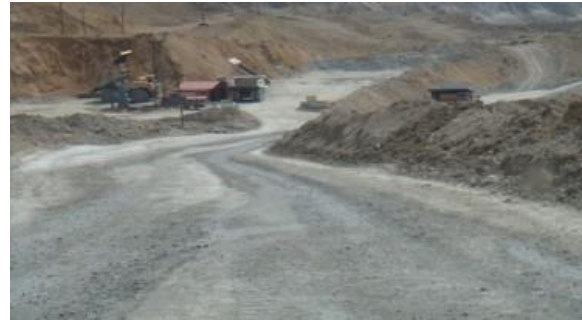
Рисунок 2 – Участок дороги ЦК – спуск к площадке БелАЗов

от спуска до дна карьера неоднородна по твердости ее основания (рисунки 2–3).

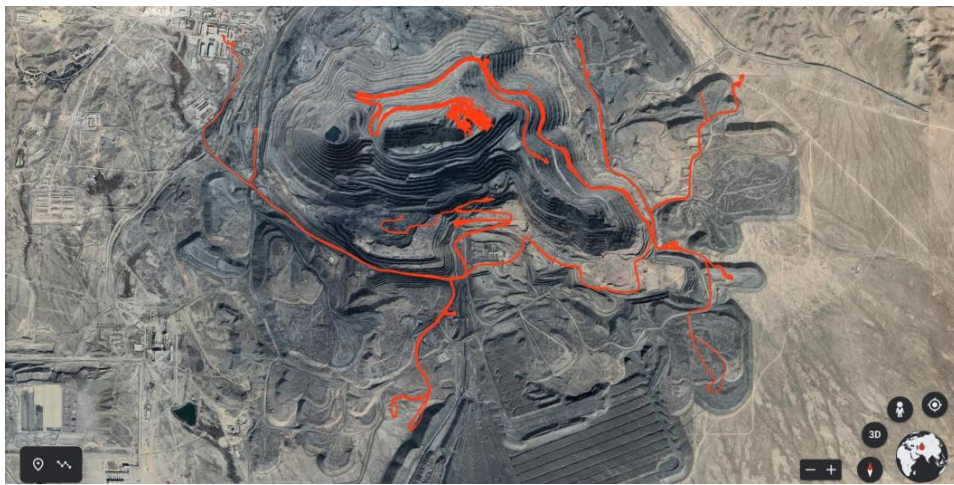
Рисунок 3 – Маршрутная карта карьера Мурунтау НГМК:
— маршрут карьерного самосвала

Кроме того, при изучении карьера Мурунтау НГМК использовалось аппаратно-программный продукт V-BOX. Самый главный функционал данного прибора заключается в том, чтобы изучить дорожных условий эксплуатации. Анализы показали следующие результаты (рисунок 3).

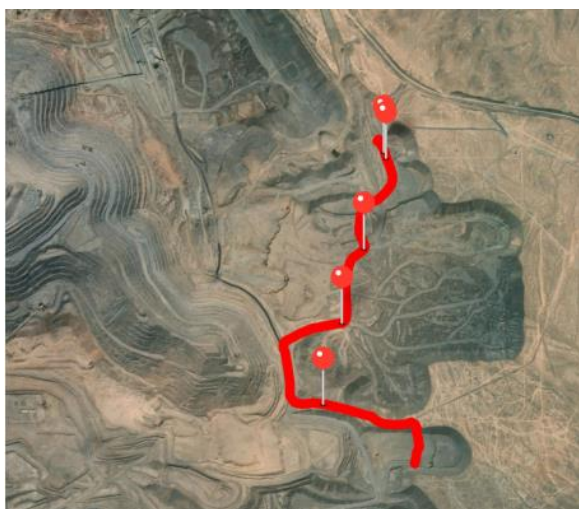
Рисунок 5 – Маршрутная карта одного рабочего цикла САТ 789D

Исходя из выше приведенных данных можно сделать вывод, из-за сложности дорожных условий карьера Мурунтау (рисунки 5–6), основной причиной выхода из строя почти 50 % крупногабаритных шин является абразивный износ.

Общий протяженность маршрута составила 3,5 км. Однако нижеприведенном рисунке можно увидеть уклоны в диапазоне 15–20 %.

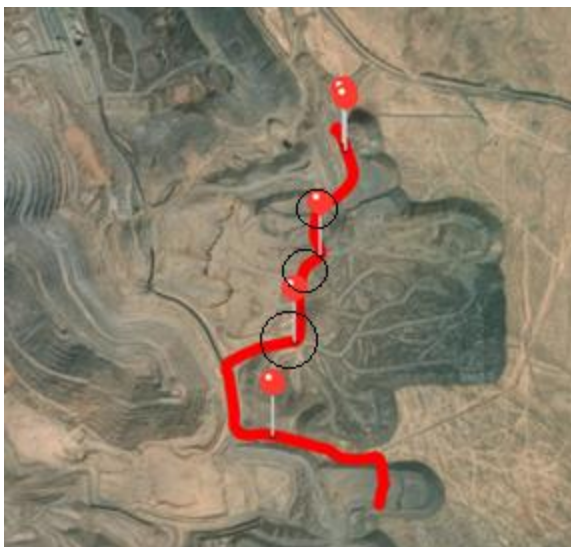
Рисунок 6 – Участки, где уклоны составляют 15–20 %
