**ЭФФЕКТИВНЫЕ СПОСОБЫ ПОВЫШЕНИЯ НАДЕЖНОСТИ
КАБЕЛЬНЫХ ЛИНИЙ, ПРОЛОЖЕННЫХ В ТРУБАХ
EFFECTIVE WAYS TO INCREASE THE RELIABILITY OF CABLE LINES
LAYED IN PIPES**

Белорусский национальный технический университет, г. Минск

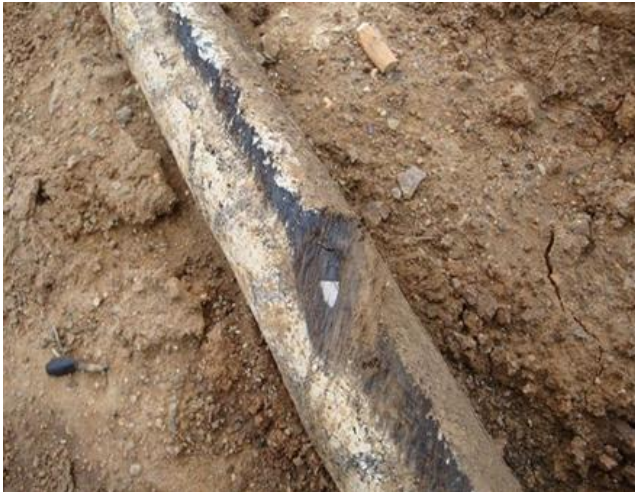
Рисунок 1 – Отсутствие возможности своевременно определить места повреждений кабелей из-за высокого электрического сопротивления стенки трубы

В том случае, когда кабель проложен в трубе, складывается другая ситуация. Практически все трубные кабельные каналы выполняются из обычных полимерных труб. Их стенки имеют высокое электрическое сопротивление, тем самым изолируют кабели от земли. В таком случае, при испытании оболочки невозможно выявить даже серьезные повреждения кабелей, проложенных в данных трубах.

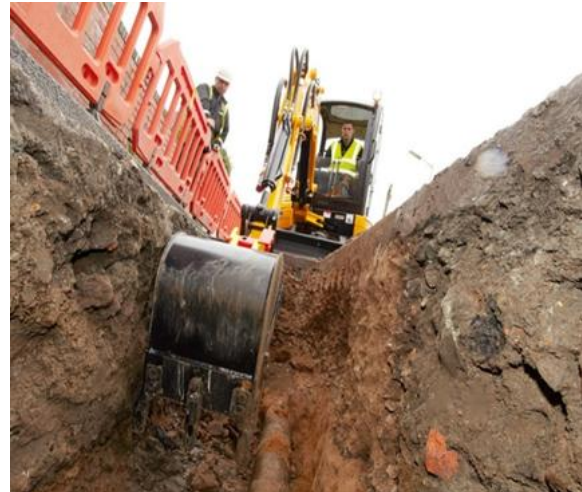
Рисунок 2 – Повреждение КЛ из-за воздействия сторонних лиц ввиду отсутствия достоверных данных о расположении трубного кабельного канала, проложенного методом горизонтальное направленное бурение (ГНБ)

Также присутствует проблема повреждений КЛ из-за отсутствия актуальных данных о расположении трубного кабельного канала, который проложен методом ГНБ.

Причина отклонения трассы КЛ при выполнении ГНБ: неточность систем локализации буровой головки при выполнении работ в условиях большого количества коммуникаций. В результате наличия активных и пассивных помех, создаваемых пересекаемыми коммуникациями, и воздействующих на системы локализации, реальный маршрут канала ГНБ может иметь отклонения от проектных отметок до нескольких метров.
