## СТЕКЛЯННЫЙ МОСТ ЮНЬТАЙШАНЬ

*Кривицкий Артем Александрович, студент 2-го курса  
кафедры «Мосты и тоннели»*

*Белорусский национальный технический университет, г. Минск  
(Научный руководитель – Ходяков В.А., старший преподаватель)*

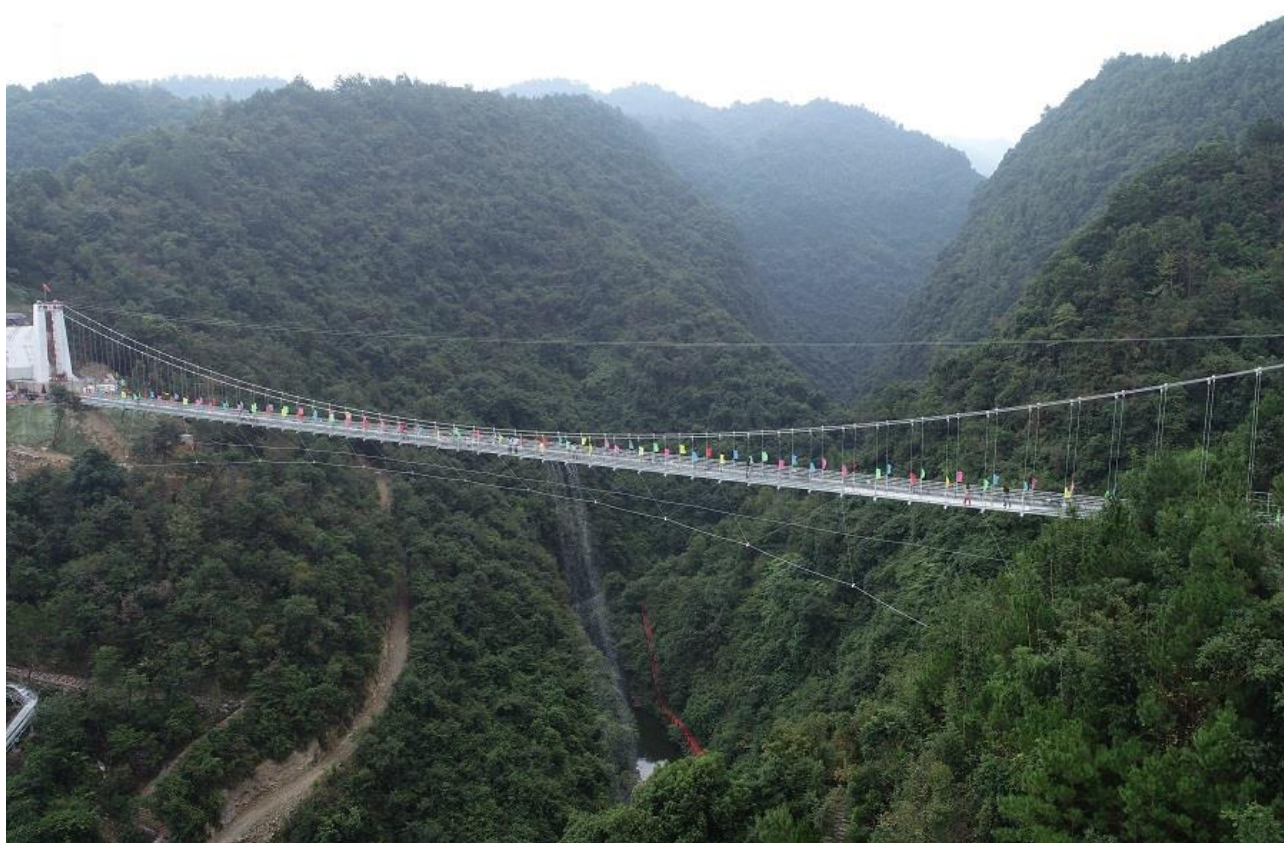
Стеклянный мост Юньтайшань или как его еще называют «Мост храбрых людей» является впечатляющей инженерной конструкцией и был открыт 20 сентября 2015 года. Данный мост, расположенный к западу от города Цзибэй, в горах Юньтайшань, Китайской провинции Хэнань. Он имеет подвесную статическую схему, высота моста составляет 180 метров над водной бригадой, а длина равна 300 метрам (Рис. 1).

Рисунок 1 – Мост Юньтайшань, вид каньона

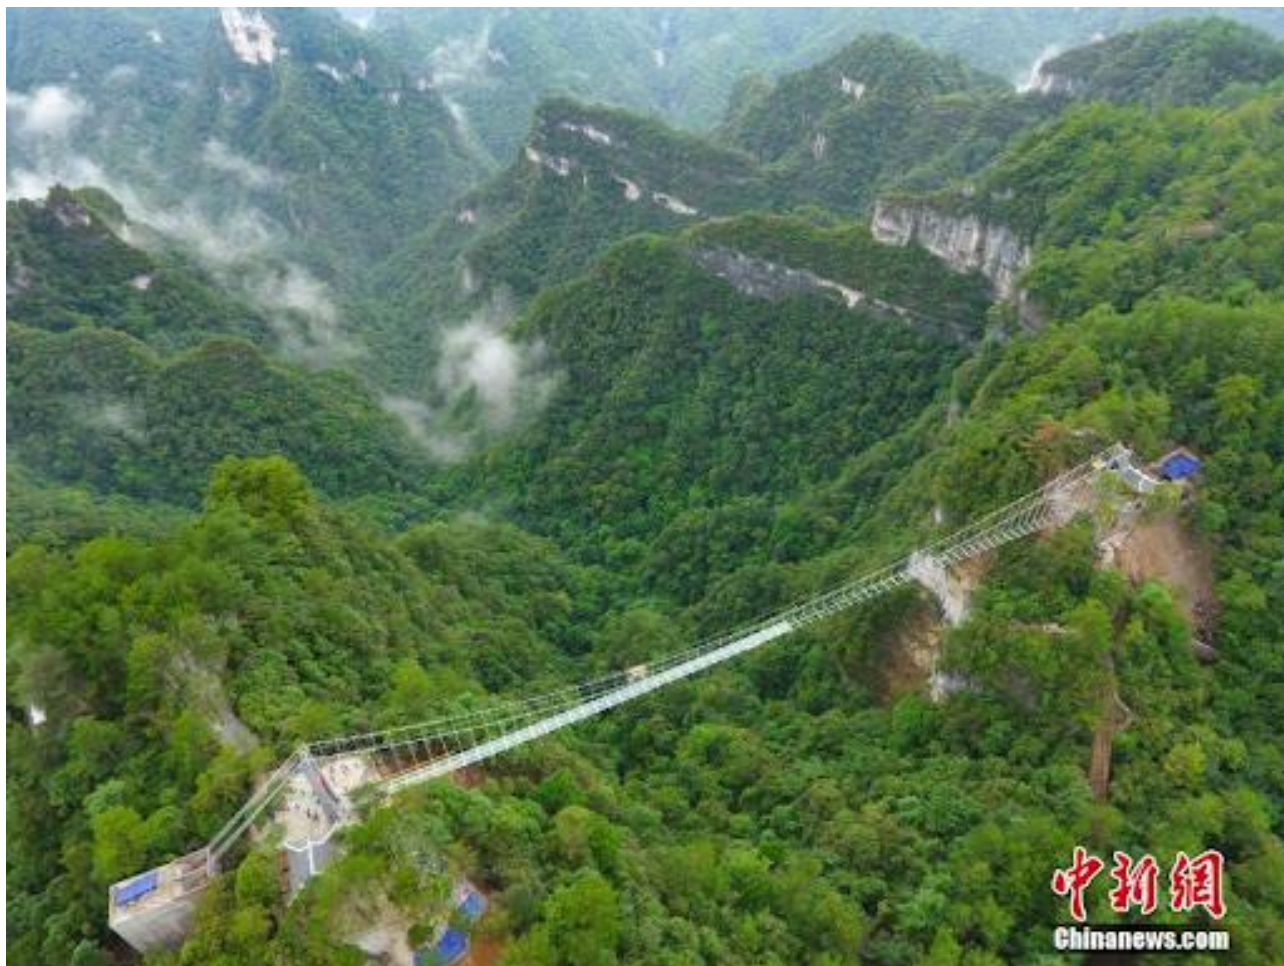
Главные канаты висячей конструкции закреплены к горе 94 металлическими стержнями каждый из которых погружён в гору на глубину до 14 метров. Обеспечивают устойчивое состояние этого моста три виброгасителя встроенные в его конструкцию. Каждый из демпферов этого моста представляет

собой стальную пластину весом 1,5 тонны, которая перемещается вверх и вниз и устраняет вибрации, вызванные шагами и ветром со скоростью до 45 метров в секунду. Максимальная нагрузка, которую может выдержать этот мост – 800 килограмм на квадратный метр (Рис. 2).

Рисунок 2 – Стеклоанный мост Юньтайшань

Трехслойный уровень пола, выполненный из термообработанного закаленного стекла, выдерживает колебание температур в диапазоне до 60 °С.

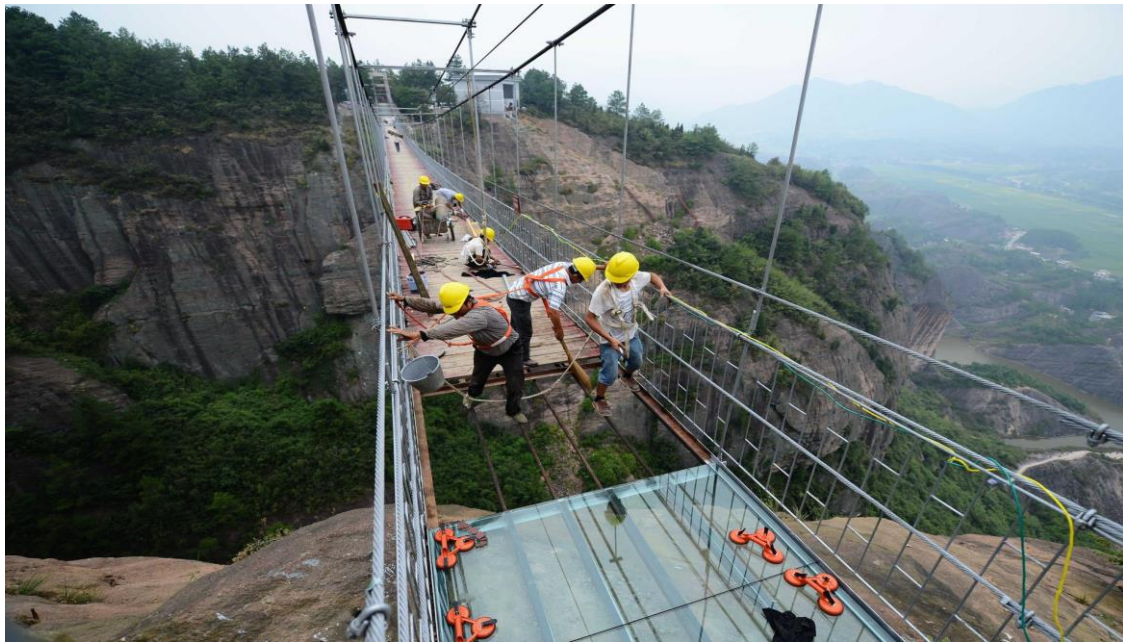
Рисунок 3 – Строительные работы на мосту Юньтайшань
