ПРИЧИНЫ ОБРАЗОВАНИЯ ТРЕЩИН НА АСФАЛЬТОБЕТОННЫХ ПОКРЫТИЯХ И ИХ ВЛИЯНИЕ НА СОСТОЯНИЕ ДОРОЖНОЙ ОДЕЖДЫ

Клыбик Диана Васильевна, студентка 4-го курса

Белорусский национальный технический университет, г. Минск

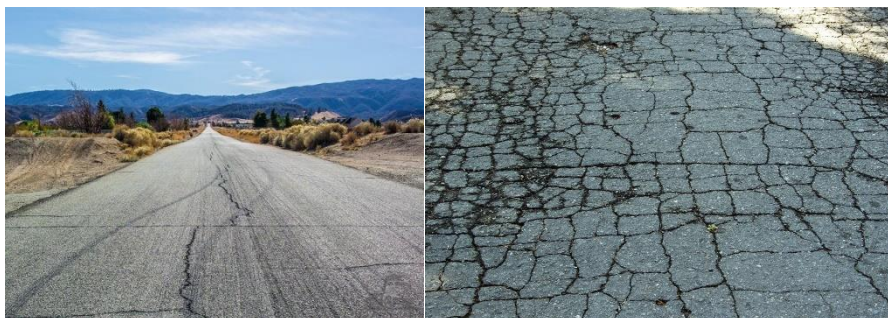
Рисунок 1 – Отраженные трещины (слева), силовые трещины (справа)

- отраженные: возникают в результате концентрации напряжений в асфальтобетоне над дефектами и швами в нижележащих слоях. На появление отраженных трещин большое влияние оказывают погодные условия, особенно при частых переходах температуры через 0 °С (Рис.1);

- силовые: образуются, когда напряжения от действия транспортной нагрузки превышают несущую способность основания и (или) прочность асфальтобетона на изгиб (Рис. 1);

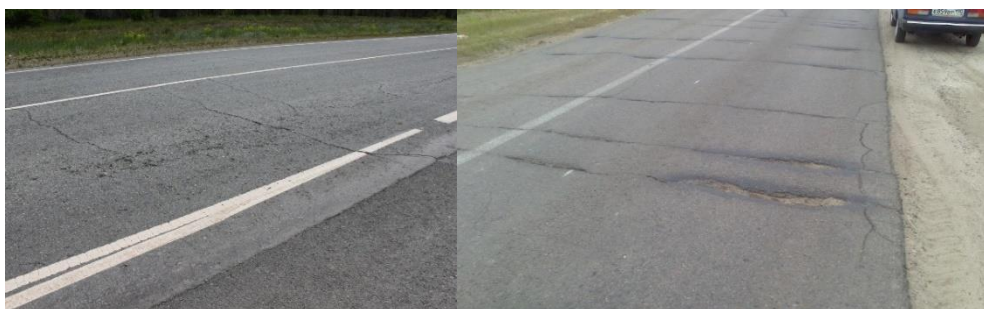
Рисунок 2 – Усталостные трещины (слева), температурные трещины (справа)

- усталостные: представляют собой преимущественно поперечные трещины на нижней поверхности покрытия вследствие прогиба слоев дорожной одежды. В течение 6–12 лет прорастают на всю толщину дорожного покрытия, могут также развиваться от поверхности покрытия вниз. Время их появления зависит от интенсивности движения и климатических факторов (Рис. 2);

- температурные: образуются за счет возникновения температурных напряжений при охлаждении покрытия. Температурные трещины располагаются поперек покрытия на всю ширину с четко выраженным шагом 2–25 м, как правило, по истечении нескольких лет вследствие старения битума, из-за чего асфальтобетон теряет свою деформационную способность при отрицательной температуре. При резких перепадах температур асфальтобетон становится хрупким и не способен сопротивляться растягивающим напряжениям, возникающим при сокращении охлажденного покрытия (Рис. 2).

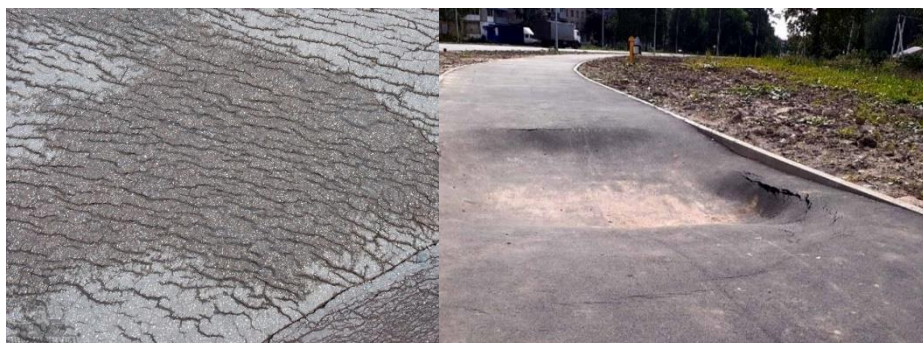
Рисунок 3 – Технологические трещины

- технологические: возникают в результате нарушения технологии проведения работ при приготовлении смеси, несоблюдении температурного режима укладки и уплотнения, некачественной подгрунтовке, а также в местах продольных и поперечных сопряжений смежных полос асфальтобетонного покрытия. Кроме того, технологические трещины в асфальтобетонном покрытии появляются в местах с неравномерным уплотнением земляного полотна и слоев основания и в результате образования пучин, сопровождающееся возникновением сетки трещин в дорожной одежде (Рис. 3);
