НЕРАЗРУШАЮЩИЙ КОНТРОЛЬ КАЧЕСТВА КЕРАМИЧЕСКИХ ЧИП-КОНДЕНСАТОРОВ

Вертинский Ю.Ф.¹, Волкенштейн С.С.¹, Петухов И.Б.¹, Хмыль А.А.²

¹ ОАО «ПЛАНАР-СО», Минск, Республика Беларусь

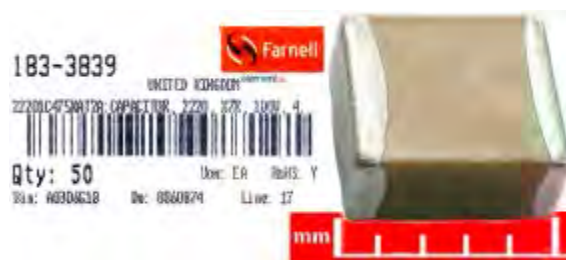
Рисунок 3 – Внешний вид и этикетка поставляемого компанией Farnell чип-конденсатора

Выборочный контроль сплошности многослойной структуры чип-конденсаторов различных производителей (France, Taiwan, Japan, Mexico, UK, USA, Netherlands, Czech, Malaysia, Germany), поставляемых на рынок электронных компонентов РБ компанией Farnell (рис. 3), а также других производителей (No name, «Монолит» РБ, «Кулон» РФ), проводился лазерным фотоакустическим неразрушающим методом (ФАМ) [1].

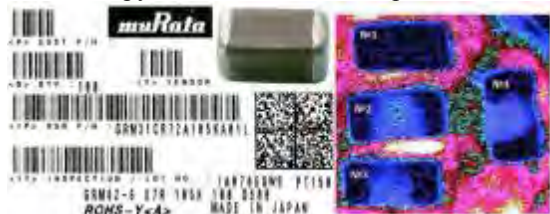
Рисунок 5 – Этикетка, внешний вид (увеличено) и групповая лазерная фотоакустическая топограмма 4 качественных чип-конденсаторов (фирма «Murata»)

Почти все зарубежные образцы оказались качественными. Гораздо больше претензий к качеству чип-конденсаторов отечественного производителя. Для сравнения ниже приведены типовые лазерные фотоакустические топограммы годных (рис. 5) и дефектных образцов

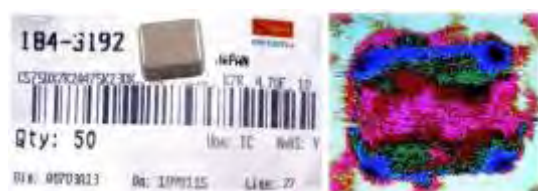
Рисунок 7 – Этикетка, внешний вид (увеличено) и лазерная фотоакустическая топограмма дефектного чип-конденсатора от японских производителей
