## ЛАБОРАТОРНЫЕ ИССЛЕДОВАНИЯ С ИСПОЛЬЗОВАНИЕМ СКАНЕРА МЕХАНИЧЕСКИХ НАПРЯЖЕНИЙ «STRESSVISION» МЕТОДОМ МАГНИТНОЙ АНИЗОТРОПИИ

**Берестевич М.Л.**

Государственное предприятие «Гордорстрой»

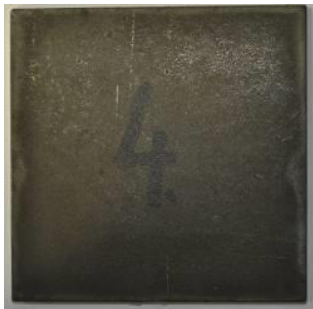
Рис. 2. Металлическая пластина без дефектов

На подготовительном этапе были подготовлены металлические элементы в виде пластин как без дефектов (рисунок 2) для демонстрации отсутствия напряжения (рисунки 3-6), так и со скрытыми дефектами, такими как с различными несплошностями, концентраторами напряжений, непроварами сварных швов и т.п. (рисунки 3-4).

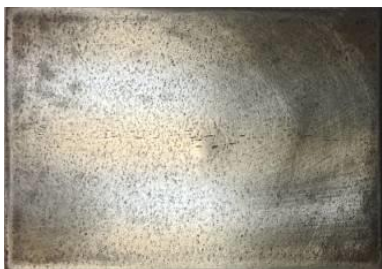
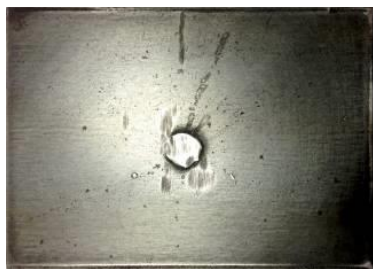
Рис. 3. Металлическая пластина с концентратором

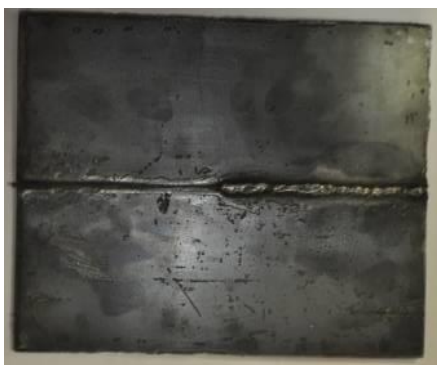
Рис. 4. Металлические пластины с непроваренным сварным швом

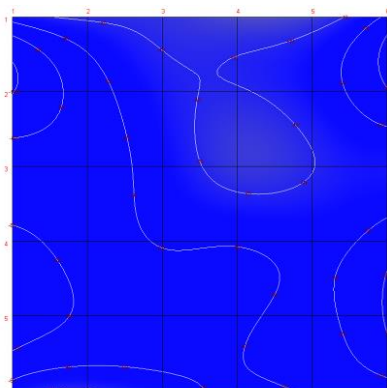
Рис. 5. Результаты сканирования (картограмма).  
Металлическая пластина без дефектов. Поверхностный слой

Результаты сканирования для лучшей визуализации рассматриваются в двух проекциях: поверхностный слой (рисунок 5) и глубокий слой (рисунок 6). Для глубинного слоя рассматривается глубина сканирования в металле 6 - 9 мм.

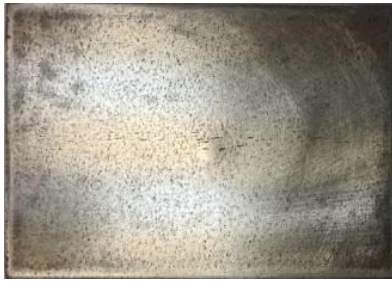
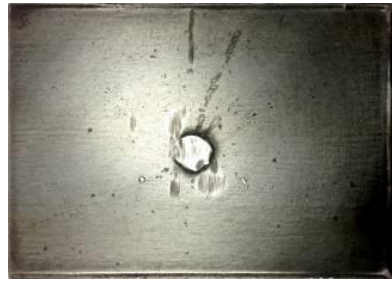
*Образец с локальным концентратором.* Объектом исследований являлась пластина, изготовленная из Стали 3 (Ст3), с геометрическими размерами в плане 140x100x5 мм с локальным концентратором (рисунок 7), созданного сваркой и визуально наблюдаемый с внутренней стороны пластины.

Рис. 7. Фотография объекта контроля. Наружная и внутренняя сторона пластины

Исследования проводились по двум зонам контроля: на наружной и внутренней стороне пластины (рисунок 7). Область контроля в обоих случаях составляла 100х60 мм.

Зона контроля №1 – наружная сторона пластины, на которой отсутствует концентратор.

Зона контроля №2 – внутренняя сторона пластины, на которой можно наблюдать локальный концентратор.

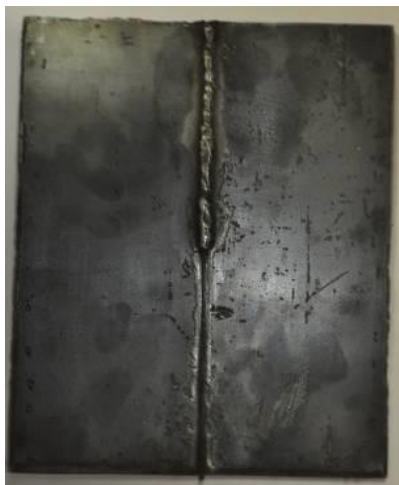
Объектом исследований являлась пластина с непроваренным сварным швом с одной из сторон (рисунки 11-12).

Рис. 11. Металлические пластины с непроваренным сварным швом.  
Лицевая сторона

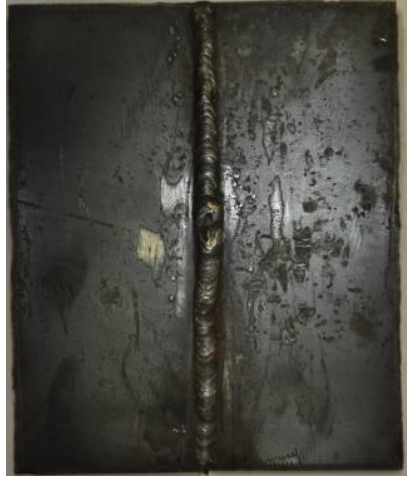
Рис. 12. Металлические пластины с непроваренным сварным швом.  
Вид с обратной стороны
