## О РЕЗУЛЬТАТАХ ДИАГНОСТИКИ МОСТОВЫХ СООРУЖЕНИЙ НА АВТОДОРОГАХ МИНСКОЙ ОБЛАСТИ

***Аннотация:** В статье рассмотрены результаты оценки технико-эксплуатационного состояния мостовых сооружений на примере анализа результатов диагностики десяти сооружений, расположенных на автомобильных дорогах Минской области, эксплуатируемых РУП «Минскавтодор-Центр». Проанализированы характерные дефекты, снижающие грузоподъемность и эксплуатационную надежность мостовых сооружений, а также основные причины их возникновения. Выявлены случаи возможного возникновения аварийной ситуации на сооружениях с рекомендациями по аварийно-страховочным мероприятиям и необходимым ремонтным работам для выполнения эксплуатирующей организацией.*

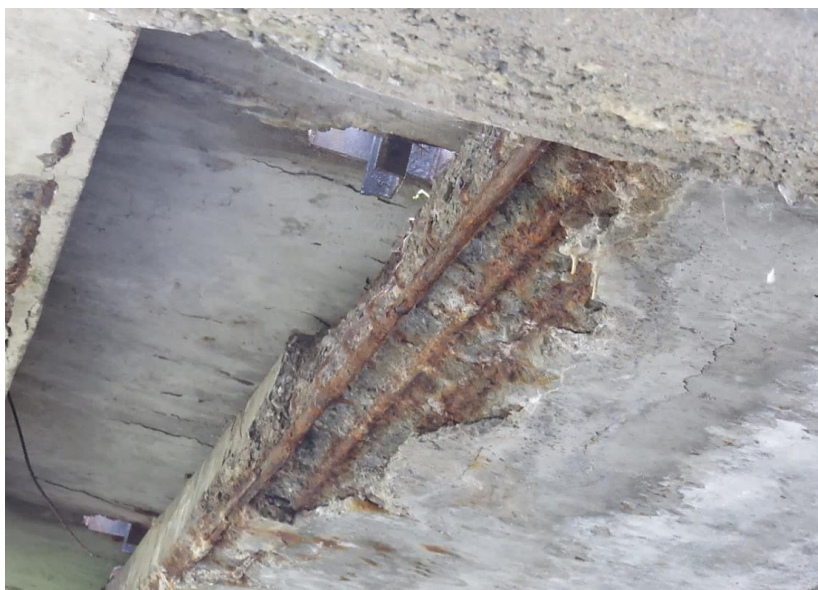
Рис. 1. Мост через ручей на км 43,915 автомобильной дороги Р-57: деструкция бетона, коррозия арматуры плиты из-за отвода воды через окно в тротуарном блоке.

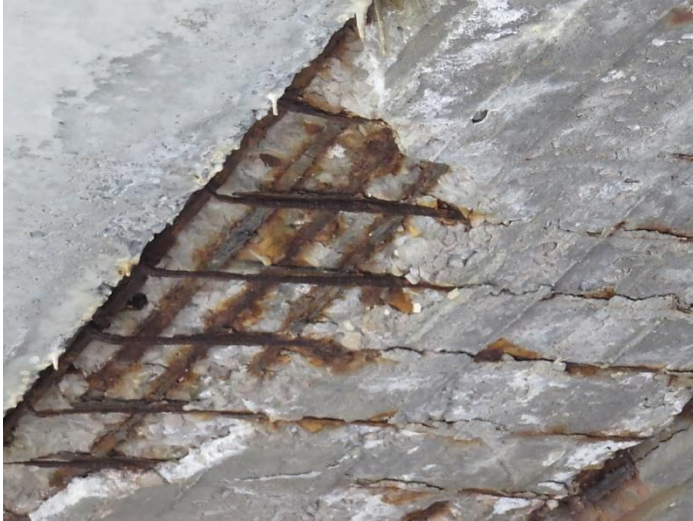
Рис. 2. Мост через ручей на км 43,915 автомобильной дороги Р-57: деструкция бетона, коррозия арматуры плиты.

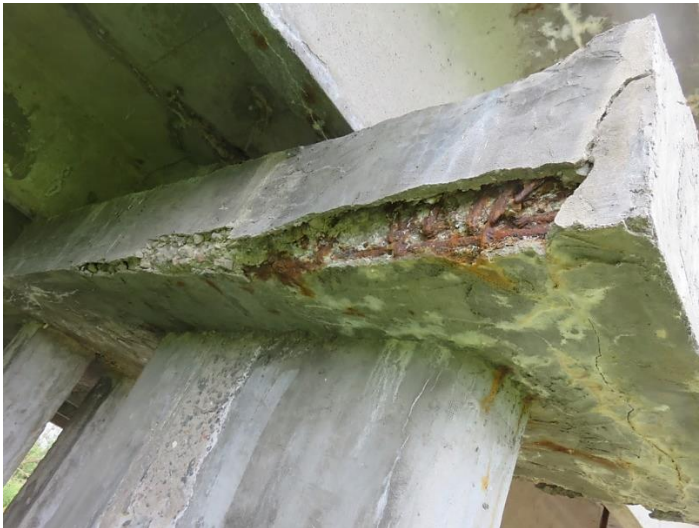
Рис. 3. Мост через р.Весея на км 342,538 автомобильной дороги Р-43: деструкция бетона, коррозия арматуры насадки опоры.

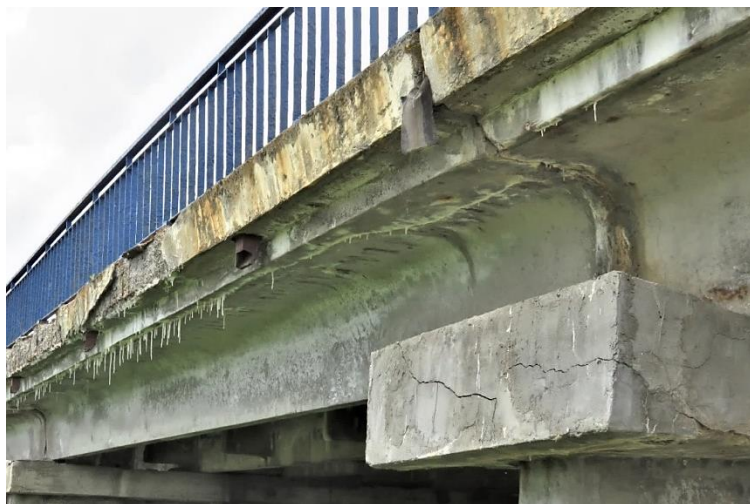
Рис. 4. Мост через р.Весея на км 342,538 автомобильной дороги Р-43: трещины с выщелачиванием бетона, stalактиты по плите фасадной балки, размораживание бетона борта монолитного тротуара.

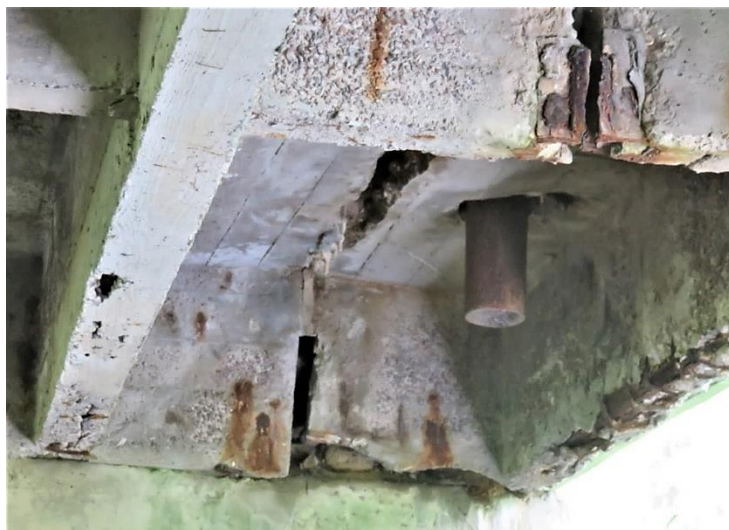
Рис. 5. Мост через р.Солянка на км 304,911 автомобильной дороги Р-43: разрушение бетона плиты и диафрагм балки, разрушение связей диафрагм балок пролетного строения.

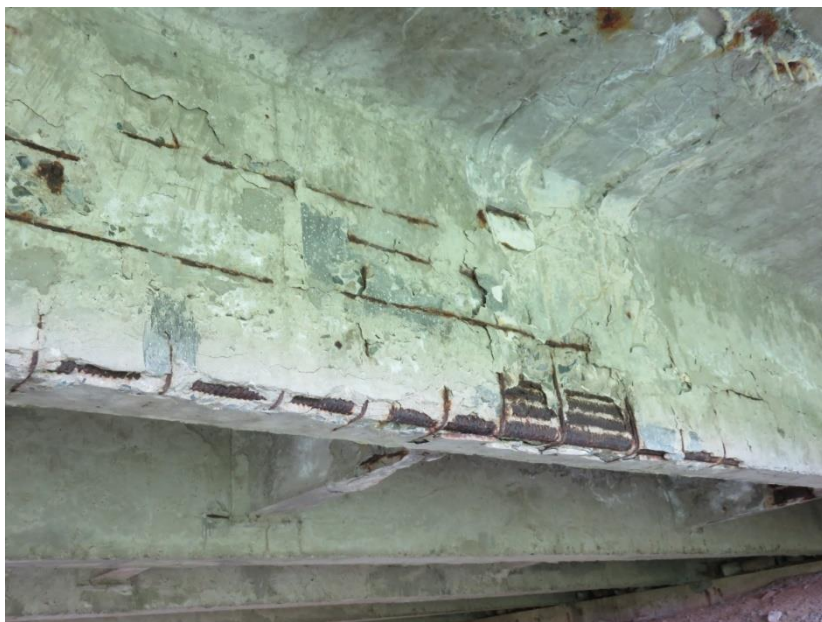
Рис. 6. Мост через р.Болвань на км 403,904 автомобильной дороги Р-43: деструкция бетона, коррозия арматуры балки.

Мост через р.Болвань на км 403,904 автомобильной дороги Р-43 - выявлена деструкция бетона с оголением и коррозией рабочей арматуры насадки опоры №2 в зоне опирания балок Б2 и Б8 пролета №1 (рисунок 6), что может привести (при дальнейшем развитии) к возникновению аварийной ситуации. Эксплуатирующей организации даны рекомендации по аварийно-страховочным мероприятиям и проведению необходимых ремонтных работ для обеспечения безопасной эксплуатации сооружения.

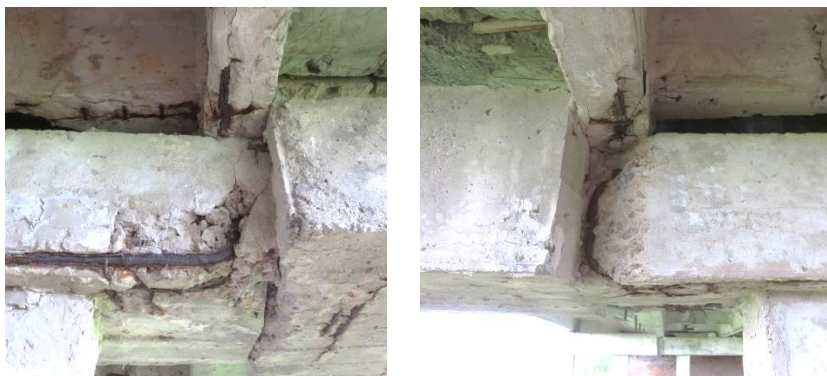
Рис. 7. Мост через р.Солянка на км 304,911 автомобильной дороги Р-43

Выявлено разрушение площадок опирания крайних балок пролетов №2 и №3 (рисунок 7) на насадки опор №3 и №4, что при существующем смещении балок во время монтажа, а также в совокупности с полным разрушением связей между диафрагмами, создает угрозу обрушения балок. Эксплуатирующей организации даны рекомендации по аварийно-страховочным мероприятиям и проведению необходимых ремонтных работ для обеспечения безопасной эксплуатации сооружения.
