АРТЕФАКТЫ В МЕТАЛЛОГРАФИИ: МЕХАНИЧЕСКИЕ ПОВРЕЖДЕНИЯ ПРИ ПРОБОПОДГОТОВКЕ. СООБЩЕНИЕ 1. АРТЕФАКТЫ, ВНОСИМЫЕ ОТРЕЗКОЙ

ARTIFACTS IN METALLOGRAPHY: MECHANICAL DAMAGE DURING SAMPLE PREPARATION. PART 1. ARTIFACTS INTRODUCED BY SECTIONING

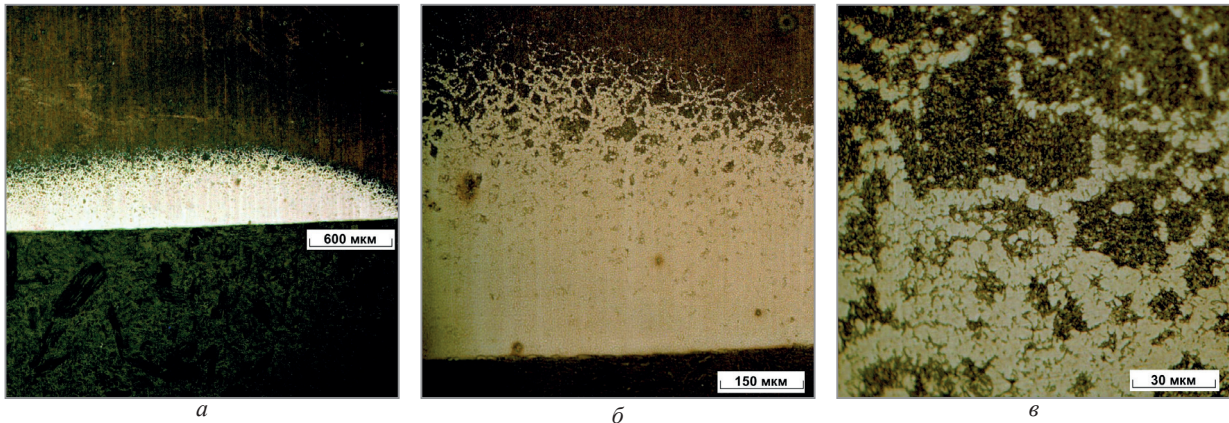
На рис. 1 показана зона термического влияния в стали 45 при различных увеличениях. В данном случае конкретная причина ее появления не была установлена, но можно заключить, что это следы локального сильного разогрева.

Рис. 1. Зоны термического влияния в образце стали 45 при различных увеличениях

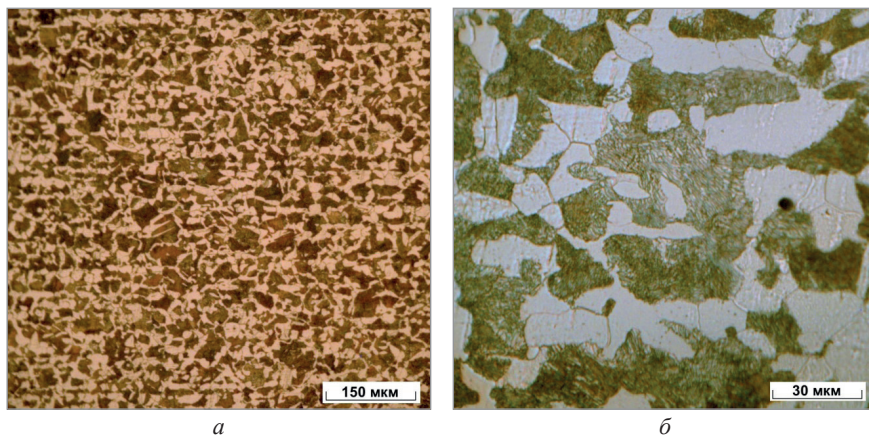
Рис. 2. Структура, соответствующая стали 45

К режущему оборудованию, существенно изменяющему структуру, относится угловая шлифовальная машина, именуемая также болгаркой, которая создает значительный разогрев в зоне реза. На рис. 2–5 представлена структура стали 45 после отрезки болгаркой. В основной части образца структура соответствует стали 45 (рис. 2). Со стороны реза фиксируется участок измененной структуры (рис. 3), в которой можно выделить несколько зон: 1 – неизменная феррито-перлитная структура, соответствующая стали 45, перлит пластинчатый; 2 – феррито-перлитная структура, в которой наблюдаются зерна феррита,

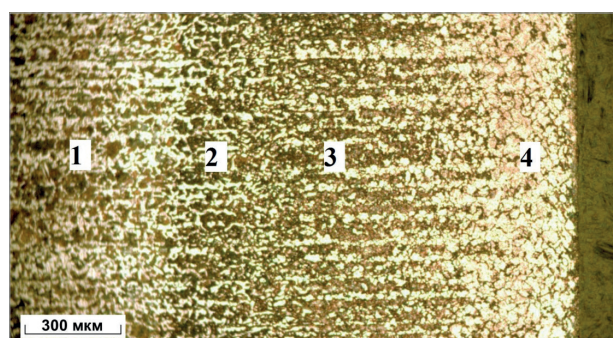
Рис. 3. Участок измененной структуры в стали 45

бейнита и перлит (зернистый); 3 – феррито-перлитная структура, в которой наблюдаются бейнит и перлит; 4 – перлит (возможно высокодисперсный) и бейнит (игольчатый феррит). На рис. 4 показана структура зон 2, 3 и 4 при большем увеличении. Глубина участка структуры, изменившейся под влиянием реза, составляет 1200 мкм. Участок перехода между зонами 1 и 2 отдельно показан на рис. 5.

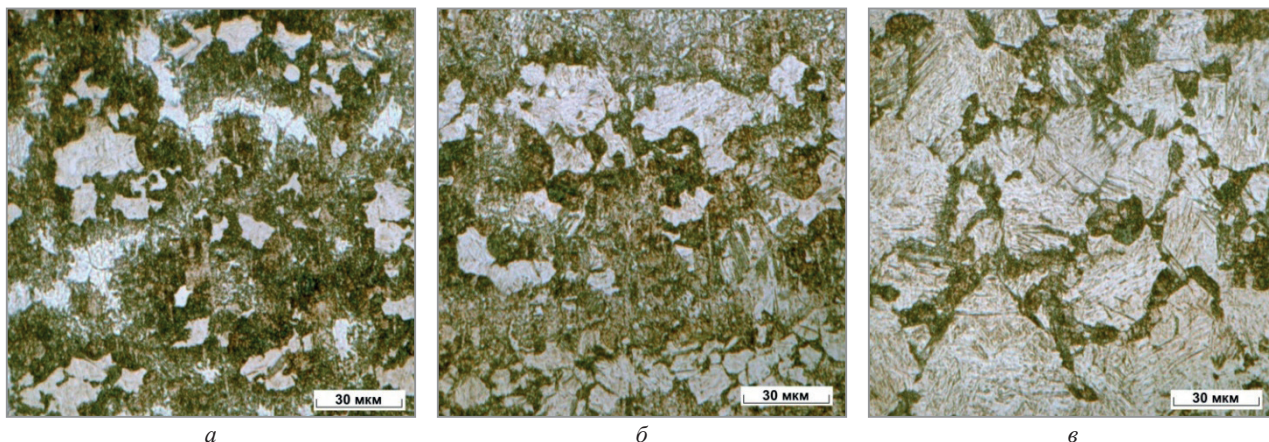
Рис. 4. Структура зон 2, 3 и 4 (а, б, в соответственно); согласно рис. 3

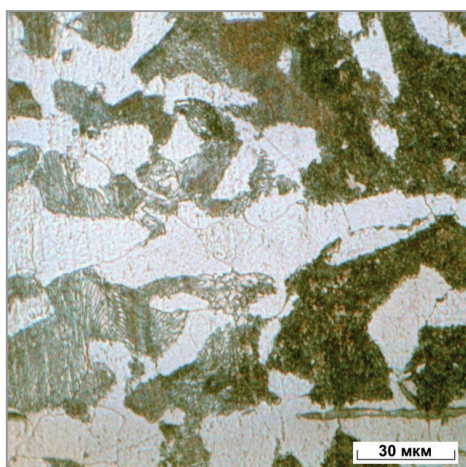
Рис. 5. Участок перехода от зоны 1 к зоне 2 (согласно рис. 3)

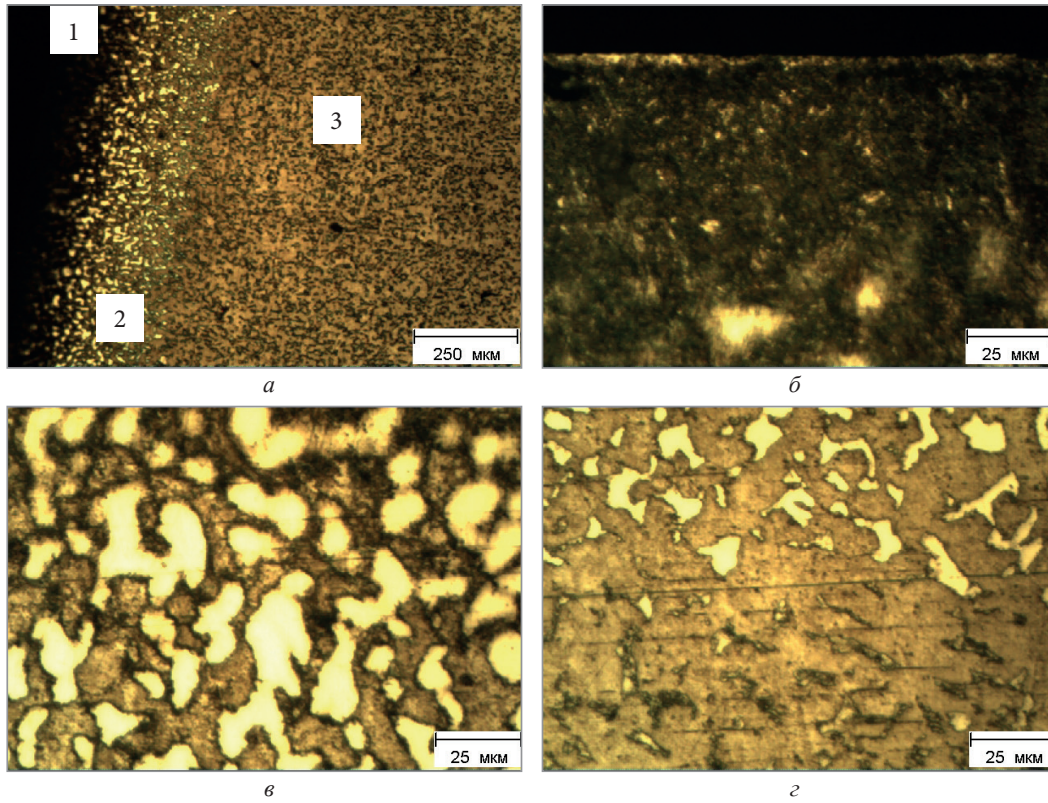
Распространенной операцией отрезки является также плазменная резка. После нее в Ст. 3 наблюдается трансформация микроструктуры на глубину порядка 300 мкм (рис. 6, а). При анализе участка термического влияния зафиксировано несколько структурных зон (рис. 6, б–г). Непосредственно вблизи плазменного реза имеется зона глубиной порядка 50–100 мкм (рис. 6, б) тонкодисперсной структуры. Рассмотрение при большем увеличении позволило отнести ее к мартенситу отпуска. Далее следует зона с двухфазной структурой. Ширина зоны составляет порядка 250 мкм, в ней присутствует феррит (рис. 6, в). Светлые достаточно крупные участки структуры с четкими границами принадлежат аустениту. На рис. 6, г показан переход от аустенитно-ферритной структуры к структуре исходной стали (феррит + перлит).

Рис. 6. Структура Ст. 3 после плазменной резки: *а* – зона трансформированной микроструктуры; *б* – зона 1 (мартенсит); *в* – зона 2 (аустенит, феррит); *г* – переходная часть к основному металлу

Образцы после такой отрезки могут быть использованы в исследовательских или производственных целях только после удаления участка измененной структуры.

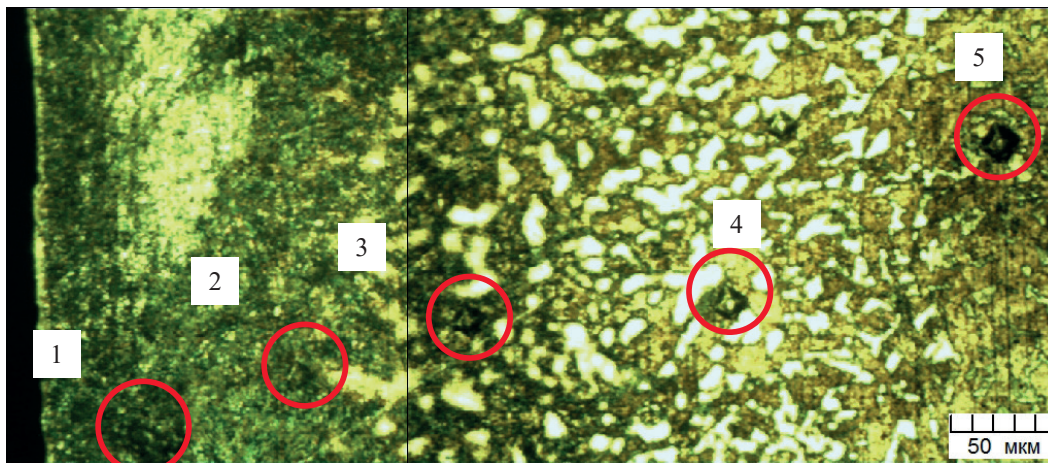
Отпечатки микротвердости 1, 2, 3 (рис. 7) находятся в участках со структурой, твердость которой колеблется в пределах 3000–3500 ГПа. Данные значения отвечают микроструктуре троостита или мартенсита отпуска. Микротвердость, определенная по отпечаткам 4 и 5, составляет 2254 ГПа, что соответствует ферриту. Рентгеноструктурным анализом на поверхности плазменного реза обнаружены фазы: α -Fe (мартенсит); γ -Fe; Fe_3C .

Рис. 7. Панорама микроструктуры с отпечатками индентора микротвердомера

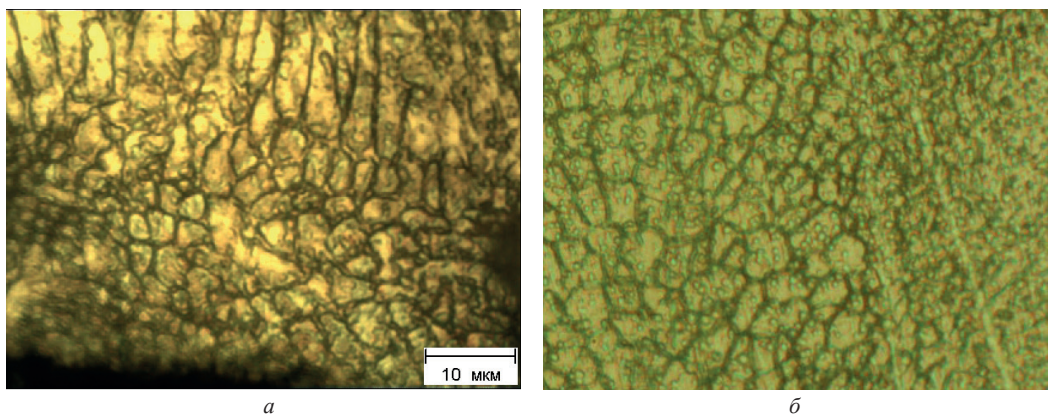
После плазменной резки стали 12X18H10T (рис. 8, а) на поперечном шлифе наблюдали слой литой структуры толщиной до 100 мкм. При большом увеличении можно фиксировать зоны равноосного зерна и столбчатых кристаллов. Можно отметить аналогию формирования структуры при плазменной резке с процессом скоростной кристаллизации фольг (рис. 8, б).

Рис. 8. Структура оплавления на кромке образца стали 12X18N10T после плазменной резки (*а*) и структура быстро закристаллизованной фольги сплава на основе алюминия (*б*)
