# ИССЛЕДОВАНИЕ НАПРЯЖЕННО-ДЕФОРМИРОВАННОГО СОСТОЯНИЯ БЕТОННОГО ЗАЩИТНОГО СЛОЯ ГИДРОИЗОЛЯЦИИ МОСТОВОГО ПОЛОТНА

## STRESS-STRAIN ANALYSIS OF WATERPROOFING CONCRETE PROTECTIVE COAT OF BRIDGE DECK

**В. С. Артимович**, инженер республиканского дочернего унитарного предприятия «Белорусский дорожный научно-исследовательский институт «БелдорНИИ», г. Минск, Беларусь

**А. В. Бусел**, доктор технических наук, профессор, декан факультета транспортных коммуникаций Белорусского национального технического университета, г. Минск, Беларусь

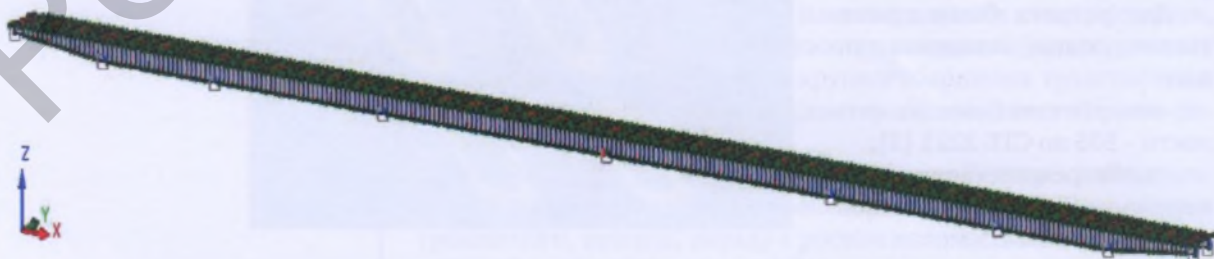
Для расчета неразрезного сталежелезобетонного пролетного строения за основу был взят проект моста через р. Днепр, расположенного по левой полосе движения автомобильной дороги М-5/Е271 Минск – Гомель. Попролетная формула моста (в осях опирания) – 33+42+63+2×84+63+42+33 м. Расчетная схема приведена на рисунке 4. Для расчета были приняты следующие исходные данные:

Рисунок 4 – Расчетная схема неразрезного сталежелезобетонного пролетного строения с попролетной формулой 33+42+63+2×84+63+42+33 м

При расчете стальные главные балки задавались как совокупность пластинчатых элементов: нижний пояс, ребро, верхний пояс. Поперечные и продольные связи – стержнями. Поверх элементов располагалась железобетонная плита, гидроизоляция и защитный слой. Поверх гидроизоляции –

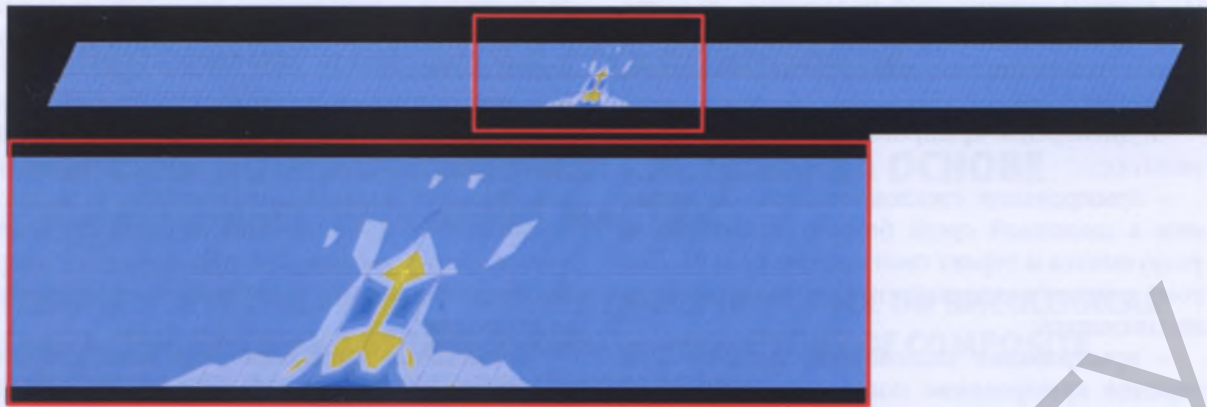
**Рисунок 5 – Фрагмент сталежелезобетонного пролетного строения с напряжениями в бетоне защитного слоя гидроизоляции, возникающими при наезде четырехосной тележки с давлением на ось 28 т**

никают растягивающие напряжения до 6 МПа (темно-фиолетовый цвет) и сжимающие – до минус 7 МПа (желтый цвет) (рис. 5).

Расчет показал, что при полной проектной нагрузке, приложенной в середине пролета, над опорой в защитном слое возникают растягивающие напряжения до 3 МПа. При наезде двухосной тележки с давлением на ось 14 т и четырехосной тележки с давлением на ось 28 т там воз-
