ЭКСПЕРИМЕНТАЛЬНЫЕ ИССЛЕДОВАНИЯ РАБОТЫ БЕЗБАЛЛАСТНОГО МОСТОВОГО ПОЛОТНА НА СБОРНЫХ ЖЕЛЕЗОБЕТОННЫХ ПЛИТАХ

*EXPERIMENTAL STUDIES OF THE WORK
OF BALLASTLESS BRIDGE DECK BUILT
OF PREFABRICATED REINFORCED-CONCRETE SLABS*

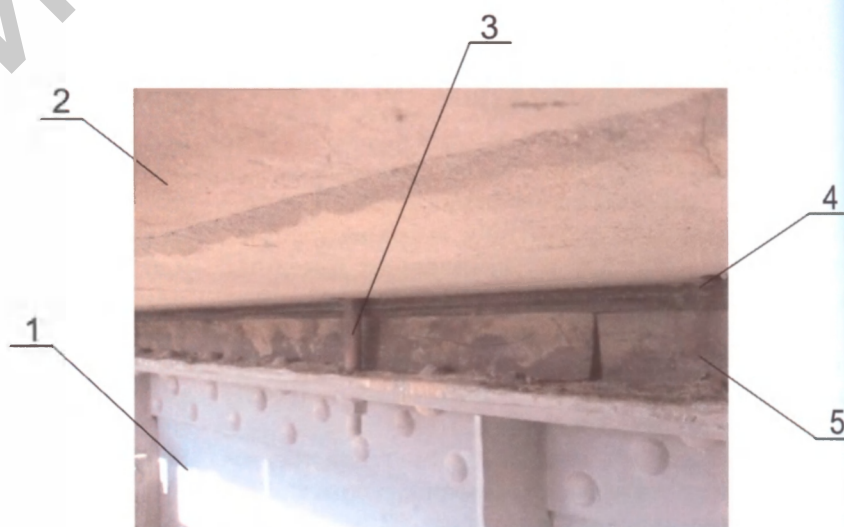
1 - продольная балка; 2 - плита БМП; 3 - высокопрочная шпилька; 4 - резиновая прокладка; 5 - деревянная прокладка

Рисунок 2 - Применяемая конструкция узла сопряжения на металлических мостах Белорусской железной дороги

Высокая жесткость цементно-песчаных и бетонных конструкций сопряжения устранена благодаря древесно-резиновому подстилающему слою, применяемому в настоящее время на металлических мостах Белорусской железной дороги (рис. 2). В таком сопряжении используется антисептированная древесина твердых пород (дуб, граб, лиственница) и армированная тканью рези-

новая прокладка (транспортная лента).

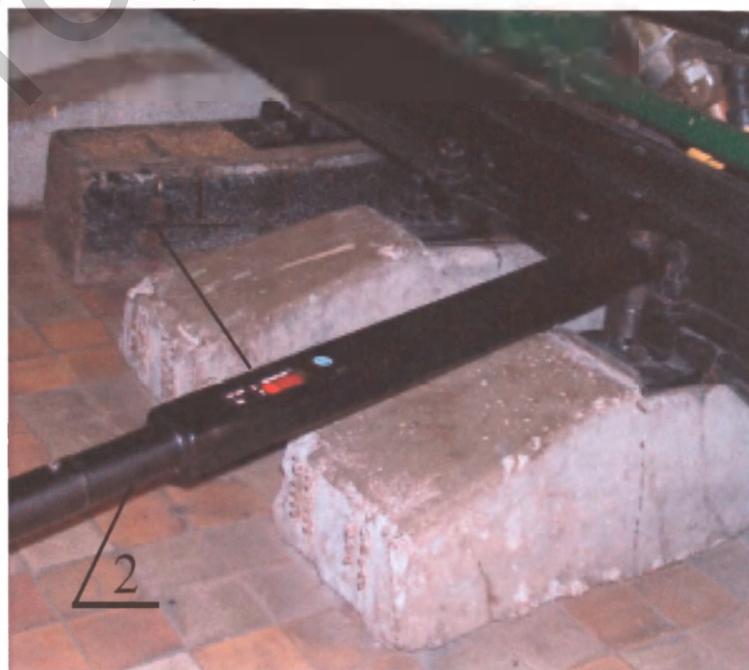
1 - электронное табло; 2 - ручка (плечо)

Рисунок 3 - Электронный динамометрический ключ во время стендовой тарировки

Опытное измерение натяжения шпилек крепления плит к продольной балке производилось с помощью электронного динамометрического ключа, который был разработан в НАН Республики Беларусь (рис. 3).

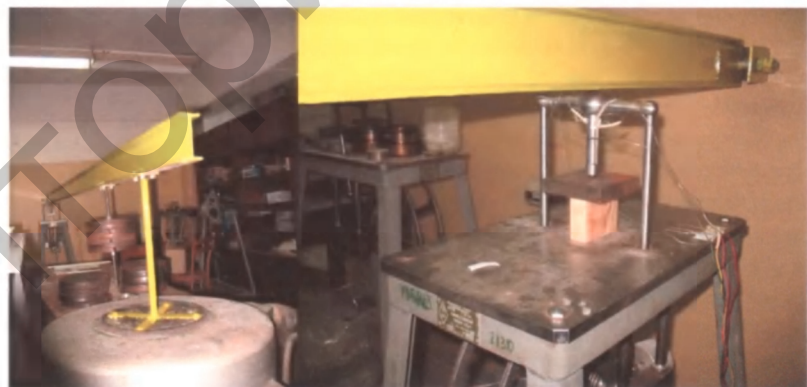
Рисунок 10 - Общий вид испытательного стенда

Для проверки прочности новых материалов прокладного слоя на действие многократно повторяемой нагрузки были проведены испытания на специально разработанном стенде, состоящем из нескольких устройств (рис. 10).

После установки статической и многократно повторяемой нагрузки включался вибростенд и задавалась определенная частота колебаний. Частота колебаний задавалась в пределах 5-10 Гц. Предельное количество колебаний для одного образца ограничивалось 1 миллионом.
