ПРОГНОЗ ДЕФЕКТОВ ИСТОРИЧЕСКИХ ЗДАНИЙ НА ПРИМЕРЕ СИРИИ: ДВОРЕЦ АЛЬ-АЗЕМ

**Аввад Лидия¹, Аввад Лана²
(Lidya Awwad¹, Lana Awwad²)**

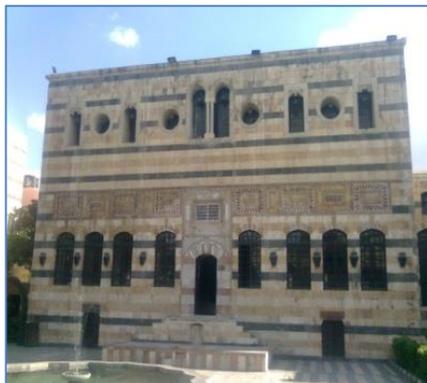
Двери дворца «Аль-Азем» были выполнены из липового камня, как телескопические ряды, отделенные базальтовыми черными каменными рядами, размер которых около 80 см. Для соединения камней использовался известковый раствор. Крыши сделаны из дерева. Каменные стены, каменные арки, каменные купола и каменные колонны использовались для создания дворцовых пространств и переноса нагрузки с крыш на фундаменты. Каменные стены и колонны были возведены на фундаменте из камней, которые укладывались непосредственно в грунт.

Рисунок 1. – Дворец Каср Аль-Азем

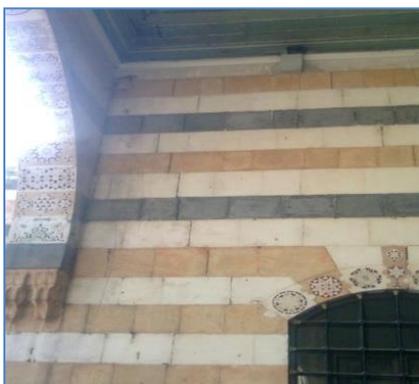
За последние несколько лет замечено появление трещин в стенах некоторых залов дворца Аль-Азем. Проведение анализа показало, что существуют два вида трещин: вертикальные трещины в результате изменения температуры, а также трещины в результате движения грунтов основания [2].

Рисунок 2. – Трещины во дворце Аль-Азем

Основными причинами появления трещин являются уменьшение уровня грунтовых вод в долине реки Барада, которая расположена близко ко дворцу Аль-Азем, а также утечка воды или сточных вод из окружающих районов.

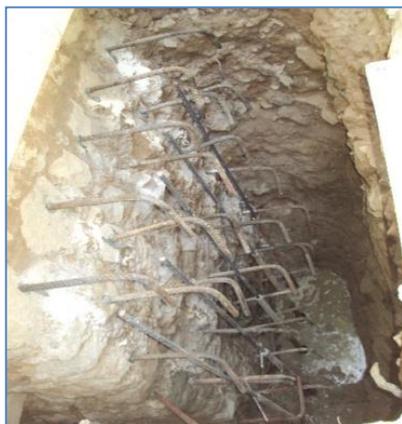
Реализованный метод восстановления и поддержания фундамента в дворце Аль-Азем заключался в применении железобетонных столбов диаметром 8 см, которые соединялись с фундаментным камнем металлическими стальными анкерами и бетонным раствором.

Рисунок 3. – Восстановление фундамента с помощью извести в Аль-Аземском дворце

Несмотря на то, что этот метод восстановления поддерживает фундамент и переносит нагрузку на более глубокие слои грунта, а также оказывает меньшее воздействие на изменение содержания

воды в грунте, этот метод использует современные материалы (металл и бетон), которые отличаются от материалов фундамента и могут привести к изменению исторического вида.

Бетон и металл не являются естественными материалами, поэтому для улучшения грунтов в таких случаях рекомендуется использовать известь, что позволяет не наносить вред историческому виду зданий. Известковый раствор подается в грунт под давлением и смешивается с ним вдоль колонного отверстия, чтобы сформировать известковый столб, который обладает повышенной прочностью по сравнению с грунтом. Кроме того, влияние распространяется на грунт вокруг известкового столба, увеличивая его прочность и уменьшая набухание [3].
