ПРОГНОЗ ДЕФЕКТОВ ИСТОРИЧЕСКИХ ЗДАНИЙ: МАВЗОЛЕЙ ХОДЖА АХМЕДА ЯСАВИ

Аннотация. Есть много важных исторических памятников, которые принадлежат к древнейшим культурам в Казахстане. В данной статье рассматривается мавзолей Ходжа Ахмеда Ясави. Цель работы: проведение геомагнитного сканирования окружающей памятник территории для выяснения причин увлажнения северной стены Мечети.

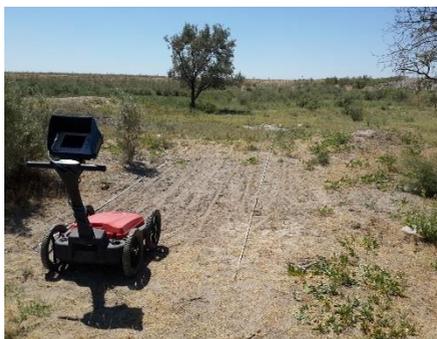
Рисунок 2. – Тестовые исследования по определению влажности грунта

Первым объектом исследований было выбрано высохшее русло канала с высоким уровнем влажности и большим содержанием соли, размеры участка 34 x 9 метров, сканирование проводилось в продольном направлении с шагом линий 0,5 метра, на глубину 100 ns (3 метра).

В результате проведенных исследований был определен характер отображения данных на природных участках с высоким уровнем влажности и большим содержанием соли. Большое содержание влаги дает сильное отражение и идентифицируется в диапазоне аномалий высокой плотности [2].

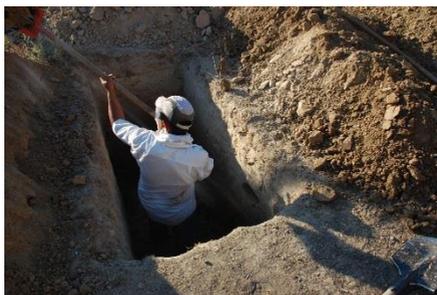
Рисунок 3. – Выкапывание шурфа

Вторым объектом исследований был искусственно созданный полигон, имитирующий локальные участки с высоким содержанием влаги. Для этого было выкопано 3 шурфа размерами 1 x 2 метра, глубина шурфов 0,5, 1, 2 метра. Шурфы были заполнены водой и засыпаны супесистым грунтом. Шурф глубиной 0,5 метра был заполнен водой полностью, шурф глубиной 1 метр заполнен до уровня 0,5 метра, шурф глубиной 2 метра заполнен до уровня 1 метр. Сканирование проводилось через 12 часов после засыпки. В результате тестирования были получены схожие данные с участком №1. Влажный грунт дает сильное отражение и идентифицируется в диапазоне аномалий высокой плотности, также при локальных очагах водонасыщения возможна их детальная локализация как на плановый срезах, так и в профиле [3].
