РЕКОНСТРУКЦИЯ ИСТОРИЧЕСКИХ ЗДАНИЙ И СООРУЖЕНИЙ В СЛОЖНЫХ ГЕОТЕХНИЧЕСКИХ УСЛОВИЯХ

Шарапиденов А. А.
(Sharapidenov A. A.)

Научный руководитель – проф. Талал Аввад (prof. Talal Awwad)
Евразийский национальный университет им. Л. Н. Гумилева
Астана, Казахстан

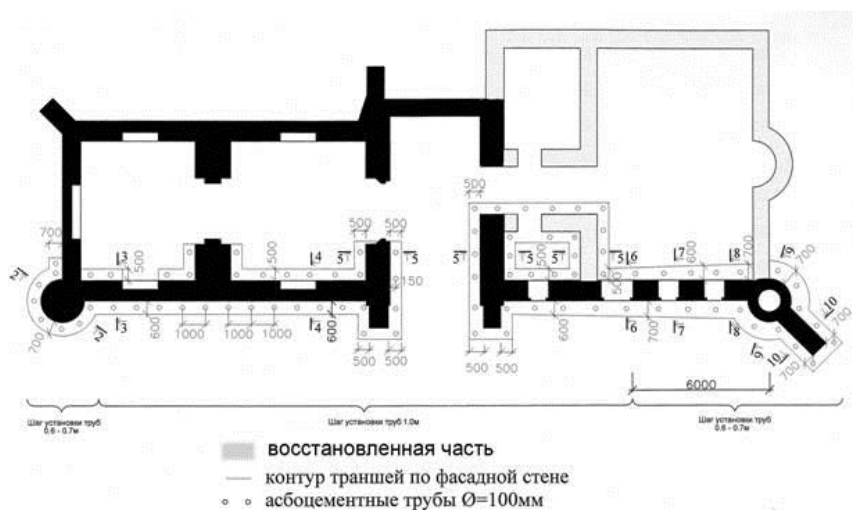
Рисунок 2. – Схема расположения траншей и вентиляционных труб

щин в кладке стен, особенно в ослабленных проемами сечениях. Одним из путей начала решения этой проблемы является понижение капиллярной зоны ниже дневной поверхности. В 2004г. был разработан проект специализированных работ по регулированию водно-влажностного режима наземной и подземной частей главного фасада мавзолея [3]. Предложено применить способ испарения влаги путем обеспечения естественной вентиляции воздуха через пористый материал обратной засыпки траншей с наружной, внутренней и частично нижней поверхностями грунта, кирпичных стен (фундаментов). Интенсивность вентиляции и испарения влаги стимулируется установкой вертикальных асбоцементных труб диаметром 100 мм, в стенках которых по всей высоте выполнены продольные прорезы. План сооружения с контуром траншей и шагом расстановки вентиляционных труб приведена на рисунке 2.

Специализированные работы, выполненные на объекте, не решают полностью все геотехнические проблемы. Следующая задача – борьба с солью в стенах сооружения. Так же необходима организация мониторинга сооружения и окружающей среды.
