ПОВЫШЕНИЕ НАДЕЖНОСТИ МОЩНЫХ ТРАНЗИСТОРОВ ПРИ ЦИКЛИЧЕСКОМ ВОЗДЕЙСТВИИ ТЕМПЕРАТУРЫ

Волкенштейн С.С.¹, Солодуха В.А.², Соловьев Я.А.², Керенцев А.Ф.², Хмыль А.А.³

¹ОАО «Планар-СО»

²ОАО «ИНТЕГРАЛ»

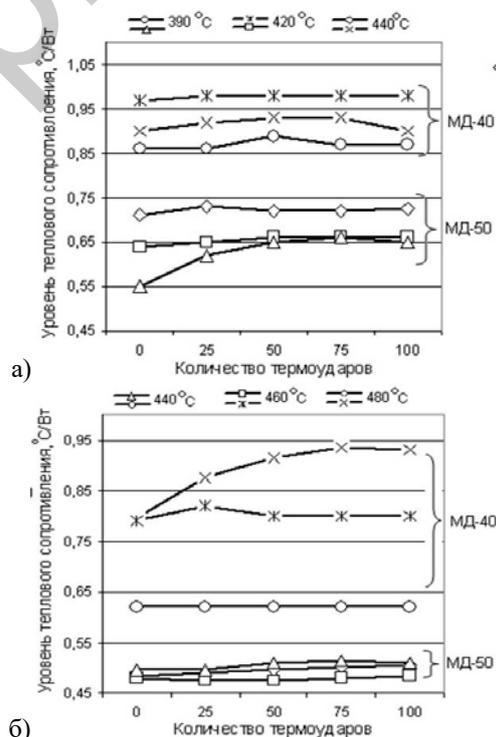
Рисунок 1 – Влияние термоударов на изменение теплового сопротивления транзистора с разным способом монтажа кристаллов: а – монтаж на припой; б – монтаж на эвтектику Au-Si

В процессе исследований было установлено, что использование термокомпенсатора МД-50 для приборов в корпусе с никелевым покрытием способствует получению теплового сопротивления в пределах 0,55÷0,72 °С/Вт, а для МД-40 уровень существенно выше и составляет 0,85÷0,96 °С/Вт. После термоударов отмечается рост теплового сопротивления с 0,55 до 0,65 °С/Вт для МД-50 с пайкой кристаллов на припой при температуре 390 °С (рисунок 1, а).

При воздействии длительных термоударов изменение уровня теплового сопротивления незначительные для эвтектической пайки с использованием MD-50. Для MD-40 в условиях пайки при максимальной температуре 480 °С отмечается рост теплового сопротивления от 0,77 до 0,93 °С/Вт, а при температуре пайки 440 °С изменения минимальны (рисунок 1, б).

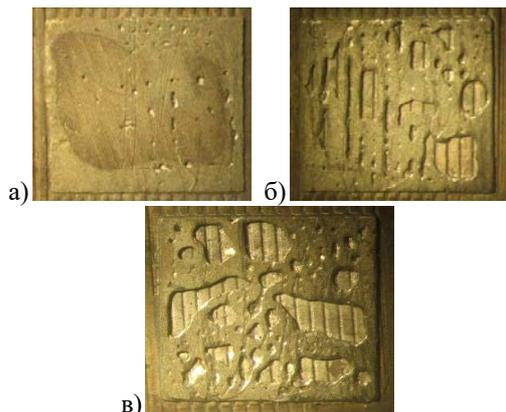
Рисунок 2 – Структура припоя под кристаллом после пайки при температуре 400°С (а), 420 °С (б), 440 °С (в)

Дополнительные исследования показали, что с ростом температуры пайки кристаллов отмечается увеличение дефектов в виде пустот и непропаев в соединительном слое под кристаллом (рисунок 2).

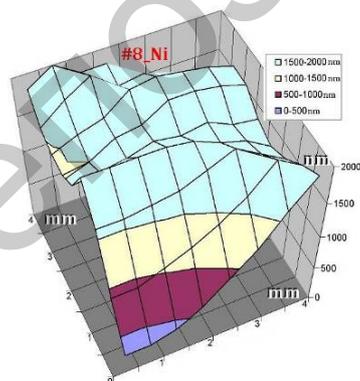
Рисунок 3 – Типовая 3D модель искривления поверхности кристалла (кассетная технология сборки)

Оценка качества восьми монтажных конструкций «подложка – припой – п/п кристалл» проводилась методом лазерной интерферометрии по критерию значения остаточных механических напряжений (ОМН) в структуре п/п кристаллов и характера искривления их планарной поверхности (рисунок 3), а также методом лазерной фотоакустической микроскопии (рисунок 4) с последующим удалением кремния травлением в щелочи (рисунок 5).

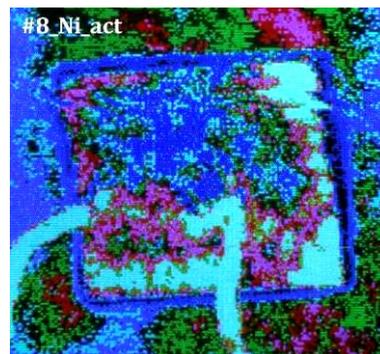
Рисунок 4 – Типовая лазерная фотоакустическая топограмма монтажной конструкции (кассетная технология сборки)

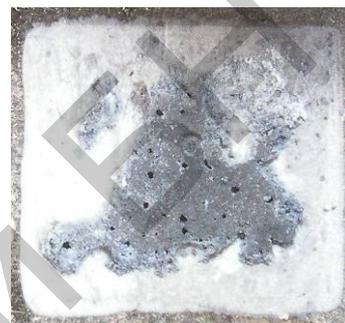
Рисунок 5 – Дефекты в припое под кристаллом после травления кремния
