РЕЗУЛЬТАТЫ НАТУРНЫХ ОБСЛЕДОВАНИЙ ГИДРОТЕХНИЧЕСКИХ СООРУЖЕНИЙ ВОДОХРАНИЛИЩА "ЗАСЛАВСКОЕ" И МЕРОПРИЯТИЯ ПО ПРЕДОТВРАЩЕНИЮ ИХ РАЗРУШЕНИЯ ФИЛЬТРАЦИОННЫМ ПОТОКОМ

Выполненные в апреле-июне 2013 г. сотрудниками БНТУ обследования гидротехнических сооружений водохранилища "Заславское" на реке Свислочь выявили серьезные проблемы в работе этих сооружений, связанные с фильтрацией воды в обход берегового устоя бетонного водосбросного сооружения.

RESULTS OF FIELD STUDIES OF HYDRAULIC STRUCTURES OF "ZASLAVSKOYE" RESERVOIR AND MEASURES TO PREVENT THEIR DESTRUCTION BY SEEPAGE FLOW.

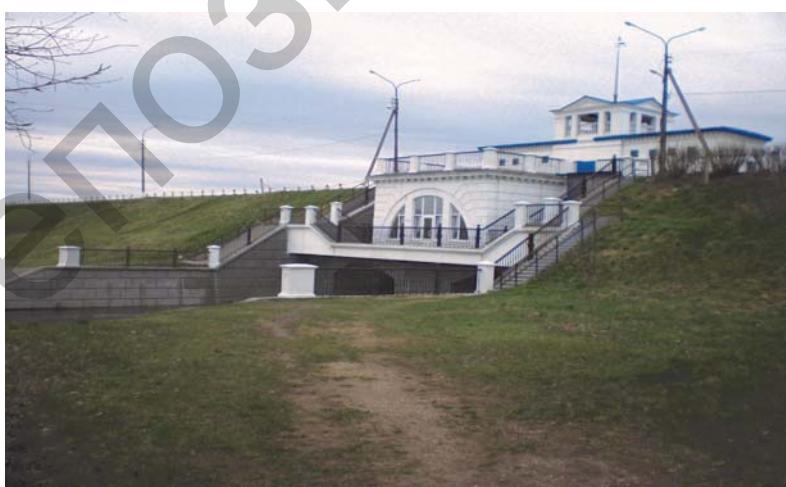
В состав гидроузла входят левобережная и правобережная земляная плотина, подводный водосброс, совмещенный со зданием гидроэлектростанции бычкового типа (рис. 1)

Рисунок 1 – Вид гидроузла со стороны нижнего бьефа

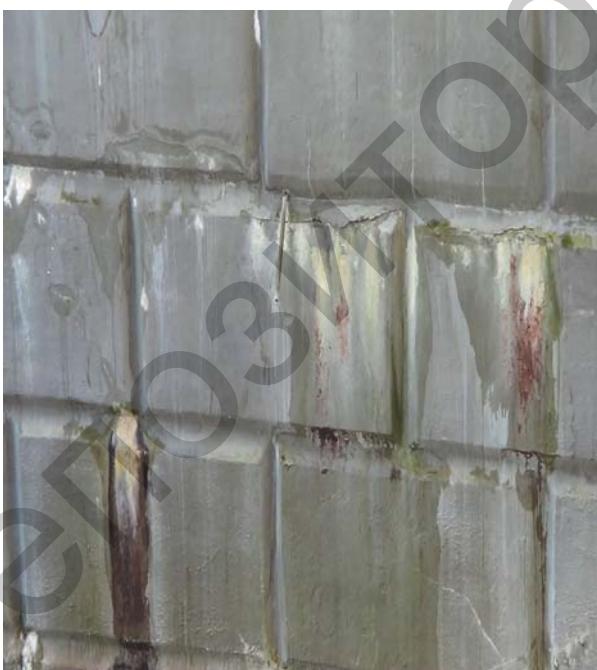
Натурные обследования в 2013 года показали, что предыдущие ремонтные работы оказались не эффективными. На боковых поверхностях низовых открылок имеются многочисленные белесые пятна выщелоченного бетона, потемнения и подтеки (рис.5), что свидетельствует о постоянном высоком стоянии кривой депрессии за устоем, вследствие того, что режим фильтрации в обход берегового устоя неудовлетворительный, нет достаточного гашения напора фильтрационного потока. Постоянная фильтрация воды через низовой открылок устоя привела к существенному снижению прочности бетона.

Рисунок 5 – Выщелачивание и подтеки на низовом открылке правобережного устоя

Всего по низовому открылку проведены измерения в 11-и местах: прочность бетона на сжатие в 9-и местах изменялась от 4,3 до 7,6 МПа, что соответствовало марке бетона М35-М75 и двух местах 10,1 и 10,9 МПа – М150, а минимальная марка бетона для гравитационных плотин М200. Как видно, бетон низового открылка находится в неудовлетворительном состоянии и требует проведения ремонтных работ. Для правильно-го назначения рекомендаций по ремонту необходимо выявить причины неудовлетвори-тельного режима обходной фильтрации. Их в результате обследования и анализа уста-новлено несколько:

- во-первых, дренаж правобережной земляной плотины работает неудовлетвори-тельно, нет выхода фильтрационного потока в нижний бьеф паводкового водосброса;
- во-вторых, в соответствии с проектом обратная засыпка пазух устоя со стороны верхнего бьефа выполнена суглинком, который при замерзании и оттаивании пучинится и в нем появляются трещины;
- в-третьих, разуплотнение грунта на контакте с тыловой гранью устоя могло про-изойти вследствие осадок и деформаций устоя.

Таким образом. Перед началом ремонтных работ по повышению прочности бето-на низового открылка, необходимо выполнить следующие мероприятия по предотвраще-нию выщелачивания и разрушения его фильтрационным потоком:

1. Вскрыть тыловые (со стороны правобережной земляной плотины) грани берегово-го устоя и выполнить их качественную гидроизоляцию.
2. Выполнить тщательное сопряжение экрана земляной плотины с тыловой гра-ней устоя. Обратную засыпку пазух устоя выполнить непучинистым грунтом с тщатель-ным его уплотнением.
3. Для уменьшения градиента фильтрационного потока за устоем устроить противофильтрационную диафрагму, осуществив ее сопряжение с экраном земляной плотины.
4. В правобережной земляной плотине уложить новый трубчатый дренаж, па-раметры которого должны быть приняты с учетом уровня воды в нижерасположенном во-дохранилище "Крыница".
