КОНСТРУКЦИОННЫЕ ОСОБЕННОСТИ ФУНДАМЕНТОВ СООРУЖЕНИЙ XI-XVII ВЕКОВ

Корзаченко Н.

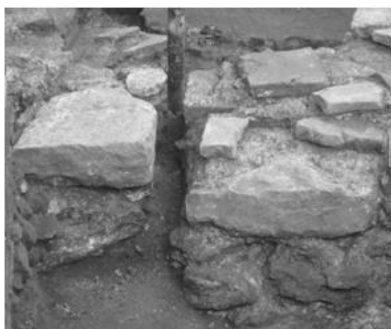
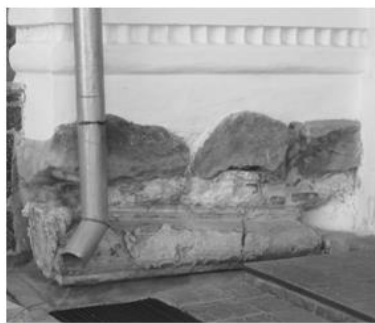
Рис. 1. Использование булыжника в зданиях:

а – камни фундамента Спасо-Преображенского собора в Чернигове;

б – камни цокольной части Черниговского Коллегиума

На данной территории кирпич применялся не только для кладки стен, но и для фундаментов, причем очень широко, естественный камень в основании можно встретить в Черниговском Коллегиуме, Спасо-Преображенском и Борисоглебском соборах в Чернигове (рис. 1). Это объясняется наличием необходимого материала вблизи г. Чернигова.

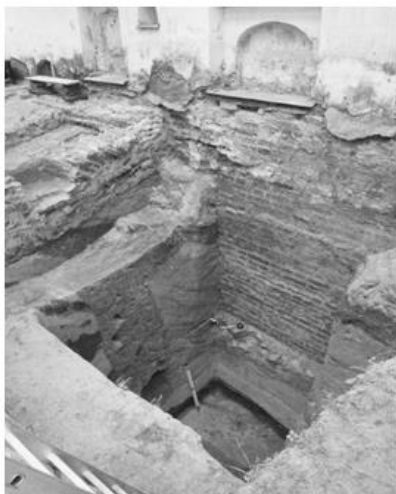
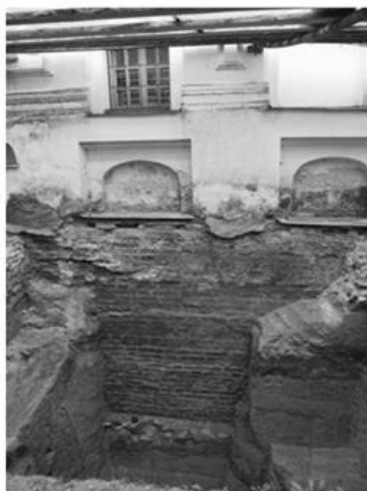
Рис. 3. Фундамент Коллегиума:

а – вид с сев. западного направления; б – вид с севера (фото Кошмала В.)

Черниговский Коллегиум – это двухэтажное здание, вытянутое вдоль оси запад-восток на 48 м, имеет колокольню высотой 40 м. Здание расположено на насыпных грунтах. Фундаменты колокольни имеют глубину 1,65 м, толщину – до трех метров (рис. 3).

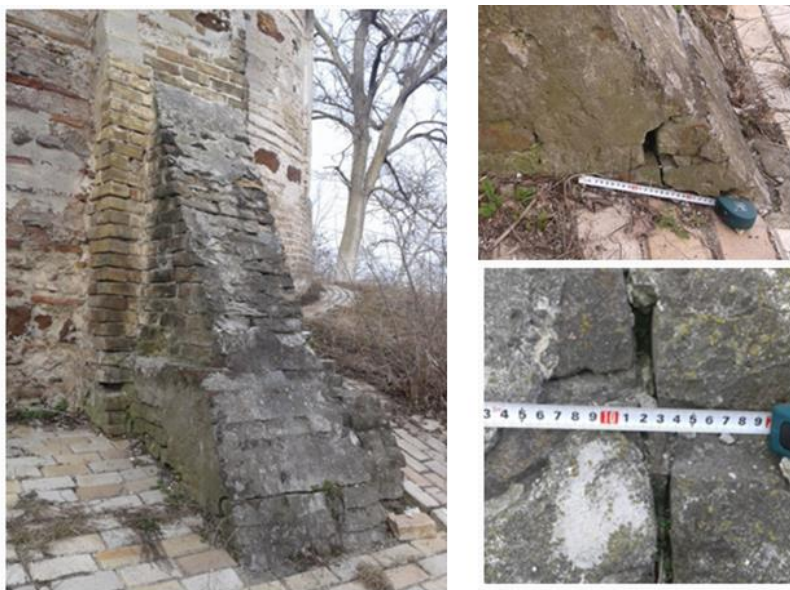
Рис. 5. Деформации контрфорса под южной стеной апсиды

На сегодня обследование остатков апсиды показали, что деформации не прекратились, а продолжают дальше, хотя они и развиваются довольно медленно: выявлено незначительное увеличение раскрытия существующих трещин и появление новых волосяных трещин контрфорсов, выявлено сколы кирпича, выпадение отдельных камней, деструкция старой кладки в местах затекания атмосферной воды (рис. 5).

По Юрьевой Божнице наибольшую тревогу вызывает состояние контрфорсов, которые были подведены под фундамент южной стены апсиды 110 лет назад и все это время удерживали ее над крутым

склоном. Они ее удерживают и сегодня, но их кирпич начинает деформироваться, а местами появились трещины, которые со временем увеличиваются. Рекомендации по закреплению склона возможны только после проведения комплекса инженерных изысканий.

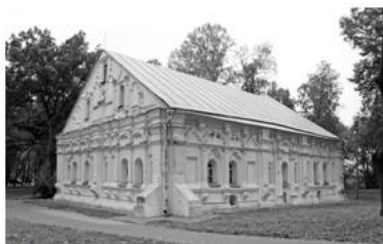
Рис. 6. Черниговская Полковная :
а – вид с открытки XIX в.; б – современный вид

Дом Черниговской полковой канцелярии (Дом Мазепы) построен в 1690-х гг. на территории Черниговского Детинца (рис. 6). Дом одноэтажный, шестикамерный типа "дома на две половины", на таком же развитом подвале. Размеры здания в плане 16x21 м. Все помещения перекрыто системой цилиндрических сводов с распалубкам. Фундаменты ленточные, кирпичные выполнены из глиняного желобчатой кирпича. Глубина заложения фундаментов составляет 3,1 м от поверхности земли. Ширина фундаментов равна 1,7 м. Под фундаментами наружных стен устроена подготовка из кирпичного боя на известковом растворе. Глубина подвала составляет 2,6 м от поверхности земли. В восточных помещениях в стенах подвала выполнены ниши. В западных помещениях размещены кирпичные столбы размером 138x223 см, которые являются опорами сводов.
