Оценка напряженно-деформированного состояния по распределению твердости при двухпереходной сферодвижной штамповке конического зубчатого колеса

Кудин М. В., Белый А. Н., Качанова Е. В.
Белорусский национальный технический университет

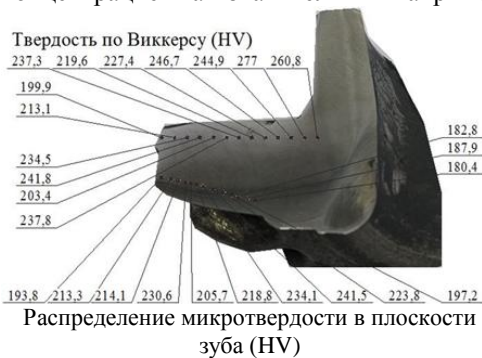
На рисунке показано распределение микротвердости в плоскости зуба после деформации на втором переходе. В верхней части показано распределение твердости в середине заусенца. Здесь значения микротвердости наибольшие в данной плоскости, причем максимальные значения концентрируются в зоне перехода зубчатого венца в ступицу колеса. Это объясняется течением металла в эту зону в процессе обратного выдавливания и концентрацией там значительных напряжений.

Микротвердость по сечению зуба распределена неравномерно, наибольшие значения сконцентрированы в срединной части и убывают к вершине и основанию зуба. Это говорит о том, что в процессе деформирования слои металла интенсивней текут вблизи торцев зубчатого венца, походу перемещаясь к середине

зубьев. При этом увеличивается сопротивление деформированию металла заготовки и в слоях вблизи торцев возрастают значения напряжения текучести, а в срединной части зуба возрастает плотность дислокаций, что объясняет повышение микротвердости в этой части зуба.
