ВОССОЗДАНИЕ ИСТОРИЧЕСКОГО ОБЛИКА ЗДАНИЙ ПО УЛ. КОММУНИСТИЧЕСКОЙ В Г. МИНСКЕ (1952-1954 ГГ.): ЦВЕТОВОЕ РЕШЕНИЕ И ОСОБЕННОСТИ ДЕКОРАТИВНОЙ ОТДЕЛКИ ФАСАДОВ

В статье представлены результаты и описана специфика работ, выполненных в рамках текущего ремонта на фасадах исторических жилых зданий № 3, 5, 7 по ул. Коммунистической в г. Минске (1952-1954 гг.). В ходе работ выявлены отличительные особенности внешней декоративной отделки зданий, установлено и воссоздано первоначальное цветовое решение фасадов и отдельных их элементов.

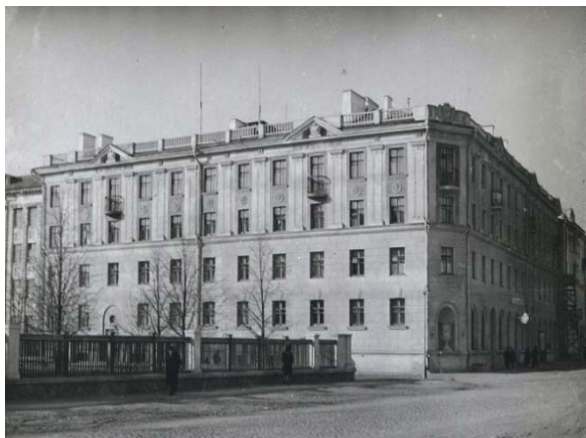
Рис. 2. Жилой дом по ул. Коммунистической, № 3. Фото начала 1950-х гг. [5]

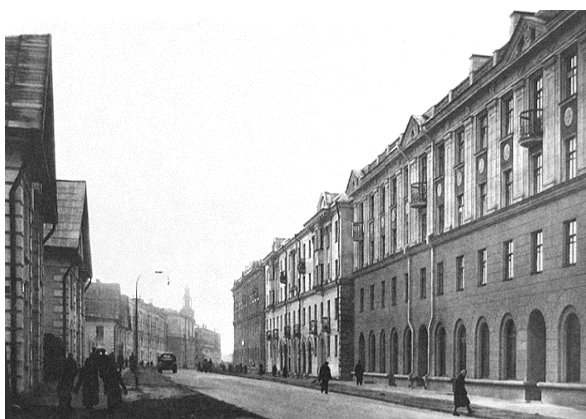
Рис. 3. Общий вид зданий по ул. Коммунистическая. Фото начала 1950-х гг. [6]

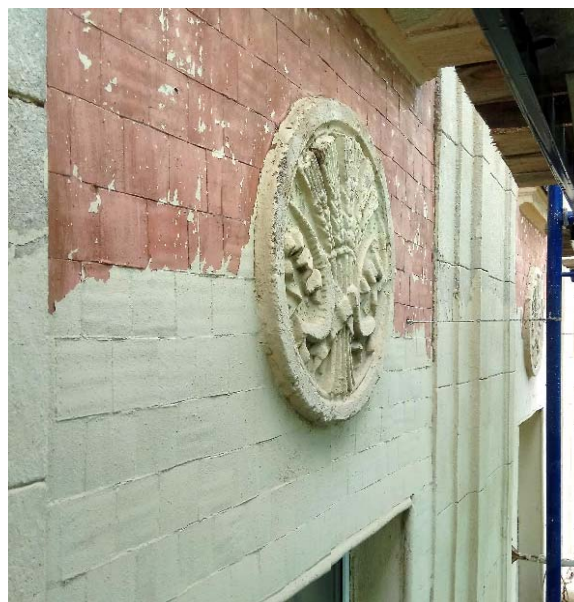
Керамическая плитка. Наиболее значительным «открытием» можно считать обнаружение мелкоформатной (10x10 см) керамической плитки терракотового цвета на здании № 3. Плиткой была облицована плоскость фасадов между пилястрами, лоджии входов на первом этаже, тимпаны треугольных фронтонов над венчающим карнизом. Места стыковки облицовочной плитки со штукатурными поверхностями дверных и оконных откосов решены выполнением штукатурного декоративного валика, окрашенного в цвет фасада.

Плитка впоследствии была покрашена в цвет стен здания, а в некоторых местах была предварительно оштукатурена. Было установлено, что до окончательной покраски в один цвет с фасадом поверхность плитки по неизвестным причинам несколько раз окрашивалась в цвет близкий цвету самой плитки.

Рис. 4. Здание по ул. Коммунистической, 3.
Расчистка декоративная керамическая плитки.
Фото автора (2018 г.)

Расчистка поверхности керамических вставок производилась вручную (рис. 4). Окрасочные слои, выполненные в цвет плитки, достаточно глубоко въелись в структуру керамики. Привлечения специализированной техники, позволяющей выполнить полную щадящую очистку поверхности, в рамках проведения текущего ремонта не представлялось возможным. Во избежание повреждения лицевого слоя было решено провести очистку до достижения однородной по цвету поверхности с сохранением следов первых глубоко въевшихся покрасок. Единичные утраты восполнены штукатуркой с последующей разрезкой в модуль плитки и окраской в терракотовый цвет. После очистки выполнена защита керамической поверхности от воздействия влаги (рис. 5).

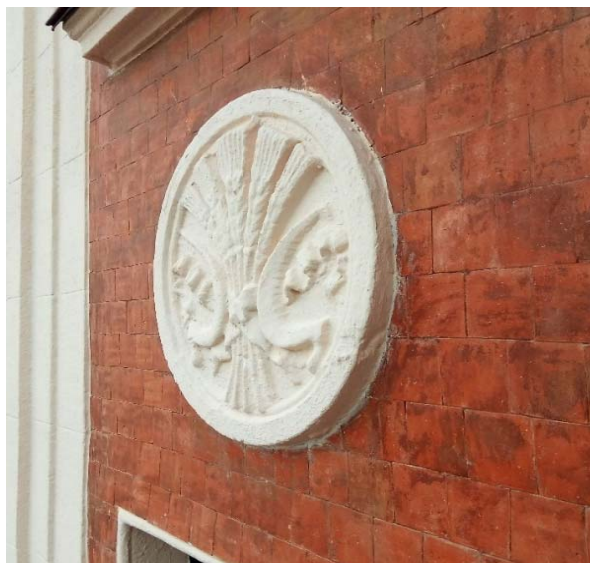
Рис. 5. Здание по ул. Коммунистической, 3. Декоративная керамическая плитки после расчистки. Фото автора (2018 г.)

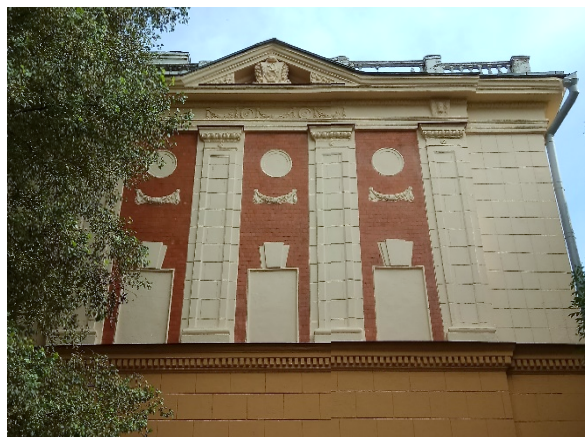
Стоит отдельно отметить богатое декоративное оформление глухого торцевого фасада здания № 3 (рис. 6), учитывая, что фасад напротив лишен какого-либо декора, кроме карнизных тяг.

Рис. 6. Торцевой фасад здания по ул. Коммунистическая, № 3 после выполнения работ. Фото автора (2018 г.)

Квадратный руст. Еще одним редким отличительным элементом декора здания № 3 является квадратная нарезка руста (без сдвижки последующего ряда относительно предыдущего) на верхнем ярусе торцевого фасада со стороны здания школы по ул. Куйбышева, 19. Нарезка руста местами выполнена достаточно неровно с волнистыми отклонениями от горизонтали, хотя в массе фасада это не заметно. Руст по неизвестным причинам во время предыдущих ремонтов был заштукатурен заподлицо с основной плоскостью стены. В ходе проведенных работ была выполнена его расчистка.

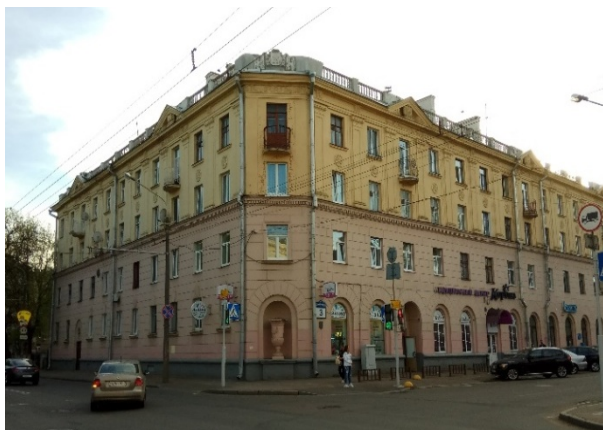
Вид зданий до начала работ. На момент начала ремонтных работ в мае 2018 г. фасады зданий уже были видоизменены многократными ремонтами. Покраски носили абсолютно случайный характер. Верхний ярус здания № 3 и здание № 7 целиком были окрашены в светло-охристый цвет. Нижний ярус здания № 3 – в бледно-розовый. В аналогичные цвета было окрашено здание № 5 с выделением белым цветом выступающего декора.

Даже при визуальном изучении фасадов зданий становилось понятно, что первоначальный замысел архитекторов сильно искажен и здания выглядели совсем иначе: на фасадах просматривалась закрашенная керамическая плитка, в местах отслоившейся современной светлой краски были видны более насыщенные ранние окрасочные слои. В какое время здания кардинально изменили свой исторический колорит – установить не удалось: об этом не помнили даже старожилы. Также были заменены многие первоначальные заполнения оконных и дверных проемов, а на здании № 7 утрачен балюстрадный парапет.

Рис. 7. Общий вид здания по ул. Коммунистическая, № 3 до выполнения работ. Фото автора (2017 г.)

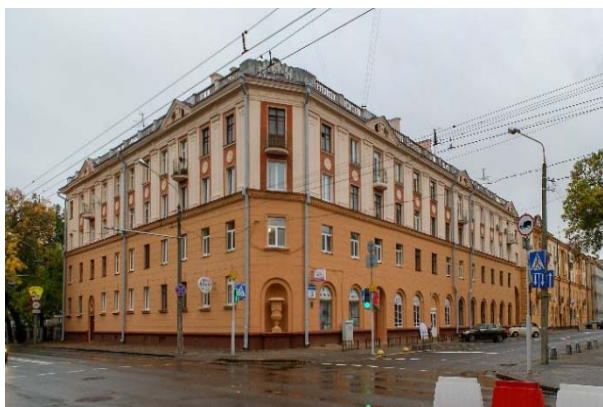
Нижний ярус здания № 3 на высоту двух этажей был окрашен в рыжевато-охристый цвет. Верхний ярус жилого дома был выкрашен в этот же только более разбеленый цвет. Цоколь зданий – красно-коричневый.

Рис. 8. Общий вид здания по ул. Коммунистическая, № 3 после выполнения работ. Фото автора (2018 г.)

Данные цветовые решения удалось воссоздать в ходе проведенных работ в полном объеме (рис. 7, 8, цветная вкладка – рис. 9, 10).
