Геннадий Лаврецкий

Церковь-крепость или крепость-церковь?

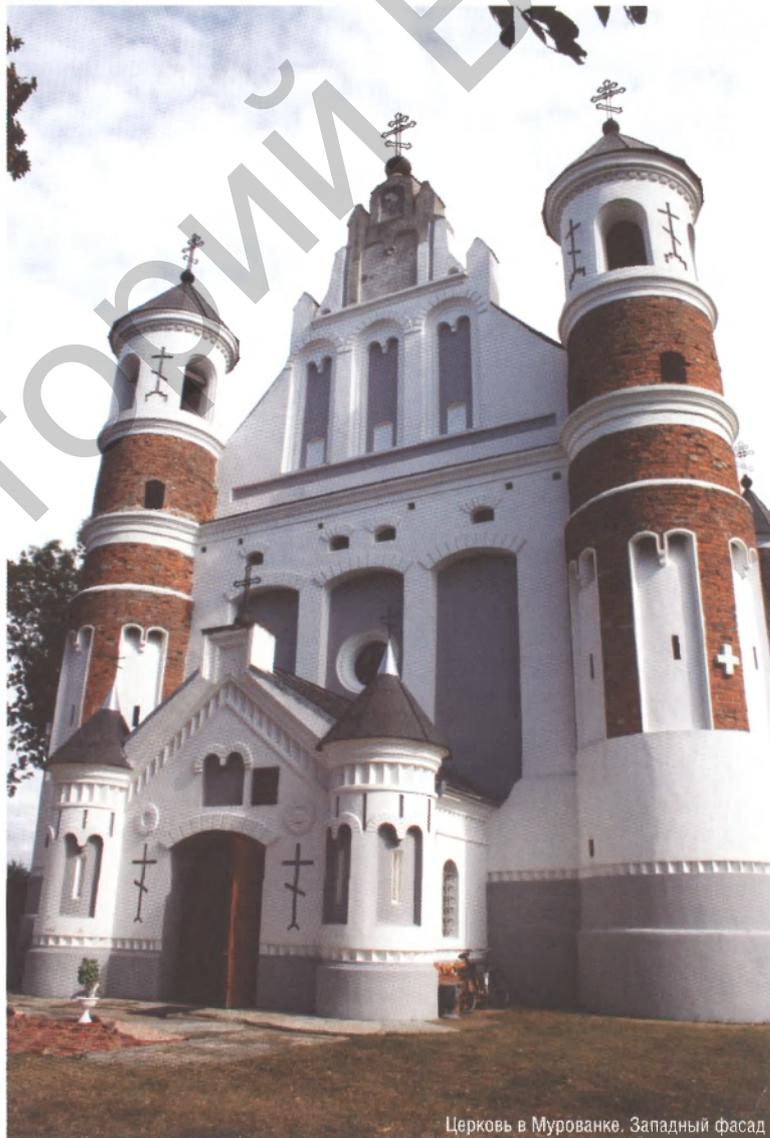
Церковь в Мурованке. Западный фасад

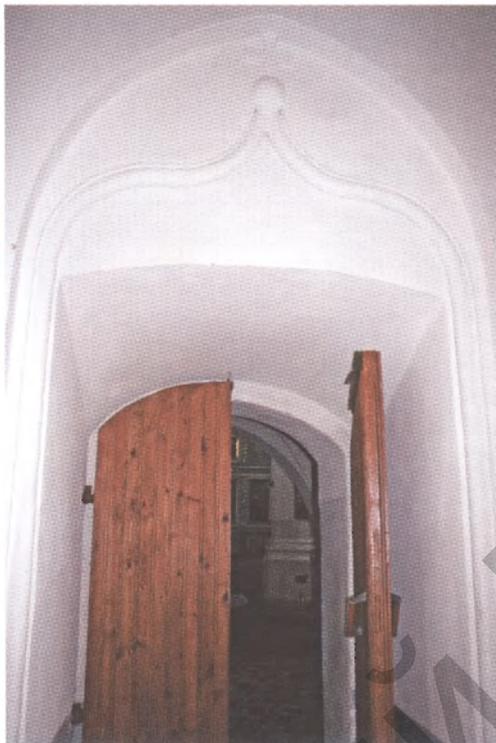
Портал до и после раскрытия

Большой интерес представляют итоги расчистки и разборки поздней перемычки главного портала. Обнаружен аутентичный портал, выложенный из профилированного кирпича. Найдены образцы лекального кирпича, который использовался при кладке портала. Штукатурка значительно исказила характер профиля портала. На внутренних поверхностях его кладки обнаружены кирпичи, сбитые через ряд (заподлицо с плоскостью стены портала).

Под штукатуркой найдена хаотичная смешанная закладка. Под ней обнаружена разрушенная аутентичная кладка. Таким образом, портал был растесан и дважды менял перемычку. Первый раз – сразу после удаления решетки в начале XIX в., второй – в конце XIX в. в ходе капитального ремонта, значительно исказившего внешний вид храма. Необходимы дальнейшие исследования (разборка пола в границах портала) для определения профиля портала. Изучение характера кладки стрельчатой арки портала (по имеющимся графическим источникам стрельчатой арки не существовало) показало, что данная кладка первоначальная и имеет декоративный эффект за счет чередования пережженного кирпича с несколькими обычными. Отсутствие этой арки (а также амбразур, выявленной в ходе производства зондажей) на графических источниках, возможно, обусловлено тем, что сами источники представляют скорее проект реконструкции фасада, чем фиксацию его истинного состояния.

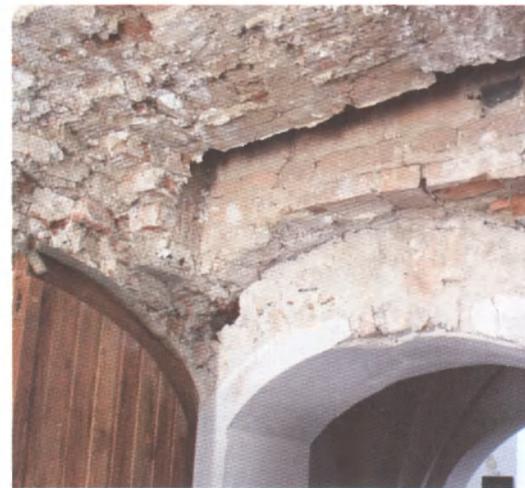
Шахта, в которой находилась герса

В ходе раскрытия портала была найдена также скрытая более 100 лет от исследователей аутентичная шахта, построенная для функционирования герсы. Это позволило уточнить конструктивный продольный разрез храма, в частности конструкцию западной стены. Устроенная для подъема решетки шахта заканчивалась на уровне балкона. Далее отверстие в один кирпич упирается в кладку круглого окна. Однако наличие выступа над сводами (в чердачном пространстве) дает возможность предположить, что канал, через который опускалась цепь, державшая решетку, проходит насквозь. Это предположение необходимо подтвердить в следующем сезоне.

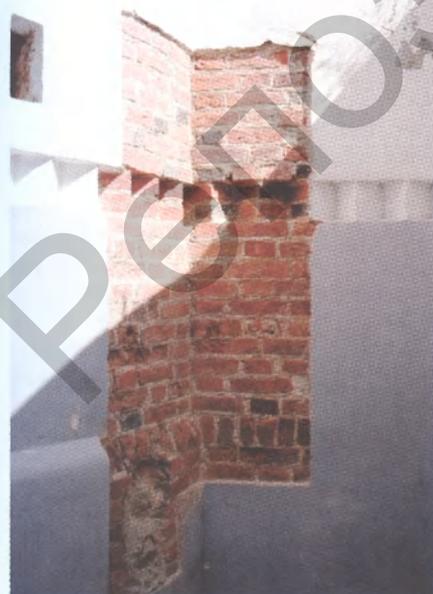
Экспозиционный зондаж в месте примыкания северо-западной башни и западной стены (раскрыты бойница и поребрик)

В углу, образованном северной стеной притвора и западной стеной храма, найдена закладка, низ которой нахо-

дится на уровне ряда тычковой кладки. Разборка закладки обнаружила амбразуру, вероятно, бойницу, аналогичную бойницам в угловых башнях. Возможно, она была заложена при устройстве балкона. Отверстие, которое должно выходить в интерьер храма, заложено кладкой по периметру стены. Примечательно, что на правой стороне западной стены симметричной бойницы не обнаружено. Найденная аутентичная бойница еще раз доказывает оборонительное назначение сооружения.

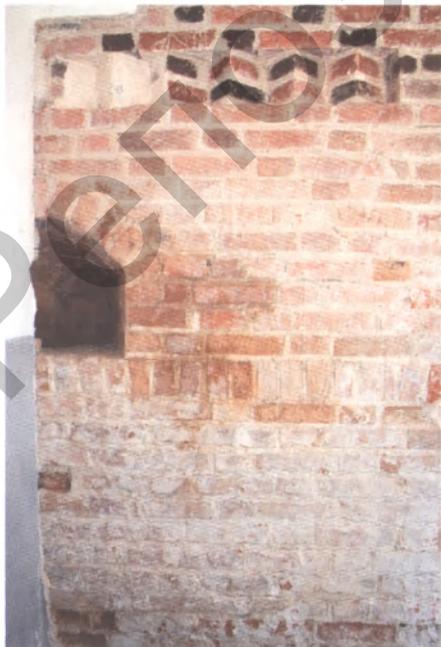
Бойница в западной стене и поребрик

де. Предварительная расчистка кладки поребрика показала, что штукатурка и покраска этого декоративного элемента – позднего происхождения. Первоначально поребрик представлял собой ленту из чередующихся в шахматном порядке пережженных (черных) и окрашенных, вероятно, в белый цвет кирпичей. Необходимы химические исследования с целью подтверждения предположения об их первоначальной покраске в белый цвет.

Наличие узоров из пережженных кирпичей по периметру храма и отсутствие цоколя на главном фасаде дало возможность предположить более активное использование узоров из черного кирпича на главном фасаде (по аналогии с белорусскими готическими храмами XV–XVI вв., например церковь в Кодно, францисканский костел в Вильнюсе и др.). В результате проведенных зондажей декоративных узоров не обнаружено. В кладке стены западного фасада существует ряд тычковой кладки из кирпичей, поставленных на ложок, который не позволяет осуществить подобную декоративную программу.

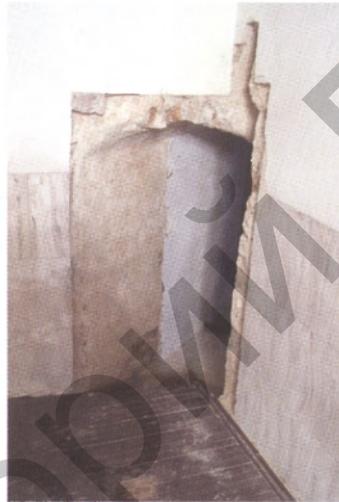
Аутентичный вход из кафоликона в северо-восточную башню

С целью выяснения истинной системы планировки был заложен зондаж кладки в северо-восточном углу кафоликона. Раскрытие кладки проводилось в несколько этапов. Необходимо было выявить наличие росписей и исследовать красочные слои. Выяснилось, что штукатурный слой толщиной 1,5–2 см имеет несколько слоев поздней масляной покраски. Дальнейшие работы по раскрытию закладки прохода из кафоликона в северо-восточную башню никаких следов прохода не выявили. Зондаж штукатурного слоя в нише (сопредельной с кафоликоном) северо-восточной башни выявил закладку первоначального прохода (XV в.?).

Расширение зондажа по северной и алтарной стенам позволило нам уточнить параметры первоначальных стен. Оказывается, по всему периметру кафоликона производилась закладка толщиной в 1 кирпич (на ширину тычка) до нижнего уровня окон. По-видимому, именно тогда были разобраны винтовые лестницы в восточных башнях. Кирпичные лестницы во всех четырех башнях могли быть возведены в начале XVI в. вместо деревянных (об этом можно су-

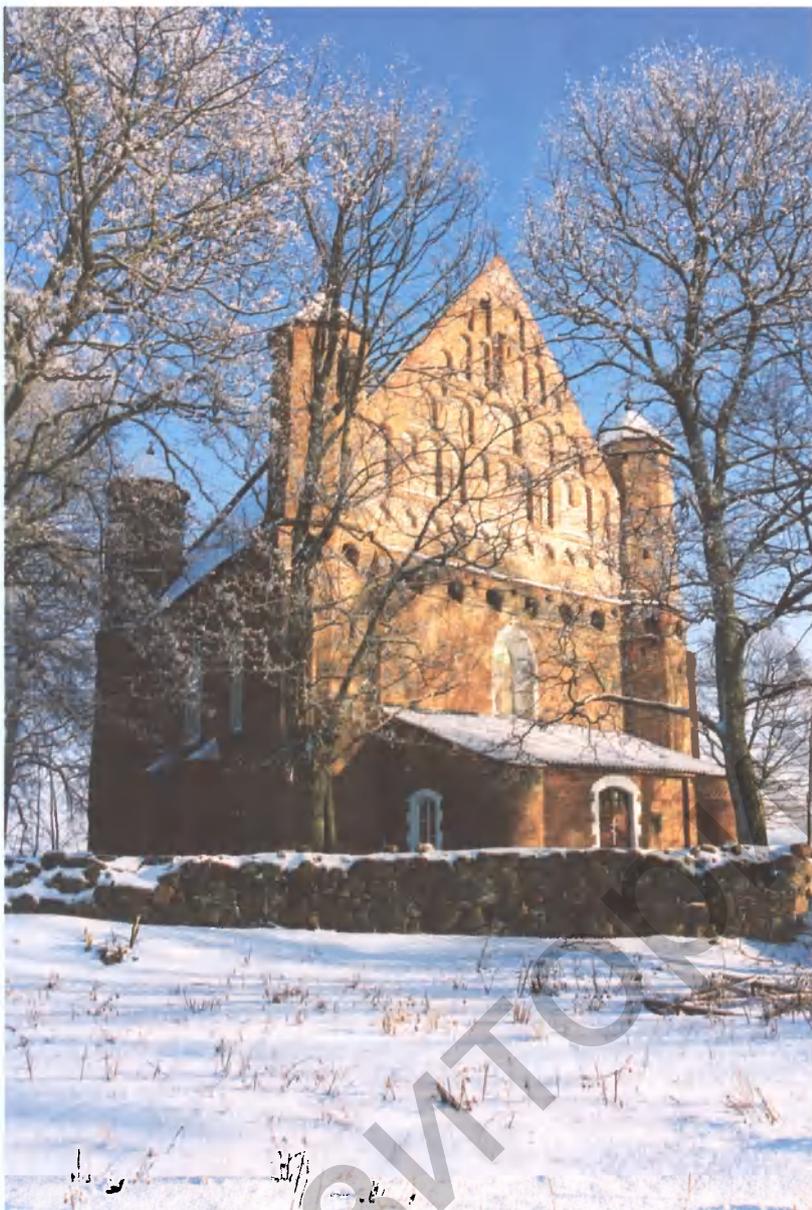
Сынковичская церковь. Западный фасад

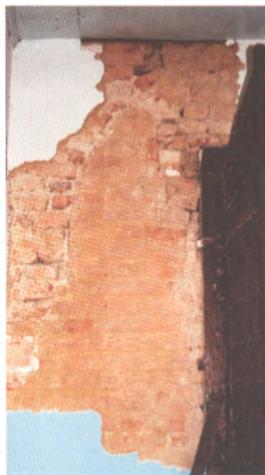
Раскрытие закладок портала

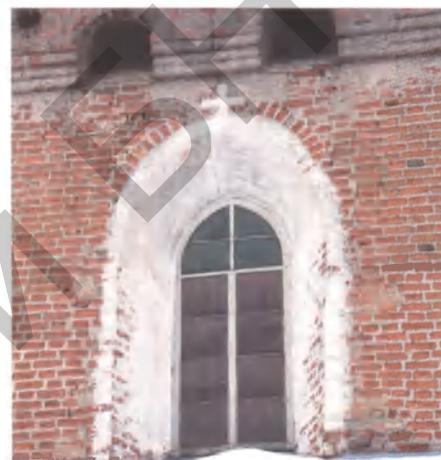
Окно XVI в., “инсталлированное” в стену XIV в.

Многочисленные перекладки стен, “инсталляция” окон в существующие стены значительно исказили первоначальный облик древнего сооружения. Совершенно очевидно, что вся алтарная часть вместе с башнями – позднейшего происхождения (архитектурно-стилистические особенности, состояние конструкций, свидетельствующее о явной прикладке восточной части храма и др.). Зондаж в зоне главного входа
