ВЫБОР ОПТИМАЛЬНОГО ВАРИАНТА ИСПОЛНЕНИЯ ПРОКАТНЫХ КОЛЕЦ КЛЕТИ № 7 СТАНА 150 ОАО «БМЗ – УПРАВЛЯЮЩАЯ КОМПАНИЯ ХОЛДИНГА «БМК» ИЗ РАЗЛИЧНЫХ ВАРИАНТОВ БЫСТРОРЕЖУЩЕЙ СТАЛИ, ОБЕСПЕЧИВАЮЩИХ НАИЛУЧШИЙ ПОКАЗАТЕЛЬ ЭКСПЛУАТАЦИОННОЙ СТОЙКОСТИ

И. А. ГУЗОВА, И. А. КОВАЛЕВА, П. А. БАБКОВ, ОАО «БМЗ – управляющая компания холдинга «БМК», г. Жлобин, Гомельская обл., Беларусь ул. Промышленная 37. E-mail: gtp.icm@bmz.gomel.by

SELECTION OF THE OPTIMAL VERSION OF THE ROLLING RINGS OF STAND NO. 7 OF MILL 150 OF OJSC «BSW – MANAGEMENT COMPANY OF THE HOLDING «BMC» FROM VARIOUS TYPES OF HIGH-SPEED STEEL, PROVIDING THE BEST INDICATOR OF OPERATIONAL DURABILITY

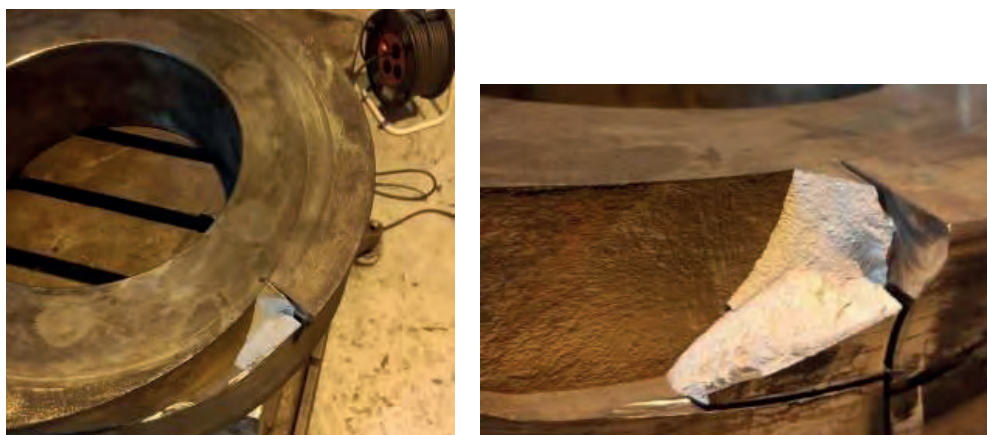
Рис. 1. Внешний вид разрушенной детали и характер разрушения

Из рисунка видно, что характер разрушения – это хрупкий излом. О хрупком разрушении свидетельствуют гладкие, ровные кромки излома. Излом отличается неоднородностью строения, кристаллическостью, шероховатостью. Поверхность разрушения – мелкокристаллическая (образовалась в условиях малой пластической деформации). Данный излом можно отнести к усталостному разрушению металла [1].

В процессе эксплуатации прокатных колец размером $450 \times 242 \times 100$ мм из быстрорежущей стали при прокатке катанки на стане 150 сортопрокатного цеха ОАО «БМЗ – управляющая компания холдинга «БМК» произошло разрушение кольца. Внешний вид разрушенной детали и характер разрушения показан на рис. 1.

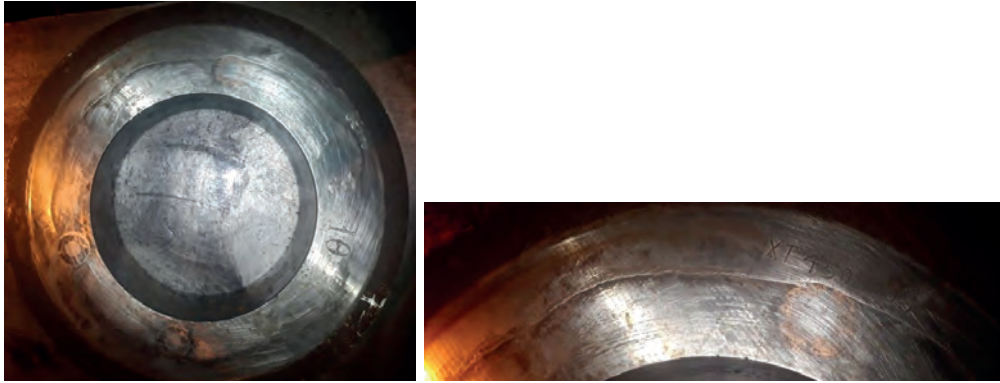
Рис. 2. Внешний вид на торцовой стороне кольца

При дальнейшем осмотре разрушенного прокатного кольца была обнаружена поверхностная торцовая трещина, внешний вид которой показан на рис. 2.
