ОБНАРУЖЕНИЕ МЕСТОПОЛОЖЕНИЯ ВЕРШИН УСТАЛОСТНЫХ ТРЕЩИН В МЕТАЛЛИЧЕСКИХ ПРОЛЁТНЫХ СТРОЕНИЯХ МОСТОВ МЕТОДОМ ИНФРАКРАСНОЙ ТЕРМОГРАФИИ

*Федоренко Владислав Анатольевич, студент 5-го курса кафедры «Мосты»
Сибирский государственный университет путей сообщения, г. Новосибирск
(Научный руководитель – Соловьёв Л.Ю., канд. техн. наук, доцент)*

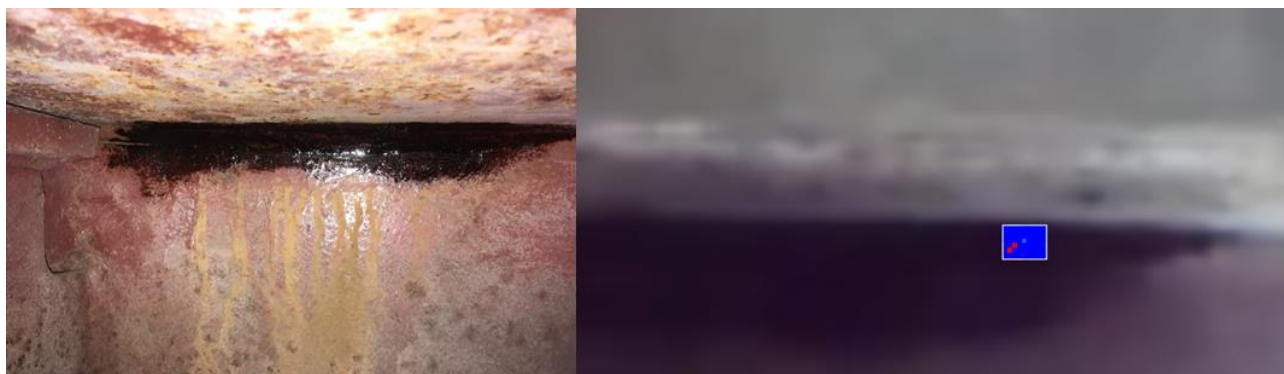
Рисунок 3 – Трещина типа Т-13 и положение её вершины, полученное при обработке термограмм

Аналогичным способом были получены вершины усталостных трещин (Рис. 3).
