*Кочергин А.И., Ажар А.В., Ратько Е.Ф.*

### **АНАЛИЗ ПРИЧИН ВЫХОДА ИЗ СТРОЯ И ХАРАКТЕРА ПОВРЕЖДЕНИЯ КОМБИНИРОВАННОГО ИНСТРУМЕНТА ДЛЯ ОБРАБОТКИ ОТВЕРСТИЙ В КОРПУСНЫХ ДЕТАЛЯХ**

*Белорусский национальный технический университет  
 Минск, Беларусь*

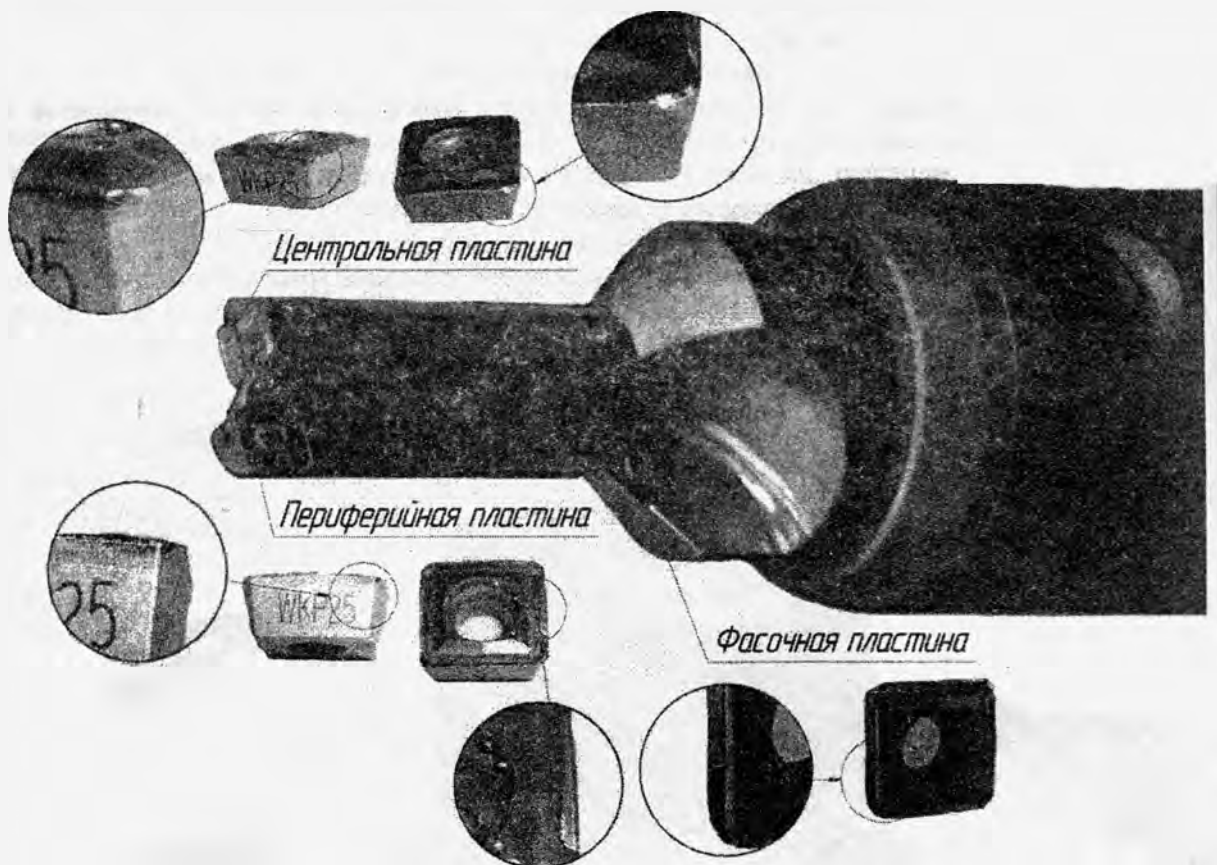
Инструмент: 1012- Борштанга D14, пластина LCMX 06T204-D57 WKP25 (рис. 1, 2);

Рис. 2. Виды повреждений пластин борштанга D14 при замене

В результате анализа приведенных статистических данных установлено, что наиболее характерным видом повреждения режущих граней пластин в момент съема со станка является износ по задней поверхности (рис. 2, 4) [5, 6, 7]. Выкрашивание пластин происходит в основном из-за некачественного обрабатываемого материала.

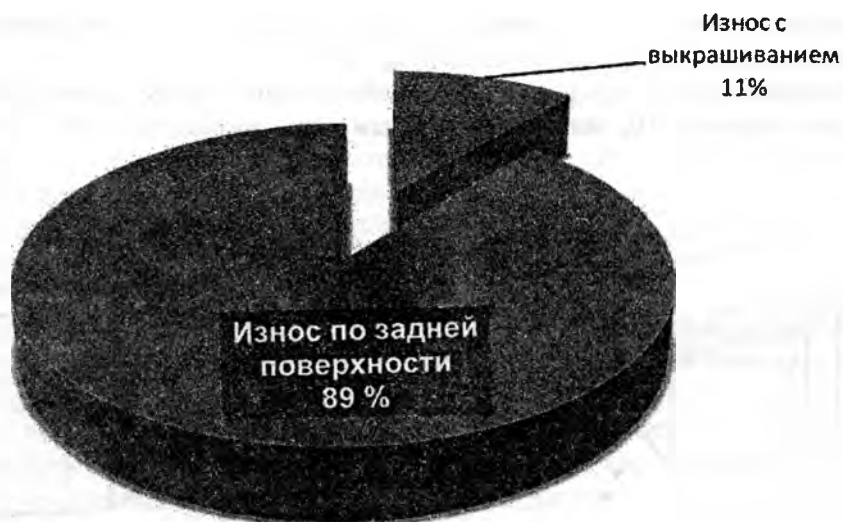
Характер повреждения режущих граней и их доля от общего количества отказавших пластин исследуемых комбинированных борштанг приведены на рис. 3 и в табл. 1.

Рис. 3. Диаграмма состояния режущих граней СНП LCMX 06T204-D57 WKP35 борштанги 1012 'Walter' в момент съема со станка. Операция 020. Обрабатываемая деталь 80-1701025-B
