### **Оценка состояния поверхностных водозаборов и очистных сооружений с использованием беспилотных летательных аппаратов и средств дистанционной диагностики**

Левкевич В. Е.<sup>1</sup>, Бузук А. В.<sup>2</sup>, Лосицкий В. А.<sup>1</sup>, Саидов Ф.<sup>1</sup>

<sup>1</sup>Белорусский национальный технический университет

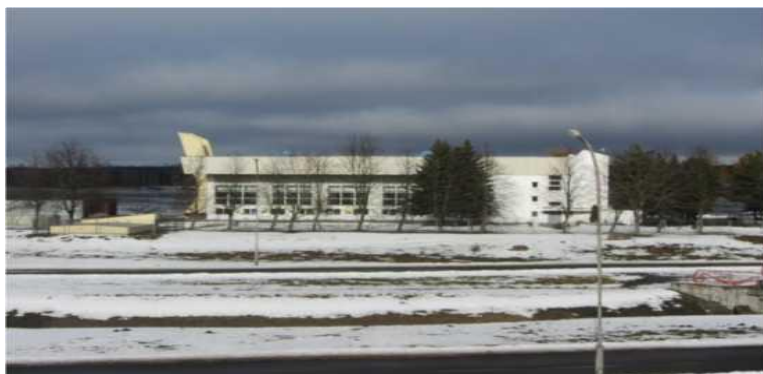
Рис. 2. Поверхностный водозабор на водохранилище Дрозды

Проведенные в период 2010-2019 гг. натурные исследования водохранилищного фонда страны позволили оценить состояние береговых водозаборов на тесовых объектах, а также дамб обвалования прудов очистных сооружений. (рис. 2).

Обследование ряда объектов показало, что конструкции и отдельные элементы водозаборных сооружений находятся в хорошем и удовлетворительном состоянии. В некоторых случаях наблюдается износ бетонных и металлических элементов. Обследование водохранилищ и сооружений на них позволило установить их заиление и занесение песчаным материалом, образующихся, при переработке берега.

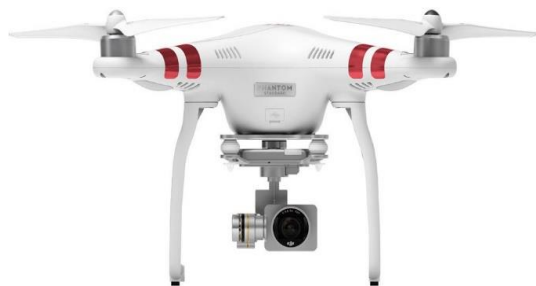
Рис. 3. Квадрокоптер модели DJI Phantom 3 Professional

В безледный период 2019 г. была экспериментально апробирована методика регистрации деформации береговых склонов и оценки состояния дамб обвалования, их крепления, водозаборов и очистных сооружений с помощью беспилотных летательных аппаратов (БПЛА). Использование квадрокоптера профессиональной серии DJI Phantom 3 Professional, оснащенный системой позиционирования GPS, 3-х осевым стабилизирующим подвесом цветной видеокамеры 4K с разрешением 12 мегапикселей позволило получить HD видео в онлайн режиме и фотографии высокого разрешения (рис. 3).
