Деформационные процессы береговых склонов водохранилищ Республики Беларусь на современном этапе их эксплуатации

Кобяк В. В.

Университет гражданской защиты МЧС Республики Беларусь
Минск, Республика Беларусь

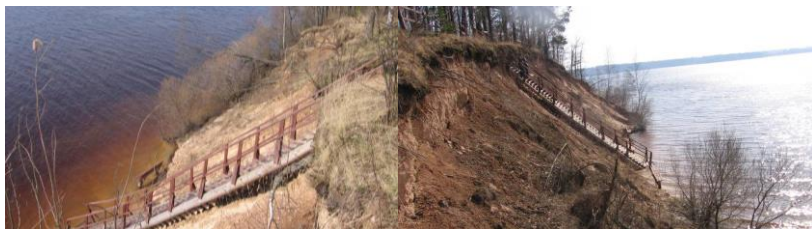
Наименьшей абразии подвержены берега, расположенные в северо-восточной части Лепельского водохранилища. Длина береговой линии составляет более 0,5 км при высоте коренного берега более 12 м. Величина линейной переработки за 7 лет составила более 2,5 м (рис. 2).

Рис. 2. Переработка береговой линии в северо-восточной части Лепельского водохранилища

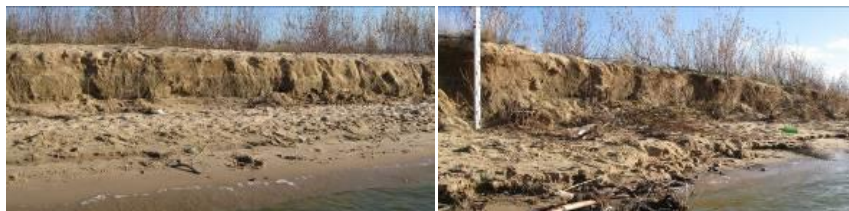
воды (в течение одного сезона) выше проектных отметок, что вызвало разрушение берегового склона с величиной линейной переработки более чем на 3,5 м. Протяженность участков размыва в плане составила более 450 м. Береговой обрыв имеет высоту 1...1,2 м (рис. 3).

Рис. 3. Створы № 1 и № 2 на Краснослободском водохранилище
