**ИССЛЕДОВАНИЕ ВАКУУМНОЙ МАГИСТРАЛИ
НА ЛИНИИ ЗАПОЛНЕНИЯ АМПУЛ АММИАКОМ**

Белорусский национальный технический университет,

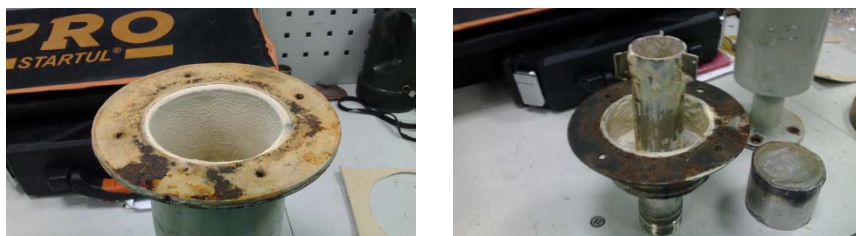
Рис. 1. Вакуумный трубопровод

В связи с чем автором работы проведены исследования вакуумной магистрали, а именно демонтаж вакуумного трубопровода, что позволило выявить следующие проблемы. На рисунке 1 видно, что аммиак попадает в вакуумную магистраль в большом количестве и выпадает в осадок на стенках вакуумной магистрали. Следовательно, трубопровод уменьшается в диаметре, и пропускная способность снижается, при этом вакуумный насос работает сам на себя, а требуемого количества вакуума недостаточно для технологического процесса.

Чистка данной магистрали практически не возможна поскольку требует механических приспособлений, а при хими-

ческой чистке необходимо использовать кислоты, так как данный налёт растворяется только в соляной кислоте. Использование кислоты невозможно в таких объёмах, работа с кислотой опасна, с точки зрения охраны труда её использовать запрещено. Также кислота может повлиять на работу вакуумного оборудования, в тоже время на действующем предприятии нет возможности прибегать к постоянному демонтажу, т.к. это влечёт за собой остановку технологического процесса, а, следовательно, и снижение количества выпущенной продукции.

Анализ причин выхода из строя вакуумного оборудования и вакуумной магистрали на ОАО «Белорусский завод медицинских препаратов» позволяет сделать вывод о необходимости спроектировать вакуумную ловушку для паров аммиака до вакуумной магистрали.
