ИССЛЕДОВАНИЕ ВАКУУМНОГО ВОДОКОЛЬЦЕВОГО НАСОСА НА ЛИНИИ ЗАПОЛНЕНИЯ АМПУЛ АММИАКОМ

*Белорусский национальный технический университет,
г. Минск, Республика Беларусь
Научный руководитель: канд. техн. наук,
доцент Комаровская В. М.*

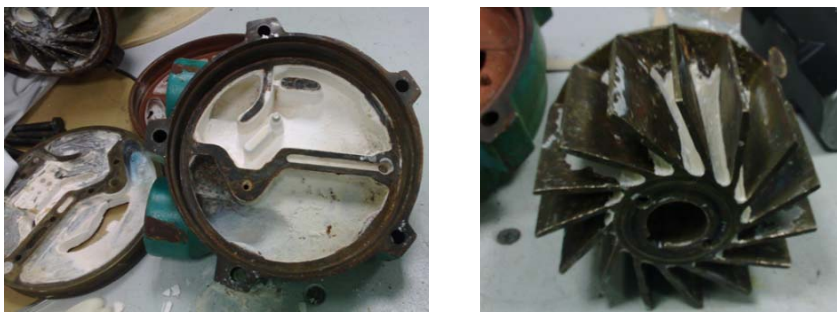
Рис. 1. Корпус и рабочее колесо вакуумного насоса

Для выявления причин заклинивания рабочего колеса ВВН предлагается разобрать его. При разборке вакуумного насоса (см. рис. 1) выявили, что аммиак оседает на стенке корпуса вакуумного насоса, при этом процесс засорения происходит намного быстрее чем у трубопровода.

На рис. 1 видно, что клапана вакуумного насоса засорены и это влияет на производительность вакуумного насоса, следовательно, причина недостатка вакуума не только в вакуумной магистрали.

Полости рабочего колеса также зарастают отложениями аммиака (см. рис. 1).

Механическая очистка вакуумного насоса трудоёмкая и требует специальных приспособлений при этом есть возможность повредить отдельные элементы насоса. Частая разборка насоса приводит в негодность уплотнительные прокладки и графитовые кольца.
