ДЕМОНТАЖ МОСТА МОРАНДИ В ГЕНУЕ

*Лопатнёв Антон Олегович, студент 5-го курса
кафедры «Мосты и тоннели»*

*Белорусский национальный технический университет, г. Минск
(Научный руководитель – Ходяков В.А., старший преподаватель)*

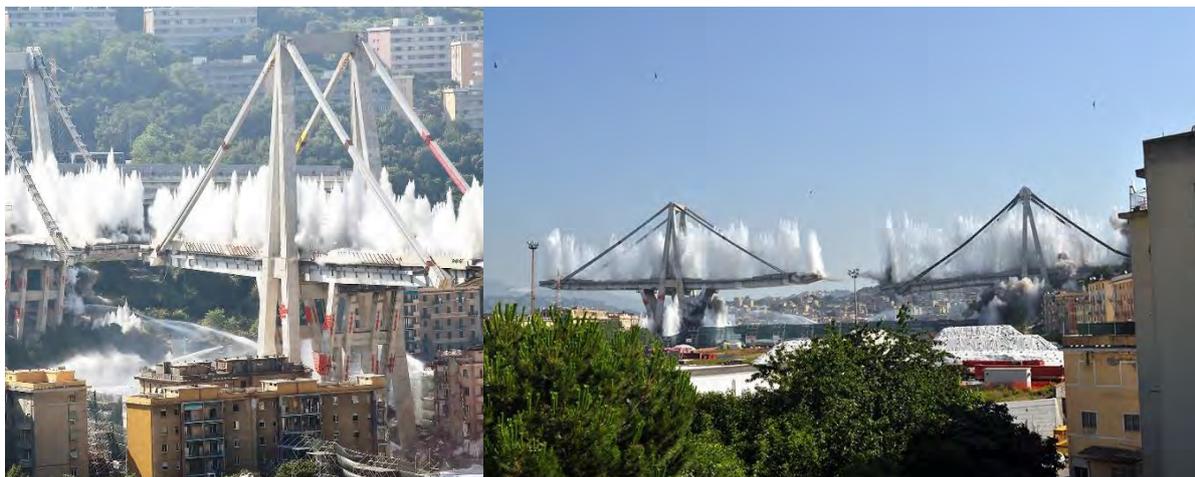
Прошлым летом, 28 июня, в итальянском городе Генуя были снесены опоры и остатки проезжей части моста Моранди, который частично обрушился в 2018 году, унеся жизни 43 человек. Снос был произведен контролируемым подрывом, что подразумевает обрушение конструкции внутрь самой себя (Рис.1).

Рисунок 1 – Снос моста в Генуе

Данная технология позволяет избежать разлета осколков и мусора, появляющихся при сносе. Такой вид сноса допускает снос строений в непосредственной близости с другими строениями. Сам снос происходит за секунды, но подготовительные работы, такие как ограждение площадки грунтом, щитами и бетонными плитами, эвакуация населения, занимают значительное время. Эксперты закладывают взрывчатые вещества в проделанные перфоратором отверстия в железобетоне. Туда закладывают точно отмеренные порции взрывчатого вещества, устанавливают электродетонаторы, протягивается взрывная сеть.

расположенный внутри проезжей части, почти одновременно взрывают заряд в одной из опор моста, которая находится во взрывобезопасной местности и соответственно не требует определенной последовательности подрыва. Затем происходит подрыв опоры, находящейся в непосредственной близости от жилых зданий. В конце подрывают распорки второй опоры.

Через несколько секунд после срабатывания всех зарядов поднимаются столпы пыли. Для предотвращения их негативного влияния подрывают взрывчатку в емкостях с водой, расположенных по периметру конструкции, создавая аналог водяного тумана. Снос всей конструкции занял 8 секунд.
